## **Echt oder falsch?**

### **Untersuchung und Auswertung einer sich als „Horizontal-Tischuhr aus dem 16. Jahrhundert“, ausgehenden Uhr mit astronomischer Anzeige**

**Von Jürgen Ehrt**

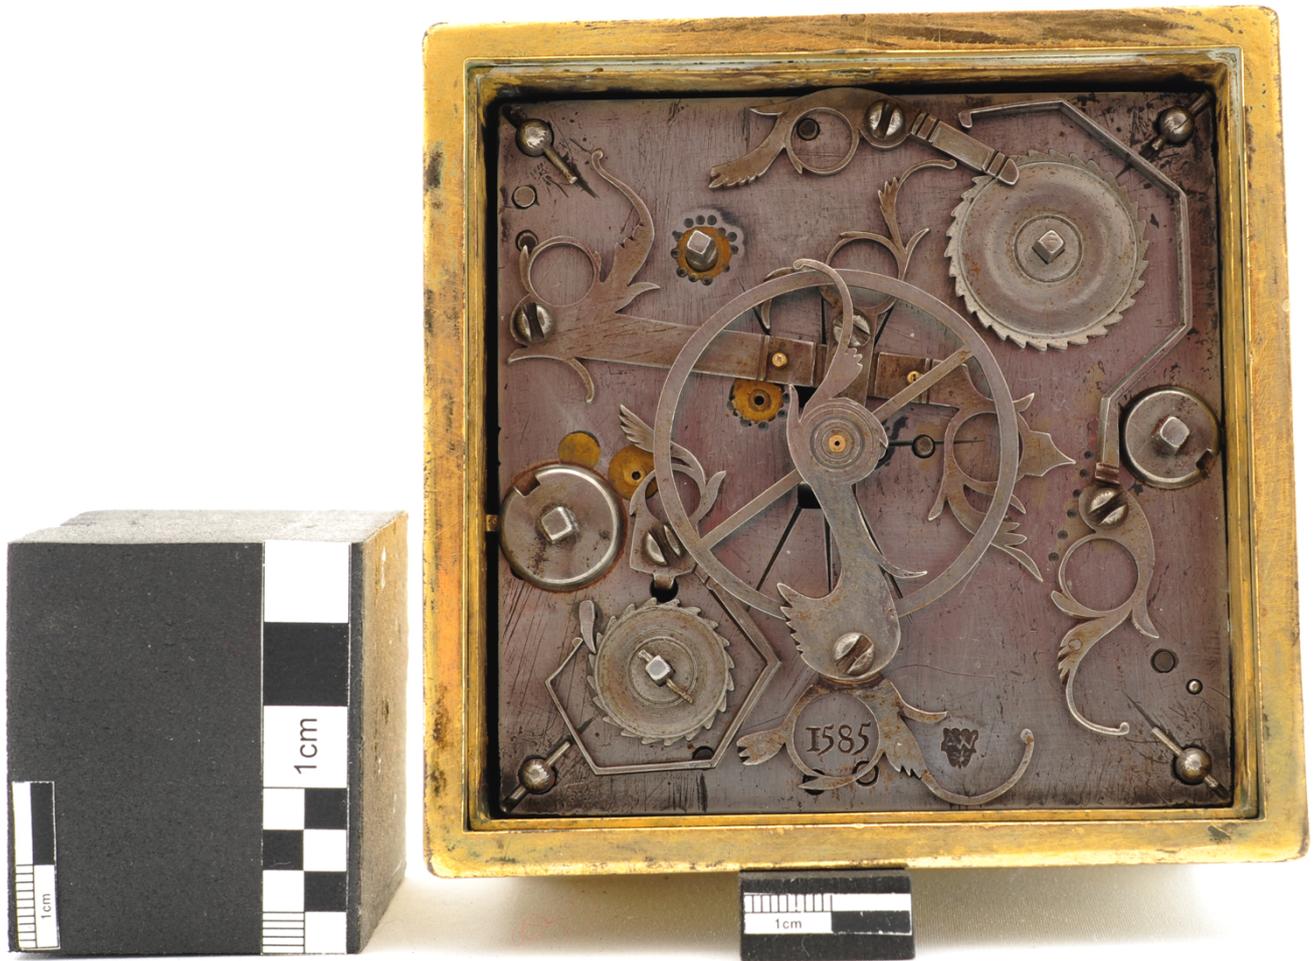
*Blick in das geöffnete Uhrengehäuse der untersuchten Uhr.*  
© Restaurierungsatelier Jürgen Ehart

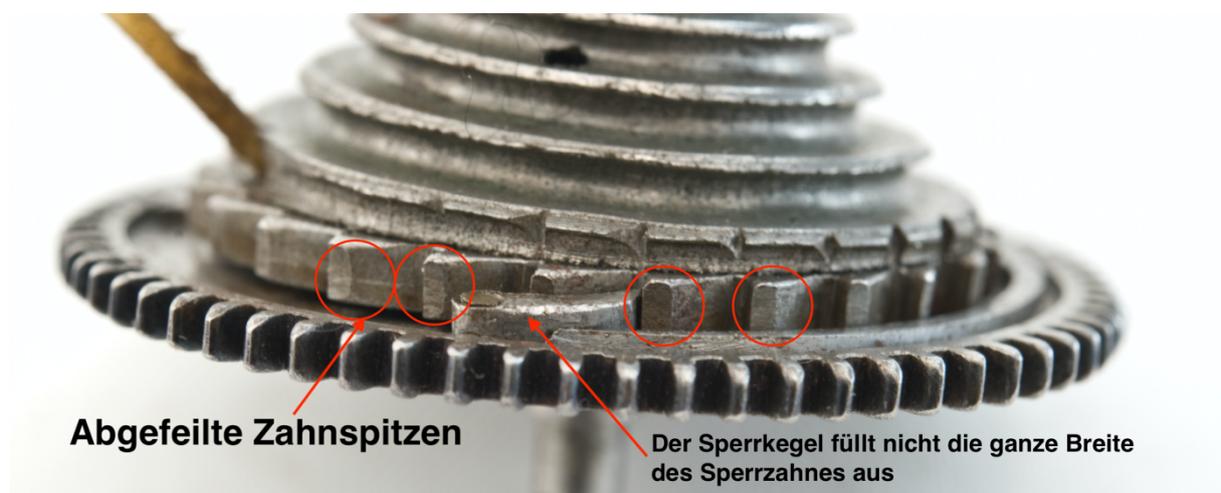
Die sich auf dem Sperrrad befindliche Sperrklinke erreicht aufgrund ihrer schmalen Abmessung nur knapp  $\frac{3}{4}$  der Breite der Zahnflanke. Die Zahnungen des Sperrrades sind mit Feilstrichen über die ganze Breite abgefeilt und geschlichtet. Dieses inhomogene vorgetäuschte Ablaufbild der Sperrklinke auf den Zähnen lässt bereits an dieser Stelle die Möglichkeit zu, dass die Anfertigung in der Absicht zu fälschen vorgenommen wurde.

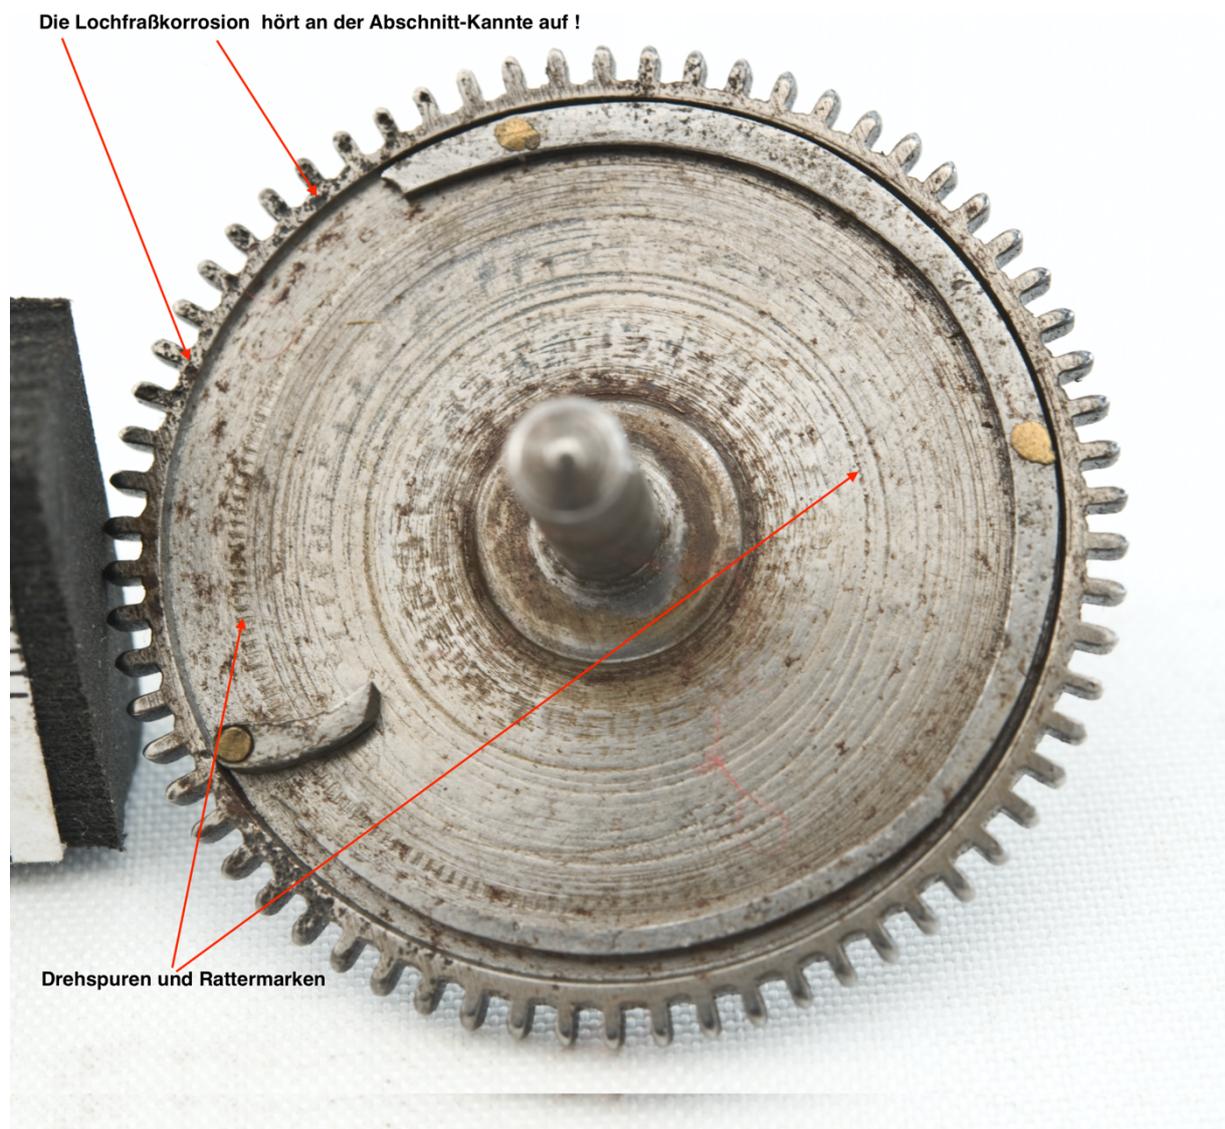
Wie auch an allen anderen Zahnrädern in dem Uhrwerk nachgewiesen werden konnte, besteht das auf dem Gesperr aufgesteckte Schneckenrad aus einer Alteisen-Anfertigung. Auf den Flanken des Rades befindet sich eine alte sehr starke Korrosion, die zum Teil auch Spuren von Lochfraß aufweist. Nun aber fehlt dieses Korrosionsbild bezeichnender Weise an den Zahnzykloiden, den Zahnflanken und den Zahngründen.

Das sich bis an die Schnittkanten befindliche Korrosionsbild wäre bei einer homogenen Korrosion nicht an den Kanten stehen geblieben, sondern hätte sich selbstverständlich am Fe auch in die Zahngründe und an den Zahnflanken und Zykloiden weiterentwickelt.

Die Zahnflanken scheinen an ihren Zykloiden stark poliert worden zu sein und weisen hier ebenfalls ein absolut inhomogenes Ablaufbild zu dem nächsten mit dem Schneckenrad korrespondieren Triebeingriff auf. (Siehe **Mikroskopie**)

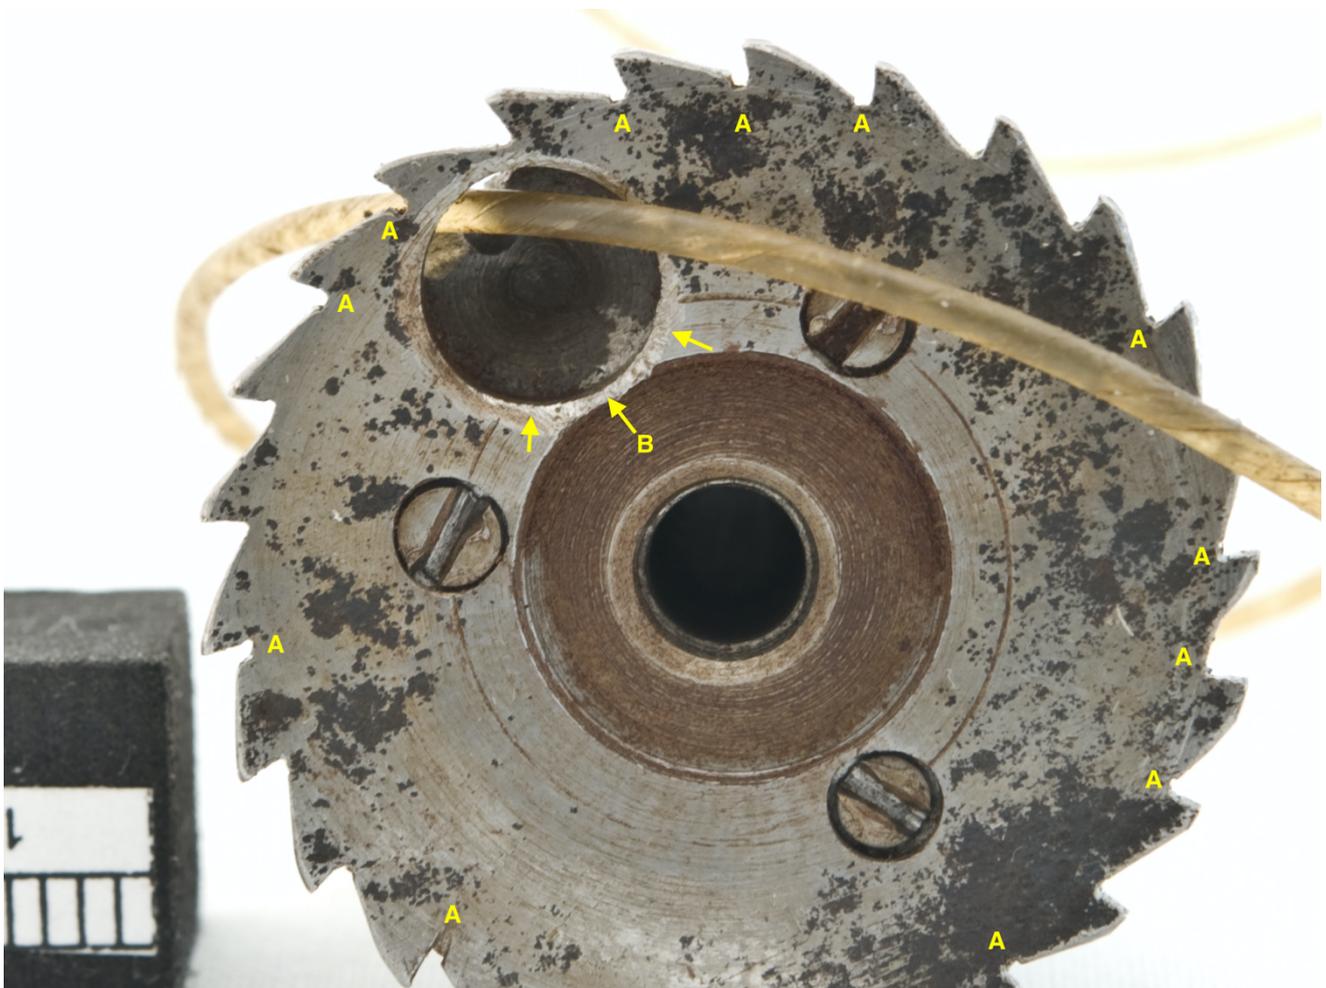
Das Sperrrad der Schnecke, ebenfalls aus Alteisen angefertigt, weist an den mit **A** markierten Stellen eine pfuscherhafte Ausführung der Sperrzahnanzfertigung auf. Die Punkte **B** zeigen die nachträgliche frische Aussenkung des Bohrloches an der Einführung für den Darmsaiten-Knoten.

Die extreme Flachfeilung der Zahnschneiden ist u.U. auch ausgeführt worden, um einer Streifung und Klemmung der Sperrzähne an der Andruckfeder des Sperrkegels auszuweichen.

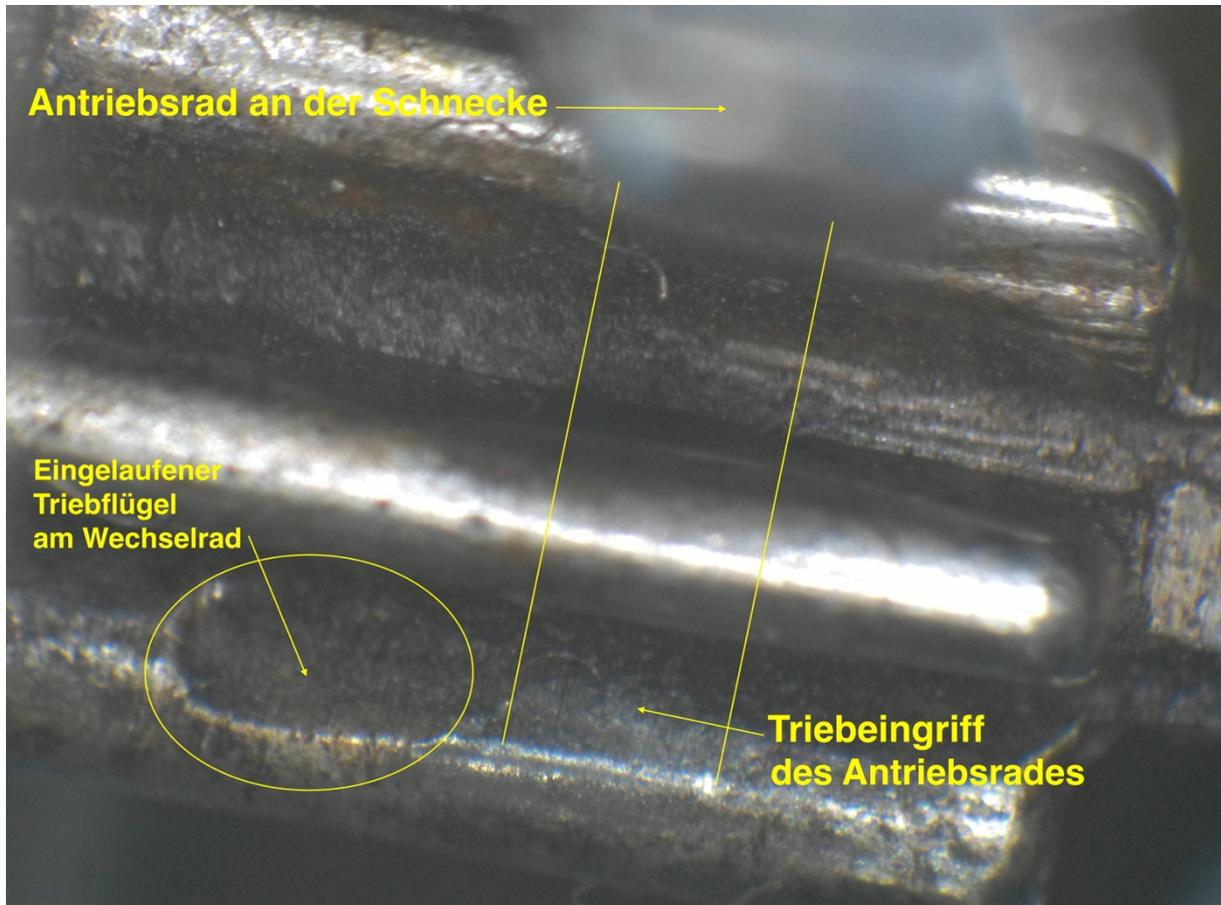
In der mikroskopischen Aufnahme ist deutlich die Inkompatibilität von Schneckenrad und Wechselradtrieb zu erkennen. Die Einlaufspuren an den Triebflügeln des Wechselrades müssten mit der Position des Zahnradeingriffes vom Antriebsrad der Schnecke übereinstimmen, tatsächlich verläuft der Rad-Triebeingriff jedoch daneben.

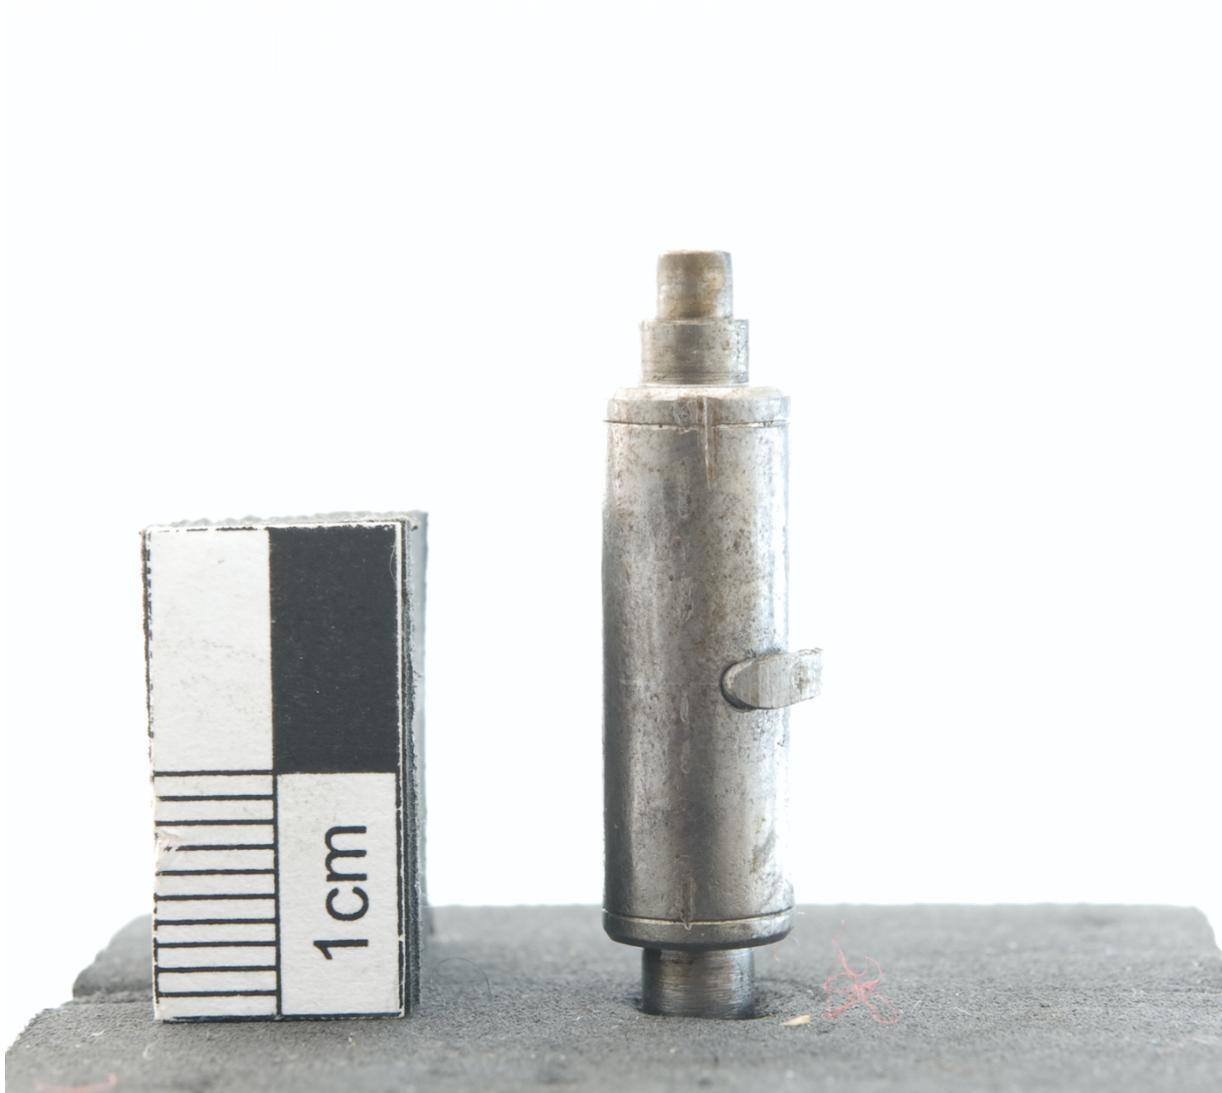
Es ist anzunehmen, dass zur Einpassung der neu angefertigten Federhauswelle (Federkern) das Federhaus in seinen Deckeldurchbrüchen umgearbeitet werden musste. Hierfür wurde das Federhaus in ein Vierbackenfutter (grün) gespannt und das nach Umspannung auch noch ein zweites Mal (gelb). Auf dem Messinglager sind deutlich die Abdrehsuren am Außenrand und in der Bohrung zu sehen

Die Federhauswelle ist aus einer jüngeren Fertigung, sie entspricht in ihrer Bauart nicht einer Federhauswelle aus der zweiten Hälfte des 16. Jahrhunderts. Die stereoskopische Untersuchung beweist eine Neuanfertigung der Federhauswelle.

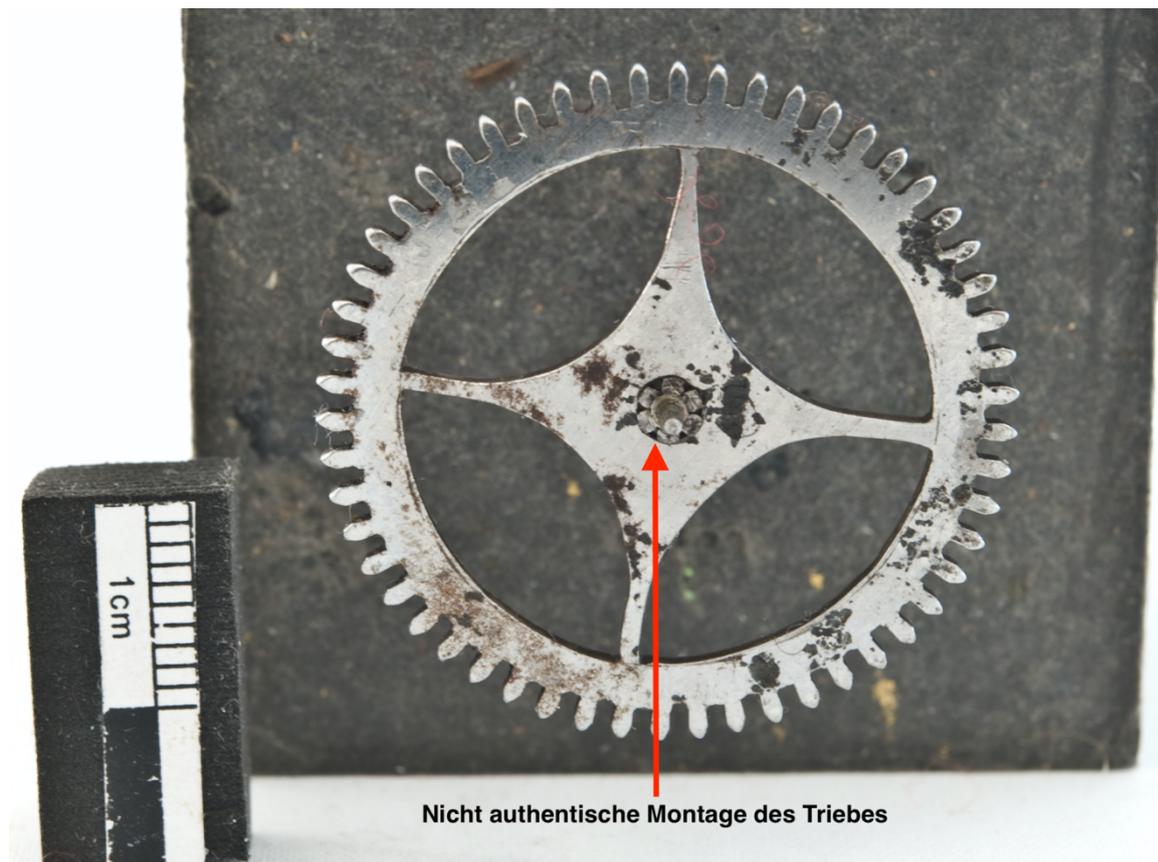
Das Rad wurde aus altem stark korrodierten z.T. mit Lochfraß behafteten Eisen geschnitten und rudimentär spanabhebend bearbeitet, um so einen alten, abgenutzten Zustand vorzutäuschen. Wie schon beim Schneckenrad beschrieben, ist hier in gleicher Vorgehensweise gearbeitet worden. Bezeichnender Weise befinden sich ebenfalls keine homogenen Korrosionsbilder auf dem Zahnrad. Allerdings können Einlaufspuren auf dem Wechselradtrieb aus einer anderen Nutzung, d.h. aus dem Betrieb in einem anderen Uhrwerk nachgewiesen werden.

Die Welle, zu kurz um in den Zwischenabstand der Platinen von 29,5mm eingepasst zu werden, erhielt ein aus Messing gefertigtes Ansatzlager. Die Radwelle aus Fe stammt aus einem Altbestand, ist umgearbeitet und für den Einsatz in dieser Uhr modifiziert. Der Trieb steht nicht im korrespondierenden Eingriff mit dem nächsten Rad, dem Kronrad. Mithin sind auch keine kohärenten Einlaufspuren detektierbar.

Die Radwelle wurde nachträglich von einer ehemaligen runden Form auf eine Vierkant-Form heruntergefeilt. Als Indiz für diese Umarbeitung stehen die weggefeilten Frässpuren aus den Zahntrieben.

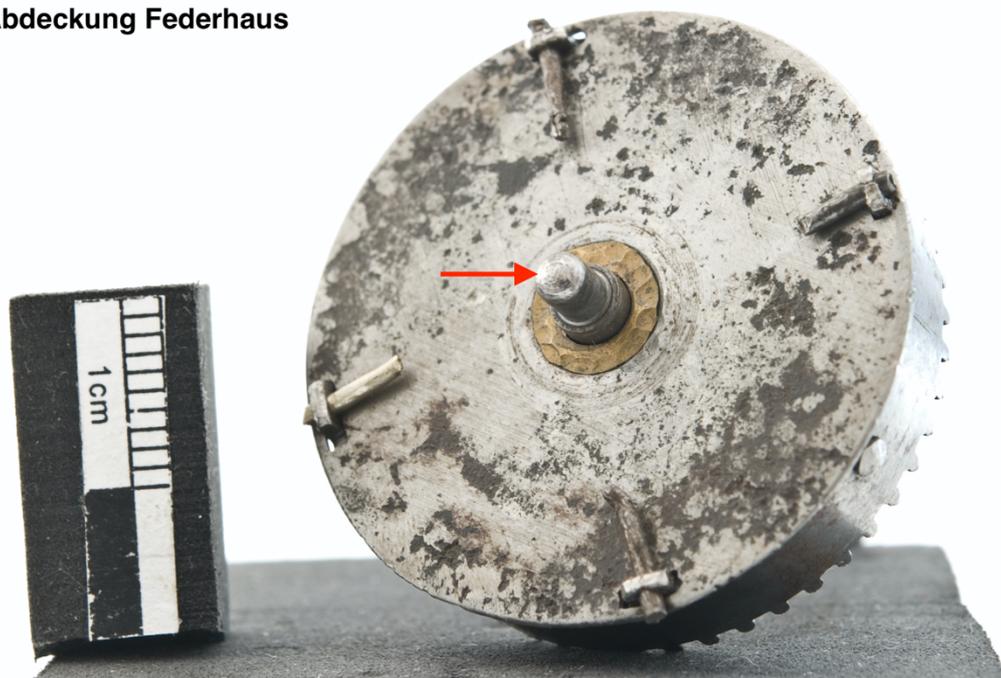
**Abdeckung Federhaus**

Der Einsatz moderner Maschinenteknik lässt sich auch an diesem Bauteil nicht verbergen. So sind in der Bodenfläche Rattermarken, erzeugt vom Drehmeißel einer schnell drehenden Drehmaschine, vorzufinden. Wie auch bei den schon zuvor beschriebenen Auffälligkeiten, finden wir auch hier wieder in der direkten Adaption von Bauteilen das Fehlen von kohärenten Korrosionsübergängen.

**Fehlende Korrosionsspuren  
den Stirnflächen des Federhauses**

**Rattermarken**

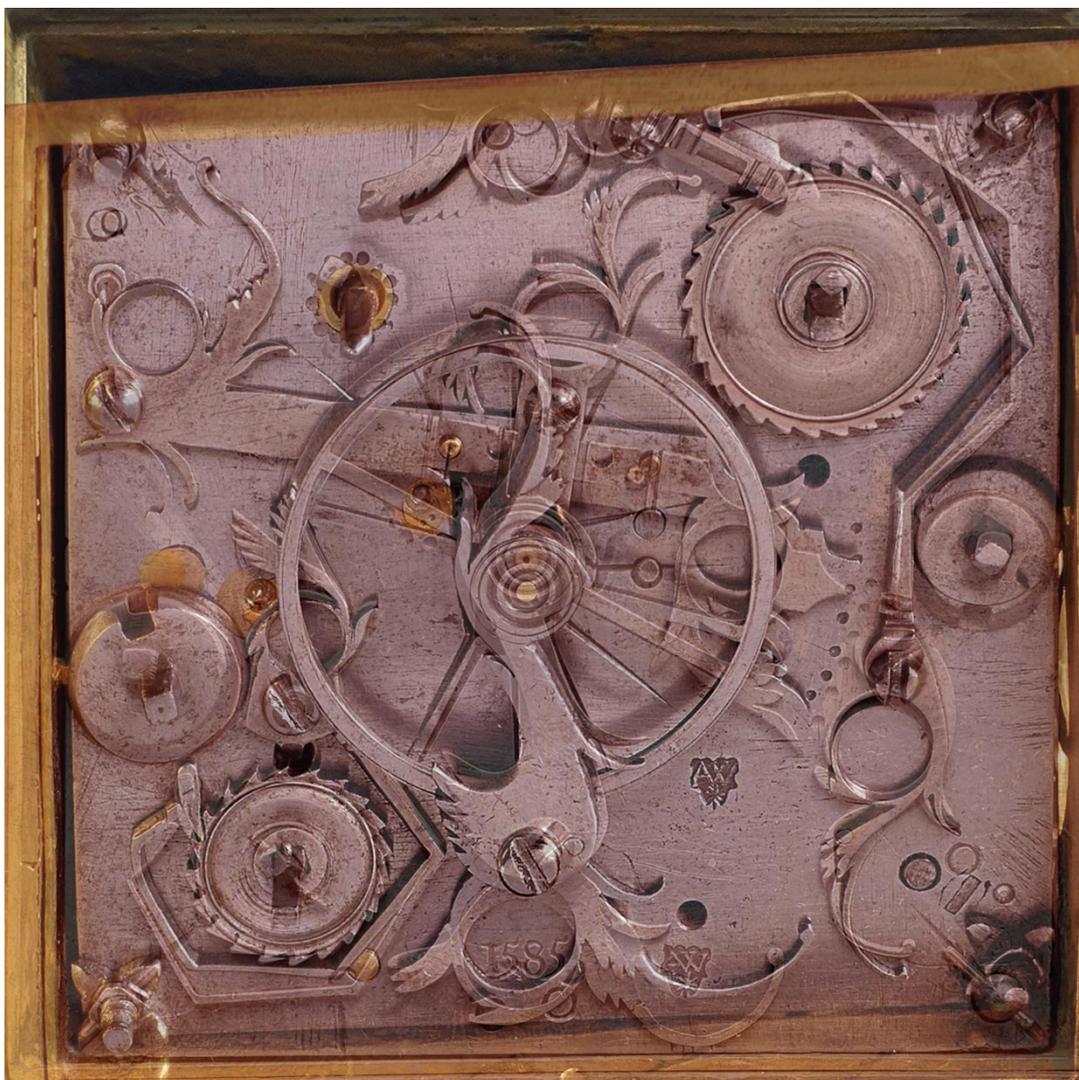
© Restaurierungsatelier Jürgen Ehart  
**Die Überlagerung der beiden Uhren "Muser und Warner Bros." zeigen frappierende Ähnlichkeiten!**

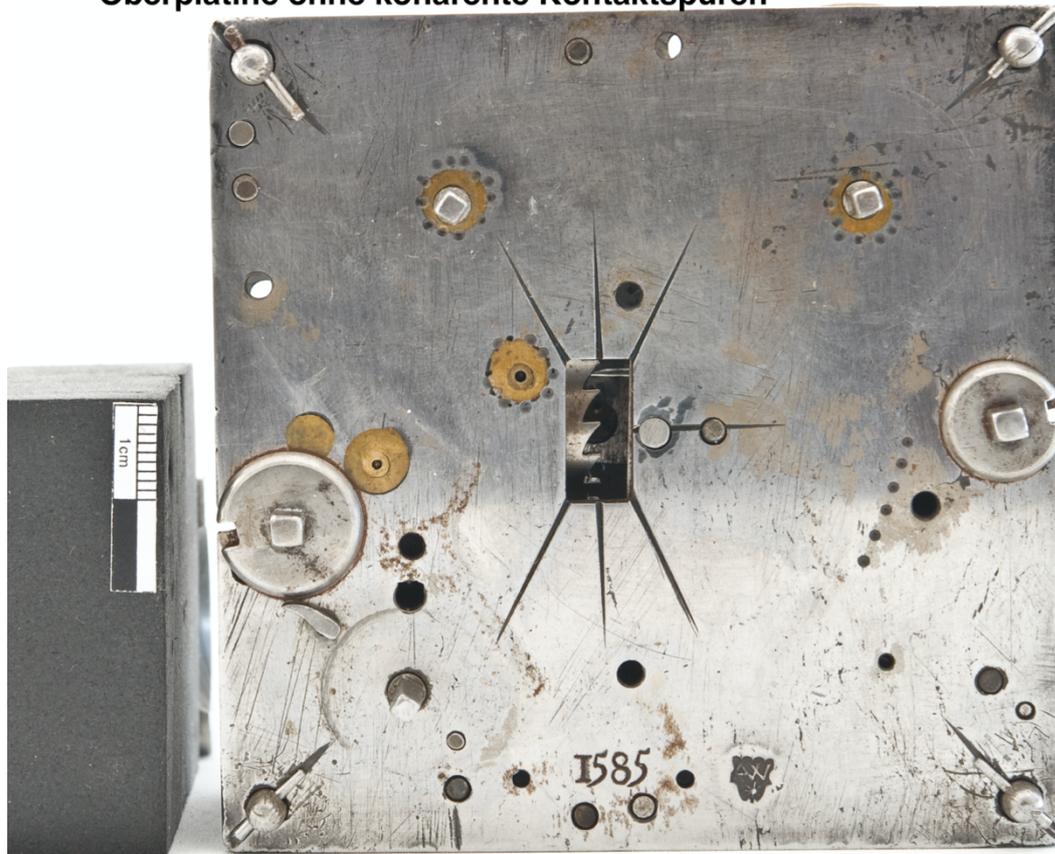
### Oberplatine ohne kohärente Kontakts Spuren

**B+C Sperrfeder für Sperrkegel und Sperrrad F des Wecker- und Schlagwerk-Federhauses.** Diese Sperrfeder, ebenso wie die Sperrfeder **C** des Federhauses für das Gehwerk, sind aus altem Eisen gefertigt. An beiden Sperrfedern befindet sich auf der Rückseite sehr starke Lochfraß-Korrosion, die im absoluten Widerspruch zu den korrosionsfreien oben liegenden Flächen der Sperrfedern steht. Auch ist es **nicht möglich**, dass Bauteile, die mit ihrer korrodierten Seite - wie hier auf der Oberplatine - plan aufliegen, keinerlei Spuren an dieser hinterlassen. Hier finden wir ein sicheres weiteres Indiz für die nicht identische Oberplatine. Dieses Fehlen von authentischen kohärenten Kontakts Spuren auf der Oberplatine finden wir ebenso an allen Punkten, wo Bauteile mit der Platine durch Kontakt verbunden sind.

In der Stereoskopie lässt sich nachweisen, dass der Durchbruch für die Radunrast in der Oberplatine maschinell ausgefräst wurde.

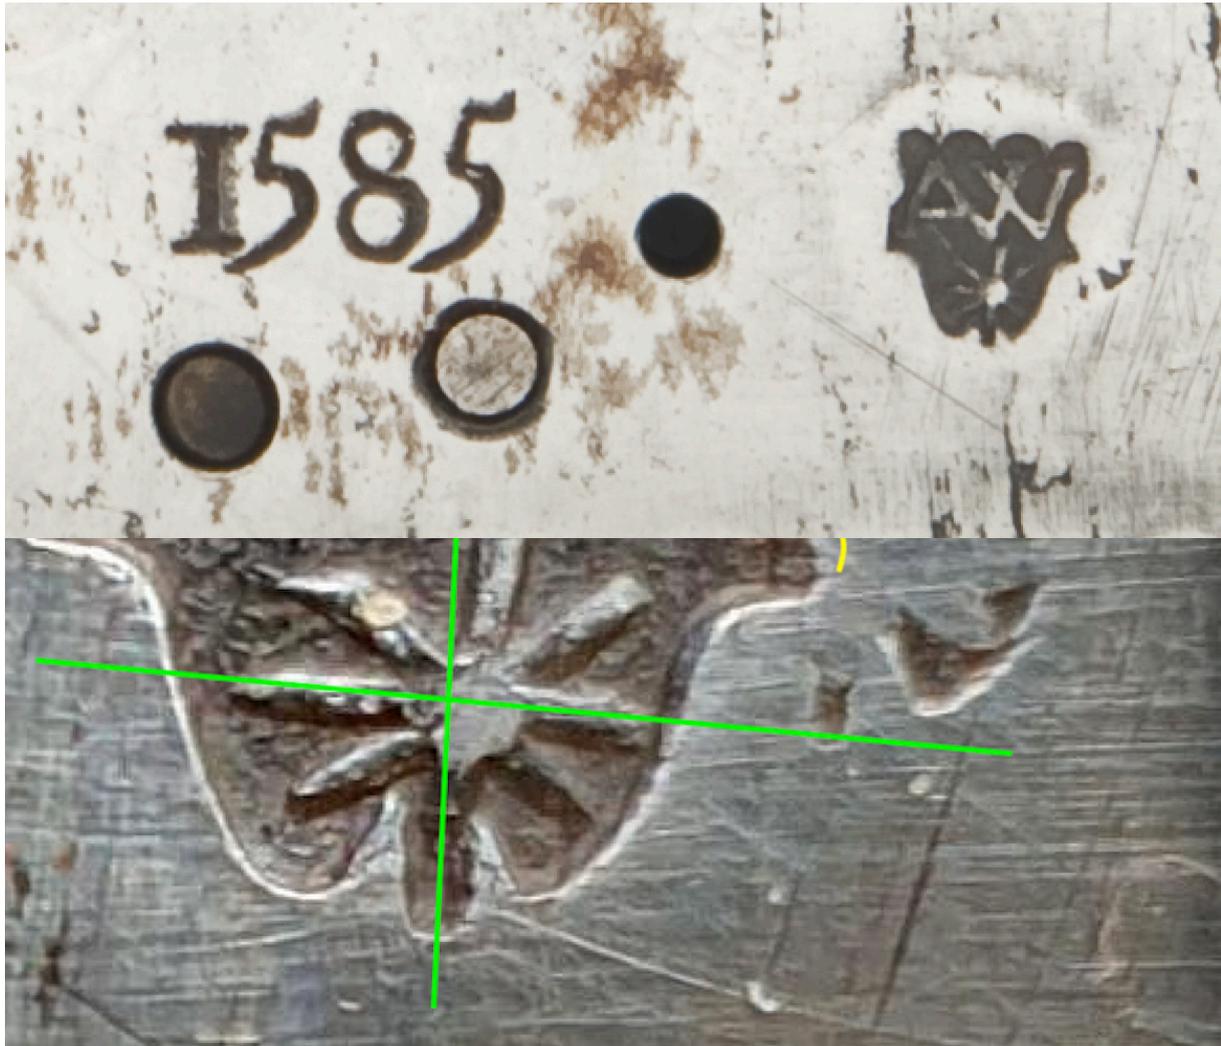
Die Punze mit der Ligatur AW und Stern zeigt ohnehin nicht die typischen Merkmale einer in Eisen eingeschlagenen Markung. Hier gibt es immer geringfügige bis starke Quetschungen und Verformungen, die bei dieser Punze nicht vorhanden sind. Im Gegenteil, sie weist in der stereoskopischen Untersuchung Merkmale auf, die eine Herstellung mit moderner Graviertechnik sowie auch „Senkerodieren“ unter Hochspannung nicht ausschließen.

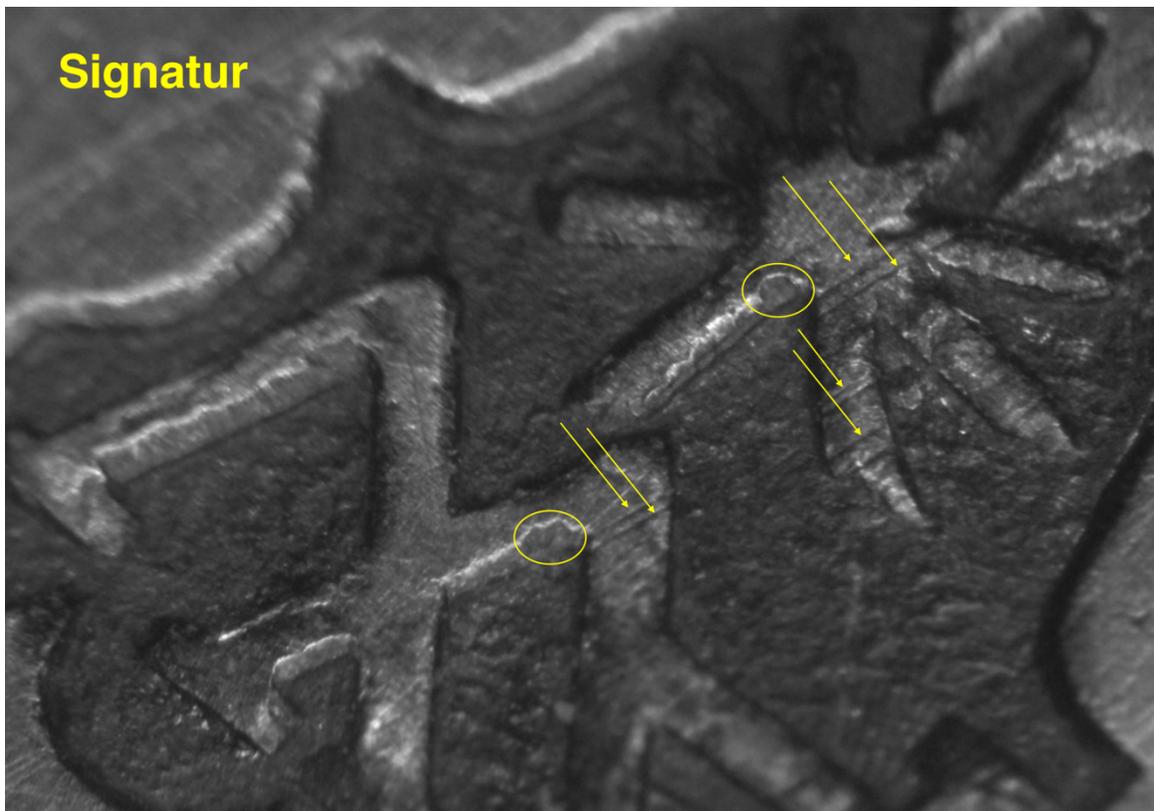
Die den Grund der Signatur bedeckende Korrosion zeigt in sich ein geschlossenes Bild, wie es nicht zu erwarten wäre. Die gestochenen Flanken der in der Vertiefung liegenden Signatur sind korrosionsfrei, siehe rote Pfeile sowie die rote Kante. Dieses ist nicht möglich, da eine homogene Korrosion nicht an den Flanken anhalten würde. Zumal diese Korrosion an den Flanken der Ligatur AW und dem Stern hochgeht und diese auch in der Oberfläche bedeckt. Die gelben Markierungen verweisen auf Bearbeitungsspuren, die in Form von Gravurstichen eingebracht wurden, bevor die Korrosion ihren Verlauf nahm.

Fazit: Die Korrosion ist nach Einprägung der gesamten vorgetäuschten Punze nachträglich durch Einpinseln eines ätzenden Mediums produziert. Die Kanten des Wappens, der Ligatur und des Sternes sind in Nachbearbeitung gestochen, so dass eine eindeutige Identifizierung der Punzen-Herstellung nicht mehr möglich ist. Zum einen könnte die Punzierung mit einem Laser oder Micro-Graviercomputer eingebracht worden sein, zum anderen ist aber auch eine Hand-Gravur durchaus möglich. Die lückenlose eingebrachte nachträgliche Korrosion hat die Lesbarkeit der Arbeitsspuren erschwert. Die Duplizität in der Gleichheit der Punzen bei den bisher aufgetauchten Uhren lässt aber eher auf eine computergesteuerte Laser- oder Diamantfräser-Gravur schließen, die final mit einem Stichel nachbearbeitet wurde.

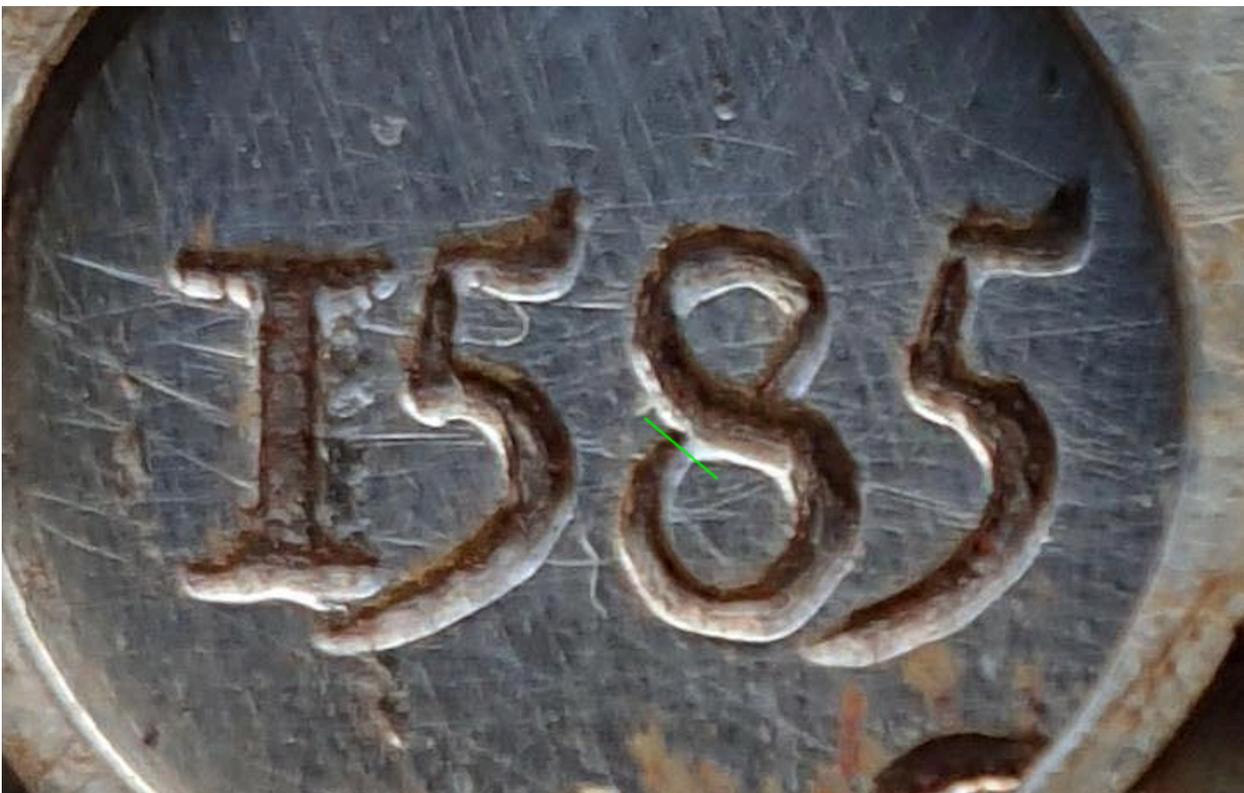
Die in Handgravur in die Platine eingebrachte Jahreszahl 1 5 8 5 ist ebenfalls mit einem ätzenden Medium zur Vortäuschung einer alten Korrosion benetzt worden.

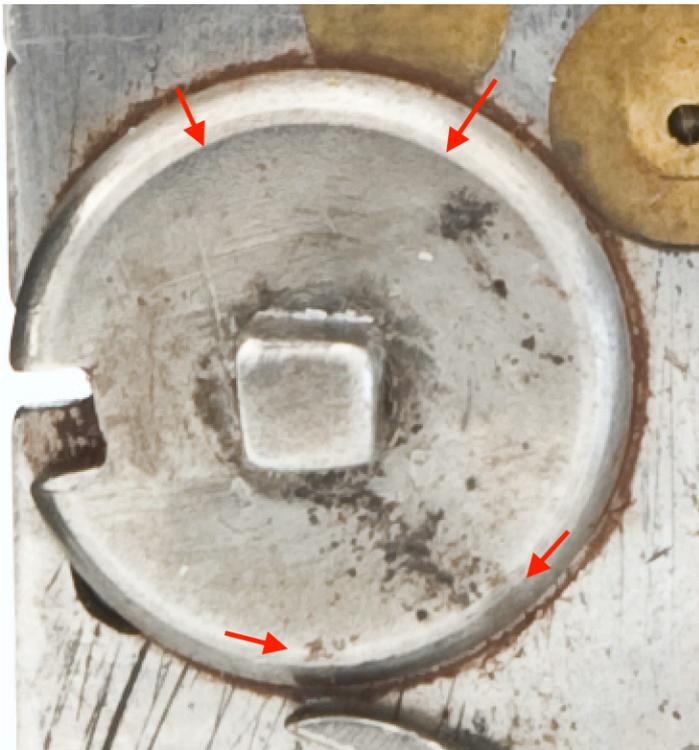
**H** Das die Platine im Gehäuse auf den Werkschlitten arretierende Sperrrad fluchtet nicht exakt mit der Aussparung an der Platine und wurde auf der Rückseite neu vernietet. Diese Vernietung finden wir auch an dem zweiten Arretierungsrad. Beide sind aus Alteisen gefertigt und tragen auf ihren planliegenden Oberflächen alte Korrosionsspuren. Die Kanten wurden allerdings spanabhebend bearbeitet und müssten ansonsten ebenfalls Korrosionsspuren tragen, die natürlich nicht an der Rundung aufhören würden.

Der Vierkant zum Verstellen des Verschlusses zeigt bezeichnender Weise an den Übergangsstellen von der Verschlusscheibe auf den Vierkant keine Korrosionsübergänge. Die Korrosion auf der Fläche des Verschlusses hört am Vierkant abrupt auf. Dieser Vierkant wurde separat in den Verschluss eingearbeitet und dient unterhalb der Werksplatine zur Vernietung. Die Makroaufnahme zeigt deutlich Bearbeitungsspäne, die vergessen wurden zu beseitigen.

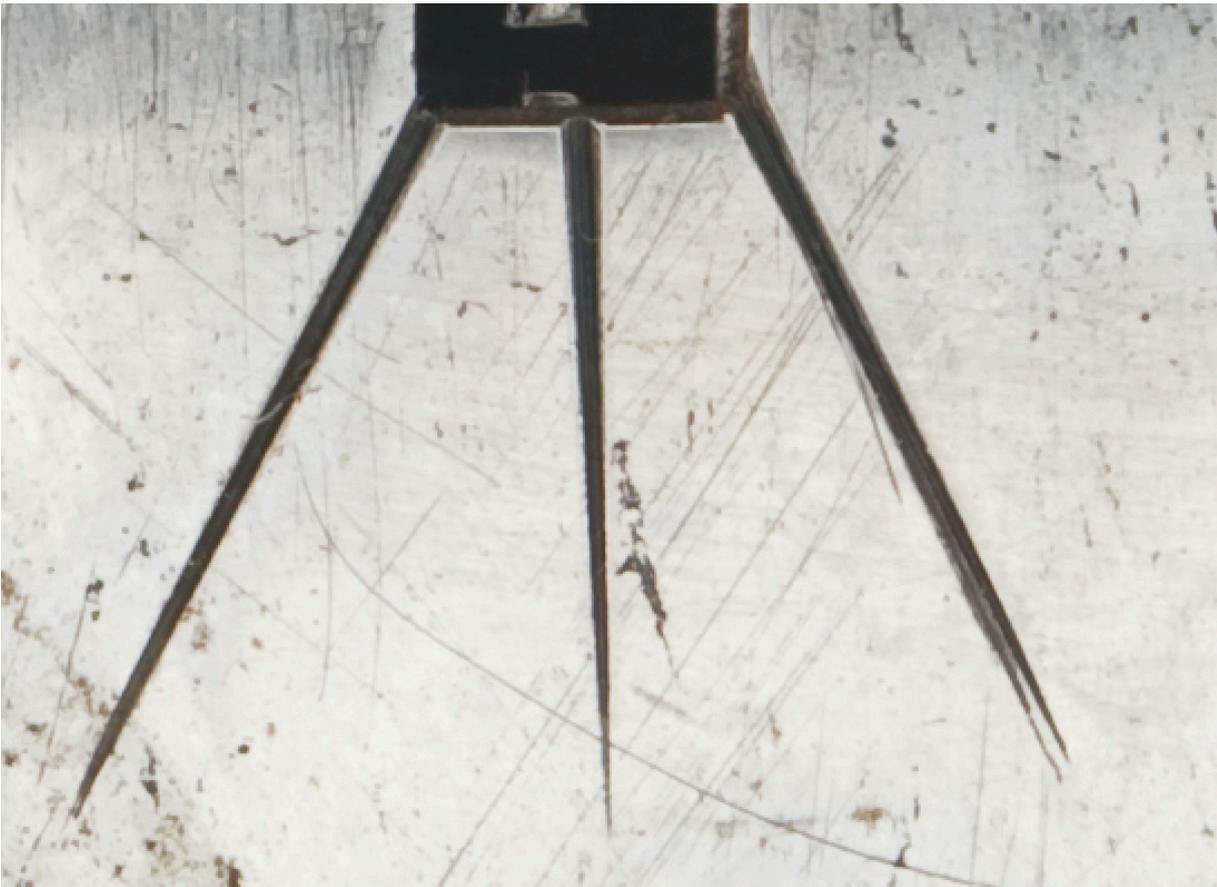
**Thermische Verfärbungen in den Vertiefungen**

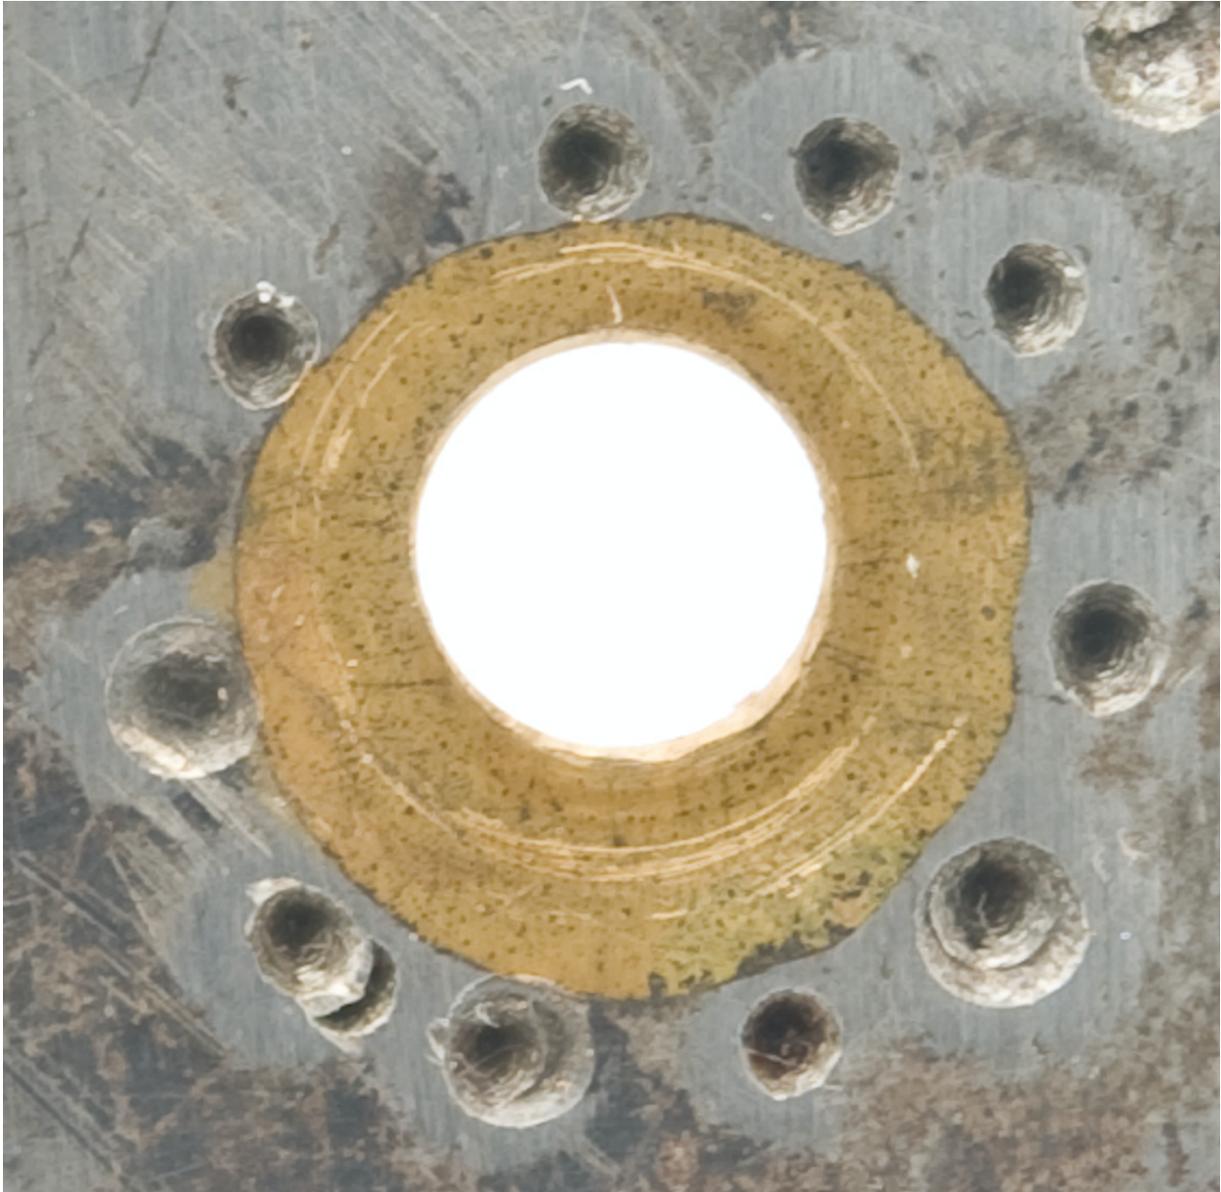
Die weit aufgebohrte Platine wurde mit Altmessing gefüttert. Die rund um die Ms-Lager mit **B** und **D** gekennzeichneten eingebrachten Punzen sind keineswegs wie zu erwarten mit einem Punzen eingeschlagen. In der stereoskopischen Untersuchung wurde sichtbar, dass die Vertiefungen mit einem maschinell betriebenen Kegelfräser eingefräst wurden. Mithin haben diese nur einen dekorativen Charakter. Hierfür spricht auch bei genauerer Betrachtung die willkürliche Platzierung ohne Funktion.

**Mit Kegelfräser eingefräste Vertiefungen**

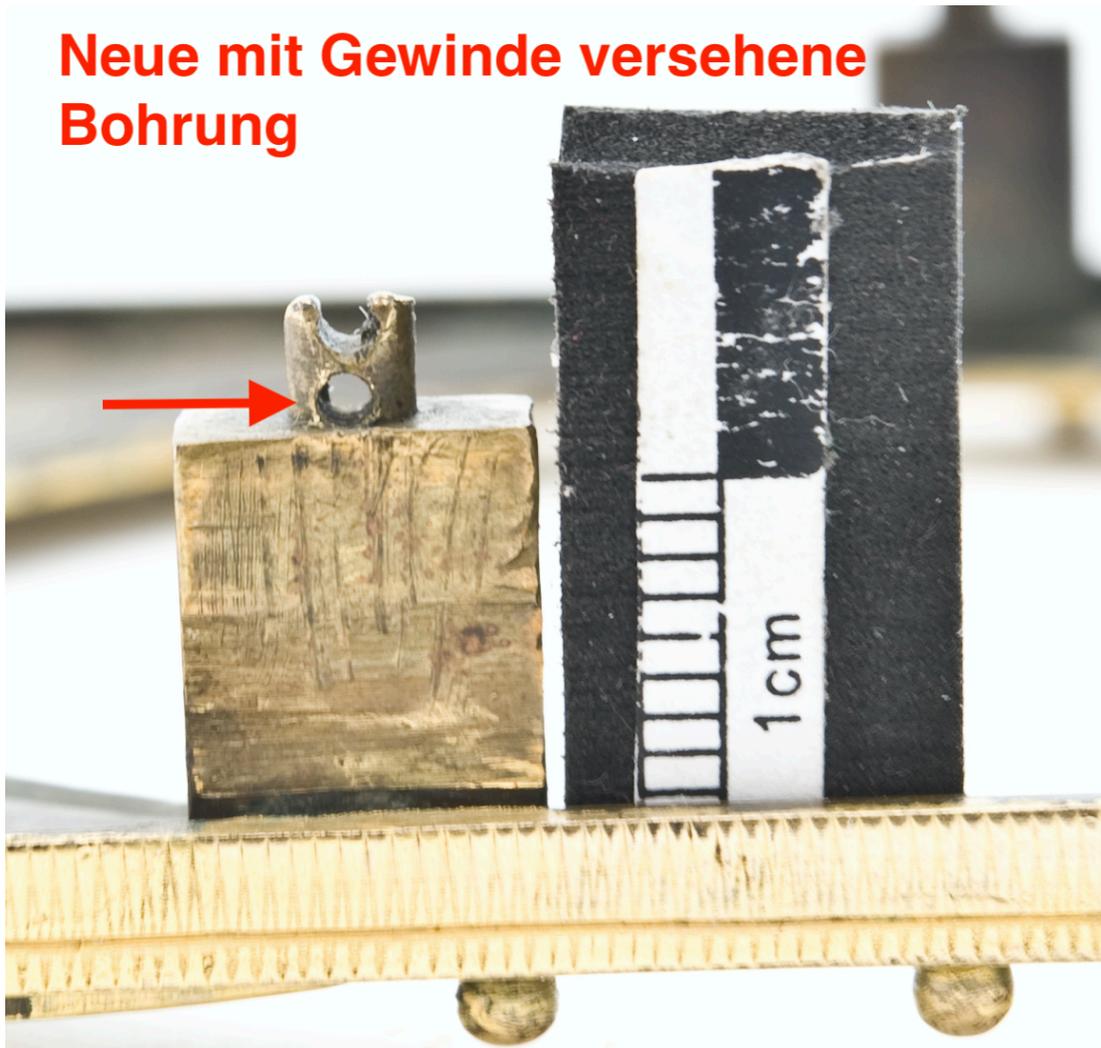
## Neue mit Gewinde versehene Bohrung

Wie die Stereoskopie sichtbar macht, ist der mit einer Ersatzbohrung versehene Pfeiler schon mit der Bruchstelle produziert worden. Die mikroskopische Untersuchung bestätigte den Anfangsverdacht, dass es sich nicht nur bei dem Zifferblatt, sondern auch bei den aufgelöteten Zifferblattbefestigungen um Nachgüsse von Zifferblattfüßen einer anderen Uhr handelt.

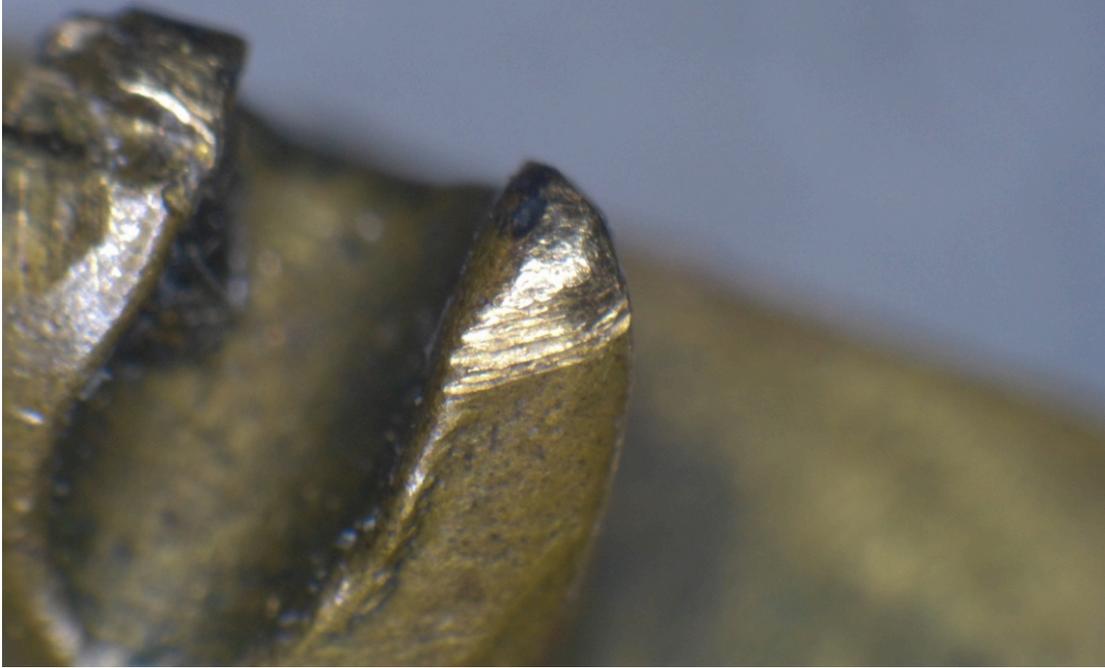
**Bruchstelle gegossen**

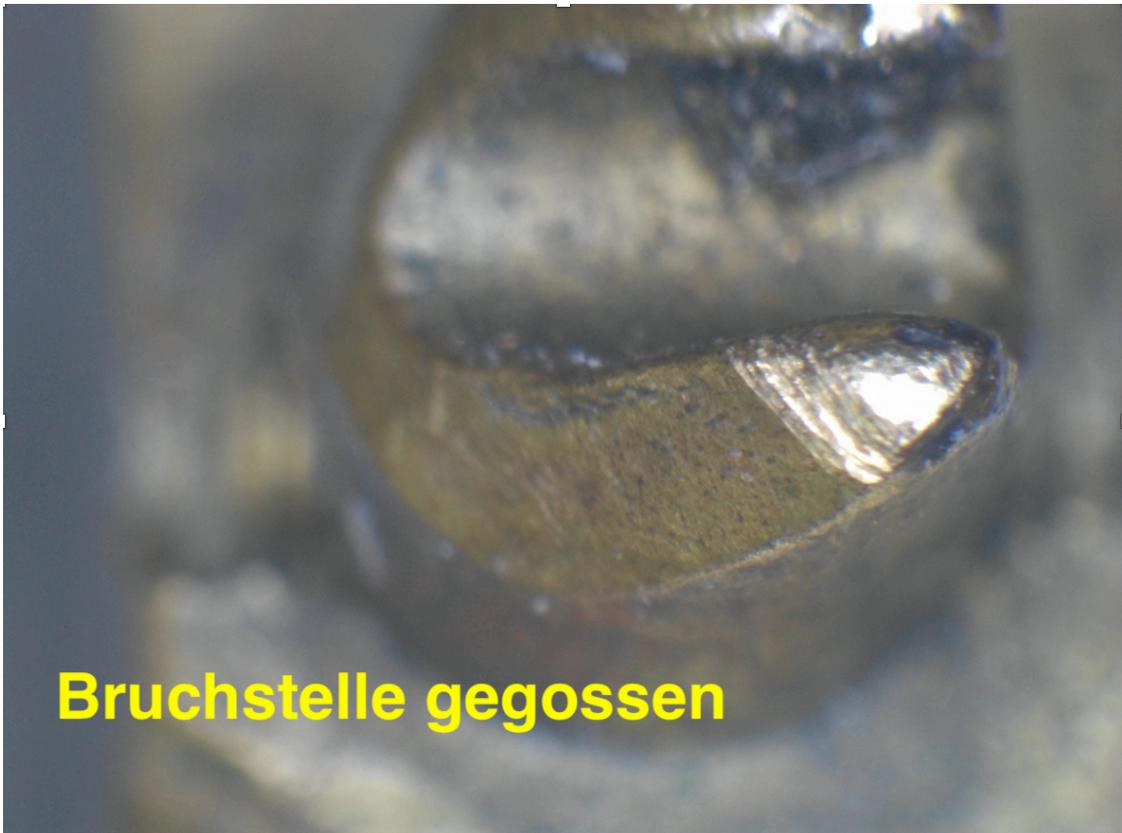
**Bruchstelle gegossen**
