## **Echt oder falsch?**

### **Untersuchung und Auswertung einer sich als „Horizontal-Tischuhr aus dem 16. Jahrhundert“, ausgehenden Uhr mit astronomischer Anzeige**

**Von Jürgen Ehrt**

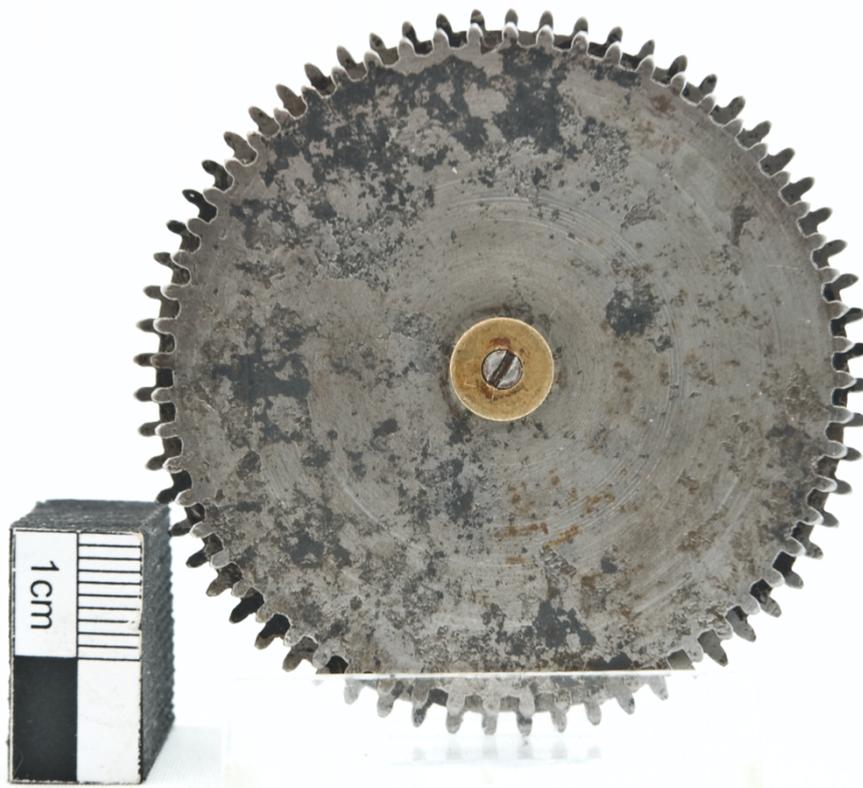
Die Zahnräder und der auf dem Stundenrad adaptierte 24er Auslöseestern für den Stundenschlag wurden aus altem, mit erheblicher Lochfraß-Korrosion behafteten Eisen gefertigt. Bezeichnender Weise finden wir auch auf diesen Rädern in den geschnittenen Zahnflanken und an den Innenbereichen der Zahnzykloiden keinerlei Korrosion. Auch bei diesen Anfertigungen konnten in der Stereoskopie maschinelle Bearbeitungsspuren nachgewiesen werden. Der Hersteller war bemüht mittels einer rudimentären Überarbeitung und grob angebrachter Feilstriche sowie einer unterschiedlich ausgefeilten Zahngrundtiefe seine maschinell eingebrachten Spuren zu verwischen. Diese sind untrügliche Beweise für die neuzeitliche Anfertigung dieser Räder. Siehe unten Mikroskopie 01 und 02 bei der Untersuchung der Eingriffe an den Zahnzykloiden von Stundenrad und Wechselrad

Beide Räder sind lediglich mit einer aus Messing gefertigten Hülse im Presssitz aufeinander geschraubt. So ergibt sich eine Möglichkeit der Verschiebung unter Reibung der beiden Zahnräder. Dieses soll eine Zeigerreibung für das Einstellen der Uhrzeit auf dem Zifferblatt ermöglichen. Im Praxistest erwies sich diese Konstruktion allerdings als unbrauchbar. Nach häufiger Stellfunktion löste sich der Andruck der Schraubenverbindung und die aufeinandergepressten Zahnscheiben verloren ihre mechanische Adhäsion. Des Weiteren konnte festgestellt werden, dass der Eingriff zwischen Stundenrad und dem Wechsel- und Transportrad für die Mondscheibe inhomogene Oberflächen aufweist, die so einen kohärenten Betrieb zwischen diesen Rädern ebenfalls ausschließen.

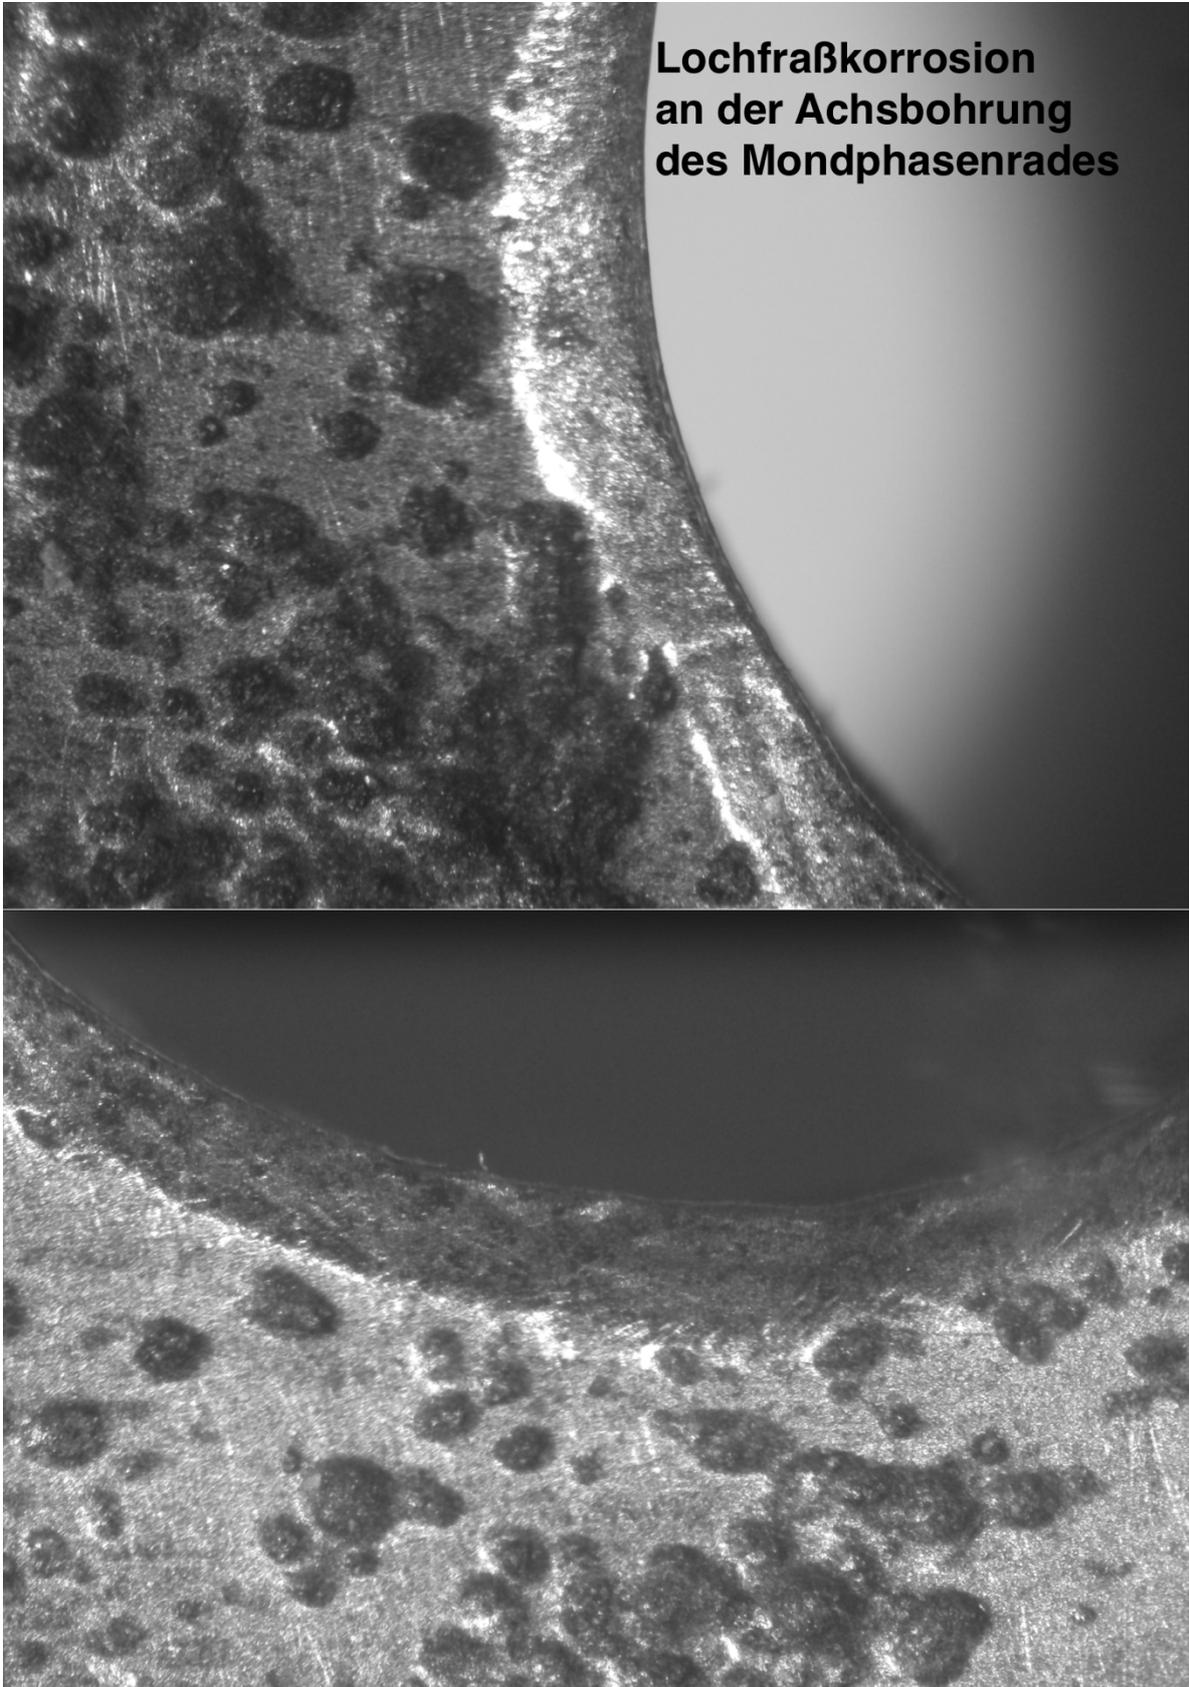
**Mikroskopie 04**

In der stereoskopischen Untersuchung konnte die aufgeschnittene Achsdurchführung am Mondphasenrad dargestellt werden. Die Aufbohrung geht durch die Lochfraßkorrosion und macht die Rand-Bördelung mit einem Kegel- oder Rollensenker sichtbar.

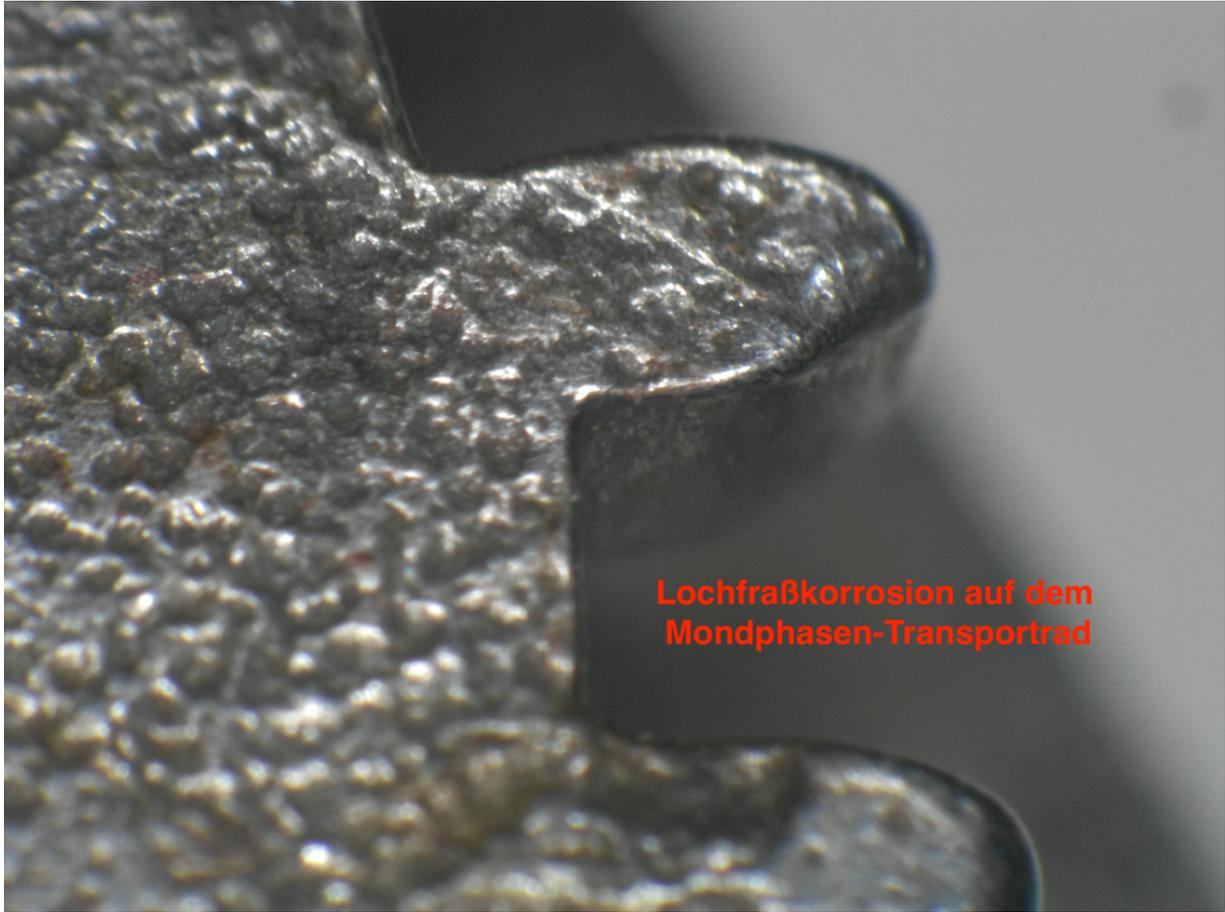
Lochfraßkorrosion auf dem  
Mondphasen-Transportrad

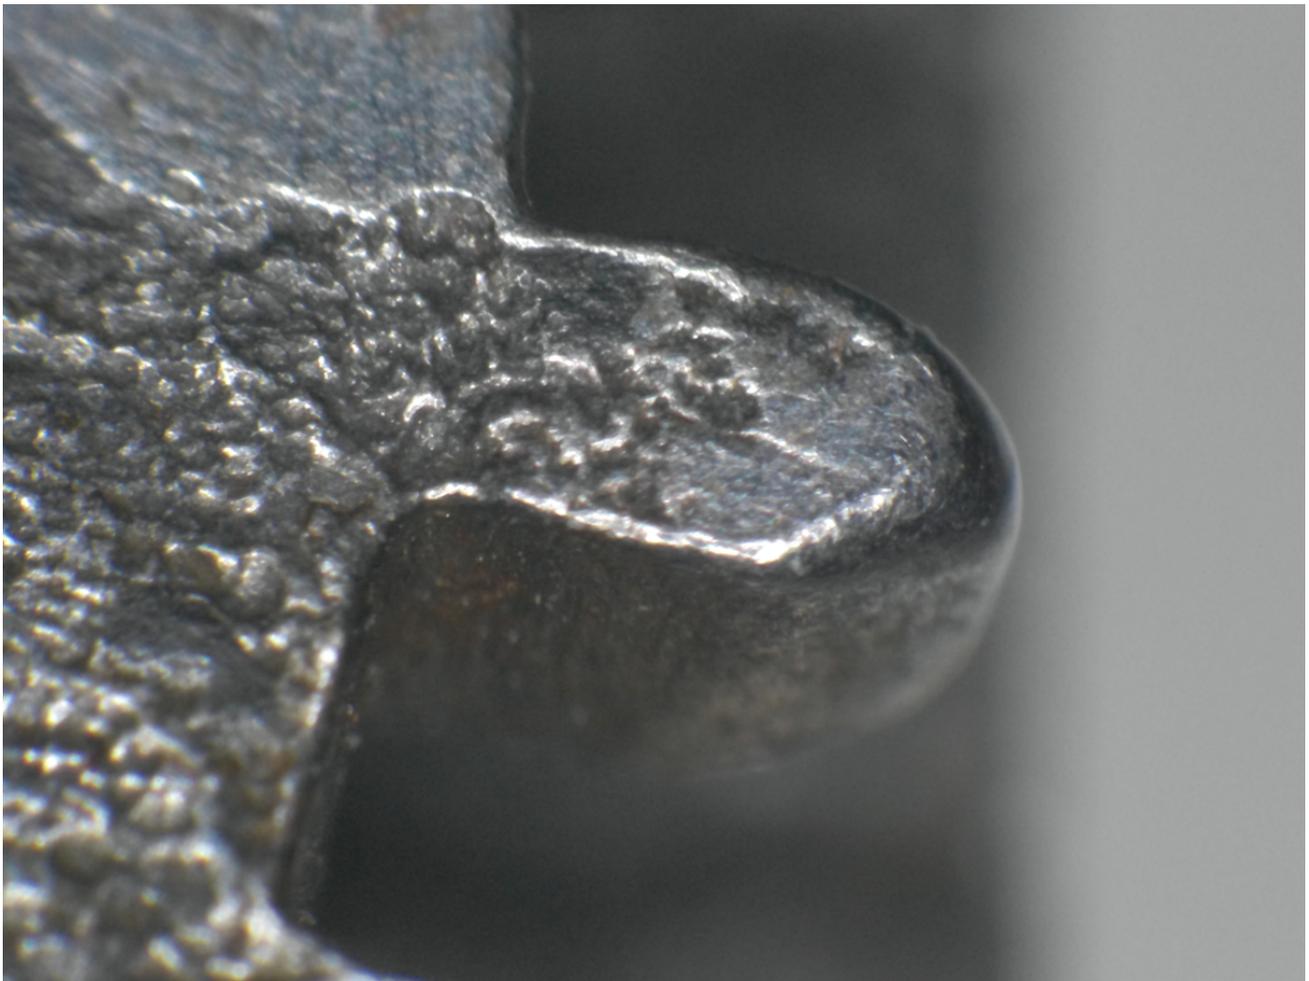
Das Transportrad der Mondphase zeigt ebenfalls ein inhomogenes Bild. Derartig starker Korrosions-Lochfraß hätte die Zahnflanken, Zahnzykloiden und den maschinell ausgefrästen Zahngrund ebenfalls stark befallen.

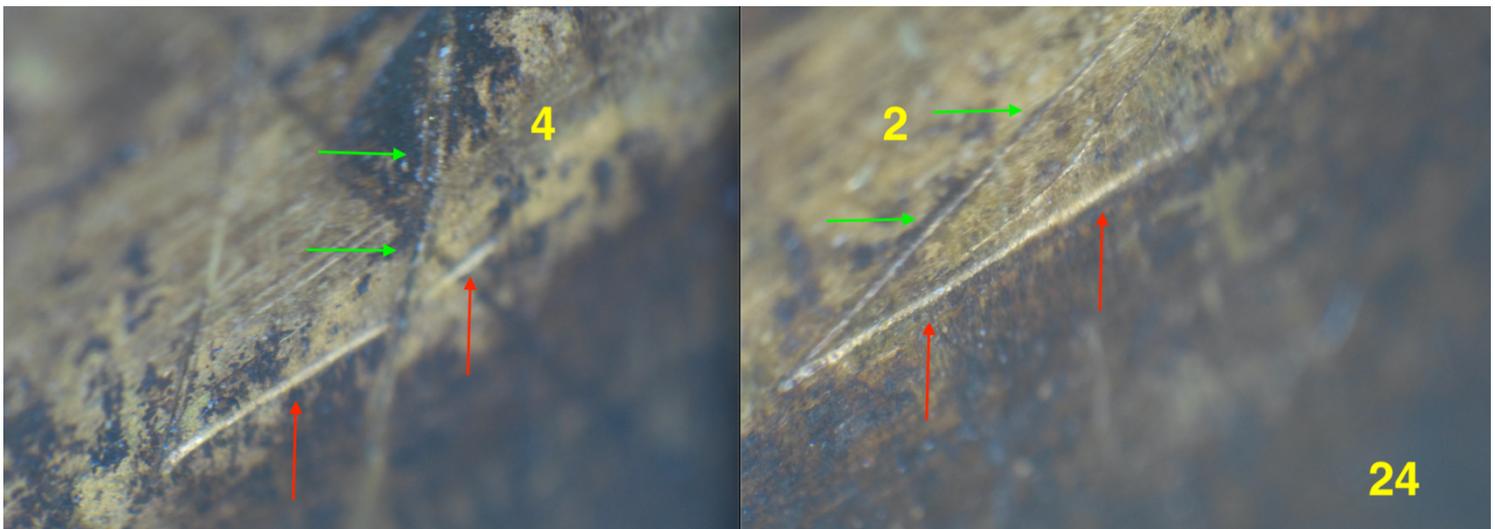
In der mikroskopischen Betrachtung ist erkennbar, dass Teile der Ritzung kaum bis nicht oxydiertes Messing zeigen und andere Stellen wiederum starke korrosive Alterungsspuren aufweisen, siehe rote und grüne Pfeile. Dieses wiederum wirft erneut die Frage auf, ob die Innenseite des Gehäuses künstlich patiniert worden ist.
