DOKUMENTATION
UND
RESTAURIERUNGSBERICHT
*Figurenuhr in Form eines Elefanten
Augsburg um 1600*

RESTAURIERUNGSATELIER JÜRGEN EHRT
ARCHIV 028-2021 ©2021

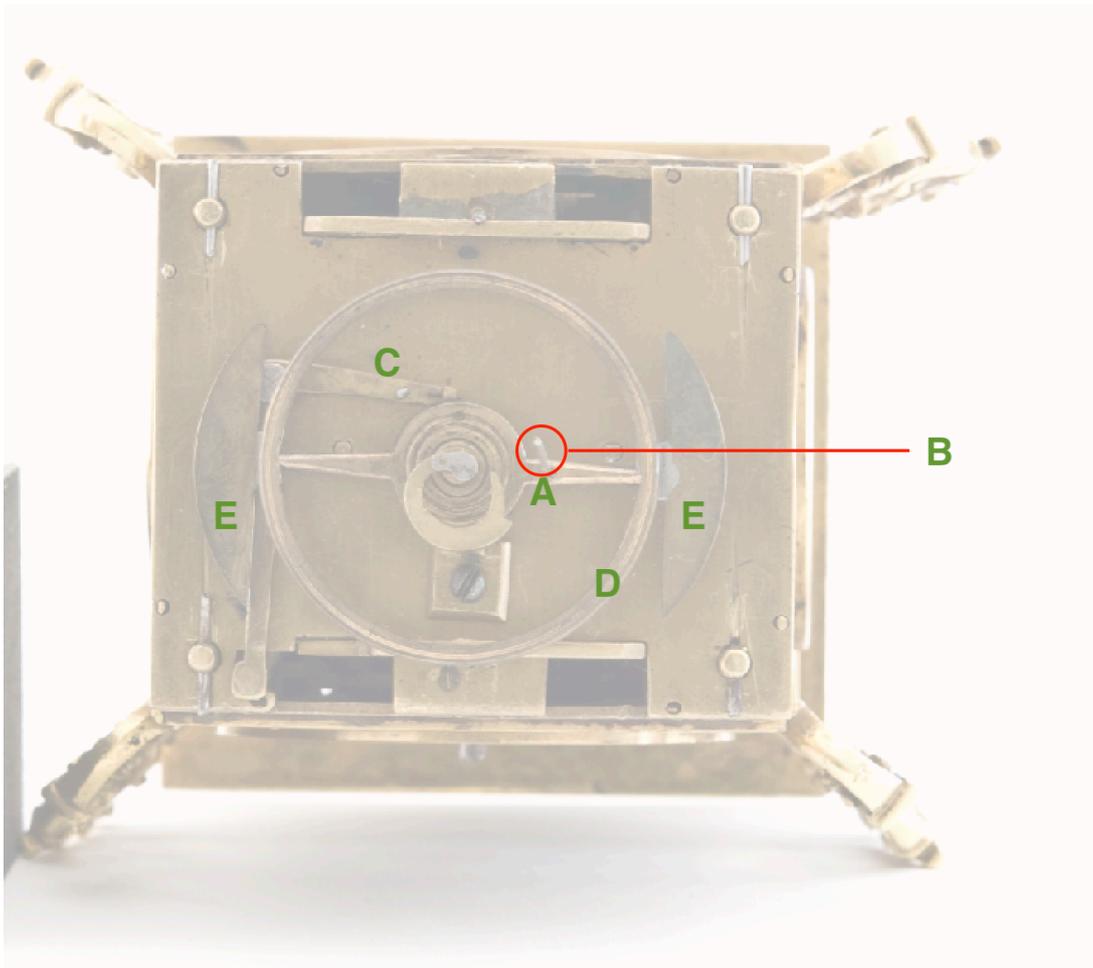
Dem Unruhreif wurden seitlich 2 Messing-Ausgleichsgewichte mit Weichlot angelötet (E). Es handelt sich hierbei nicht um den ursprünglichen Reif der Radunrast.

Abbildung: Untere Werksplatine mit Unrast und Augensteuerung

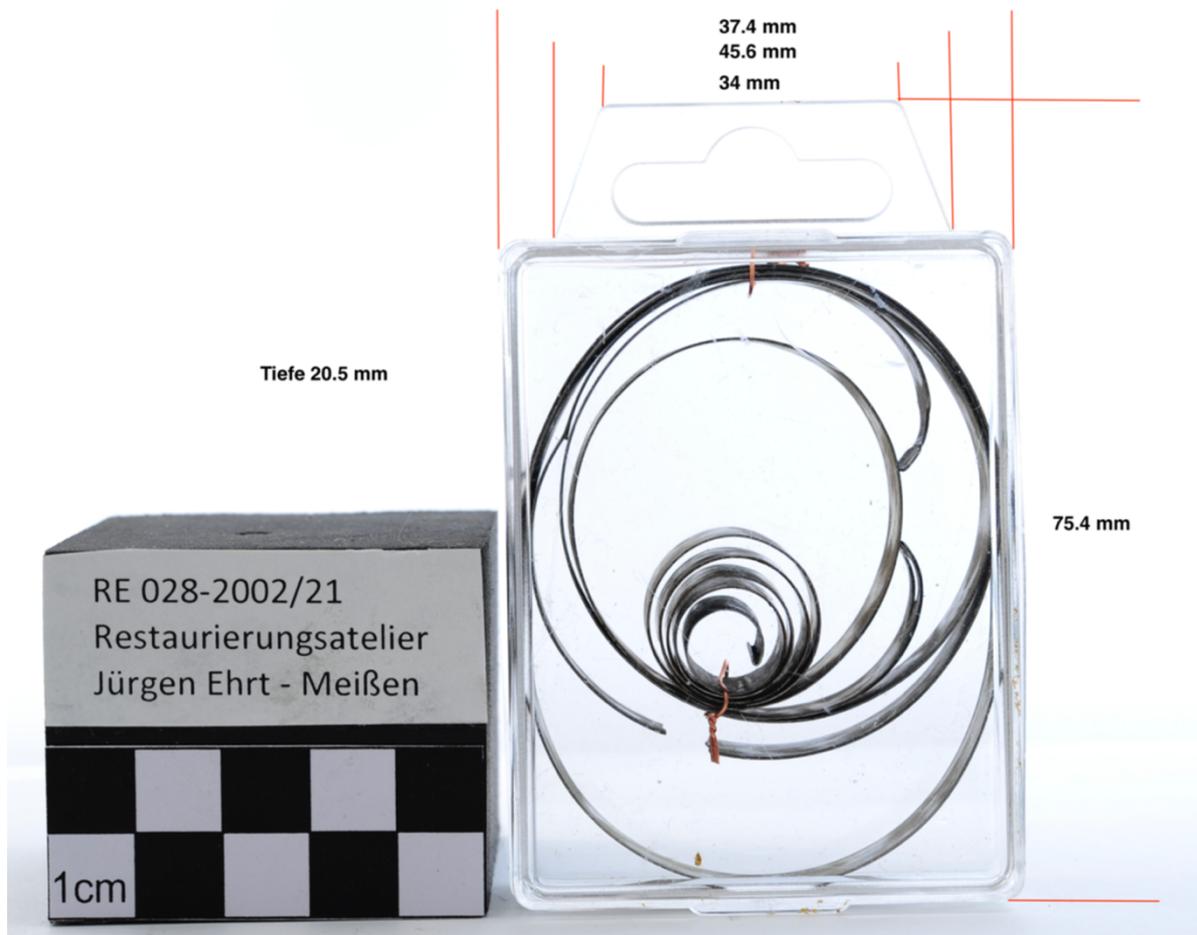
Die Triebfeder im Federhaus des Schlagwerkes ist an zwei Stellen gebrochen. Eine Bruchstelle trägt eine alte Reparatur.

Abbildung: Triebfeder, Aufnahme für den Einbau in eine Klimakiste für den Transport in die USA

Für den Einsatz im Federhaus des Elefanten wurde die Feder umgearbeitet. Hierfür wurde sie auf ein Längenmaß von 900 mm eingekürzt. Das Ende der Feder bekam nach Anlassen des Federstahls für das abgetrennte Loch in der Feder einen um 180 Grad gebogenen Haken mit Endkurve. Der gelochte Federzaum konnte belassen werden.

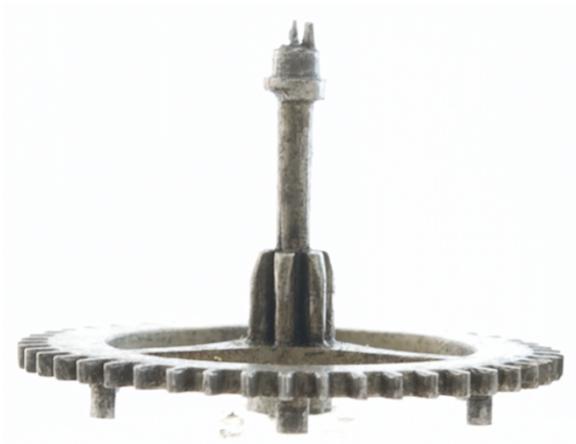
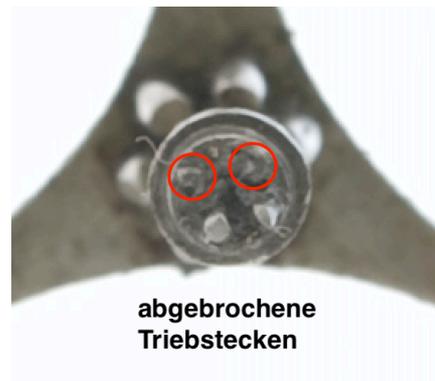
Es kann postuliert werden, dass der Schaden eine Folge des Federbruches ist. Die rückwärtsgerichtete Kraft beim Bruch der Feder zerstörte nicht nur die Triebstecken. Ein weiterer hieraus resultierender Schaden zeigt sich am Trieb der Schlossscheibe. Wie zu erwarten, zeigt die zur Laufrichtung der Schlossscheibe rückwärtsgerichtete Bruchrichtung des Zahnes den Kräfteverlauf beim Bruch der Triebfeder.

Abbildungen: Triebstecken-Bruch am Hebnägelrad

- Probeläufe unter extremer Belastung zeigten ein einwandfreies Laufverhalten.
- Wie bereits eingangs erwähnt, kann postuliert werden, dass der Schaden an den Triebstecken u.a. auch eine Folge des Federbruches im Federhaus des Schlagwerkes ist. Die rückwärtsgerichtete Kraft beim Bruch der Feder zerstörte nicht nur die Triebstecken. Ein weiterer, hieraus resultierender Schaden zeigt sich am Trieb der Schlossscheibe. Hier ist ein Zahn in gegenläufiger Richtung angebrochen. Die stereoskopische Untersuchung der Bruchnaht suggerierte einen sehr hohen bis mit Sicherheit zu erwartenden Abriss des Zahnes beim Versuch der Rückformung. Hier haben mein Kollege Michael Wagner und ich uns entschlossen, den Zahn durch eine Schweißung mit einem Laser während des Rückformungs-Prozesses Stabilität zu geben. Diese Maßnahme wurde in den Werkstätten des Grünen Gewölbes der SKD erfolgreich durchgeführt.

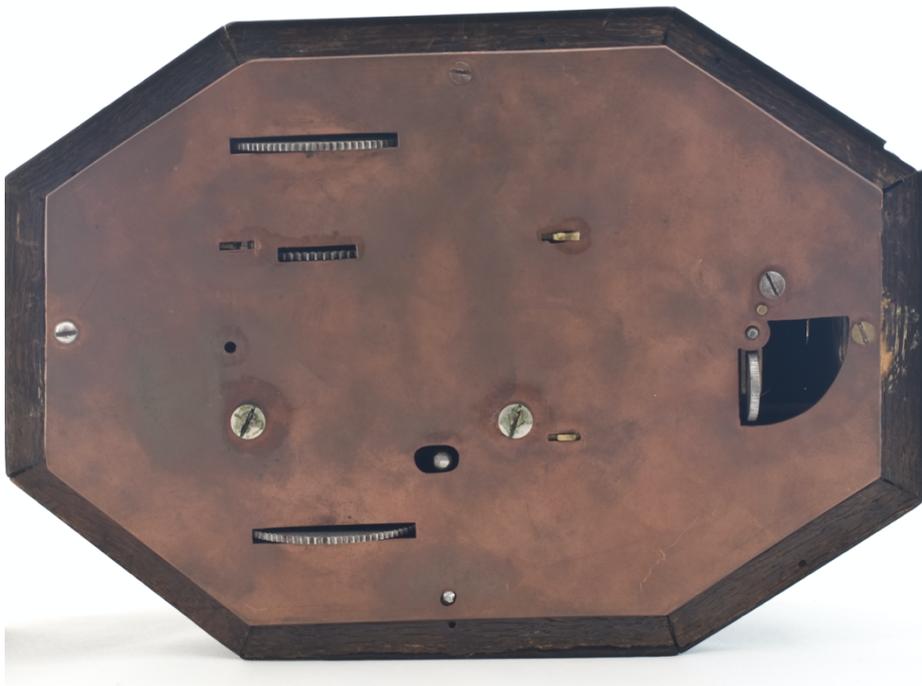
Entgegen früherer Einschätzung ist die Bodenplatte des Laufautomaten, nachfolgend LA genannt, nicht erneuert und mit Ausnahme der Schnecke im LA sind alle Teile im Original vorhanden, jedoch in ihrem Zustand durch nicht fachgemäßen Eingriff zum Teil schwer und auch irreversibel geschädigt. Der LA ist stark verschmutzt und verölt und zeigt erhebliche Korrosionsspuren am Fe.

Durch einen laienhaften Eingriff wurde der LA in seiner Originalsubstanz auf das Schwerste geschädigt und zum Teil irreversibel zerstört. Die Eisen-, Messing- und Kupferteile wurden unter Einsatz eines Strahlgerätes mit einem groben Korund unbestimmter Beschaffenheit gestrahlt und in der Oberfläche zerstört.⁸

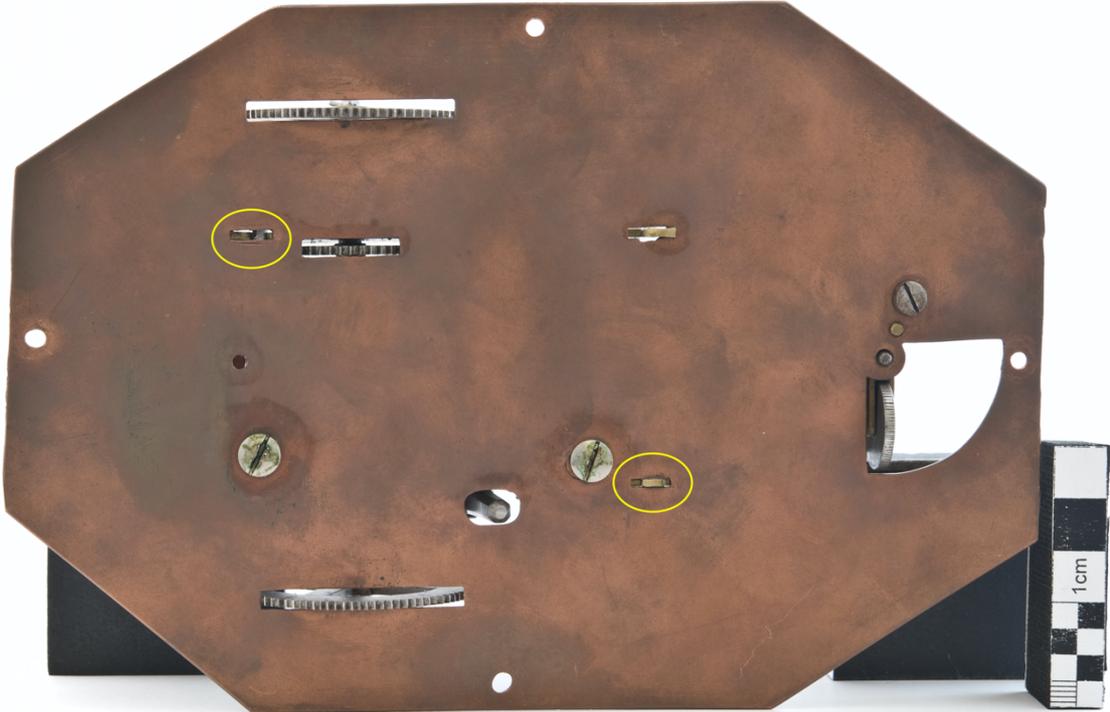
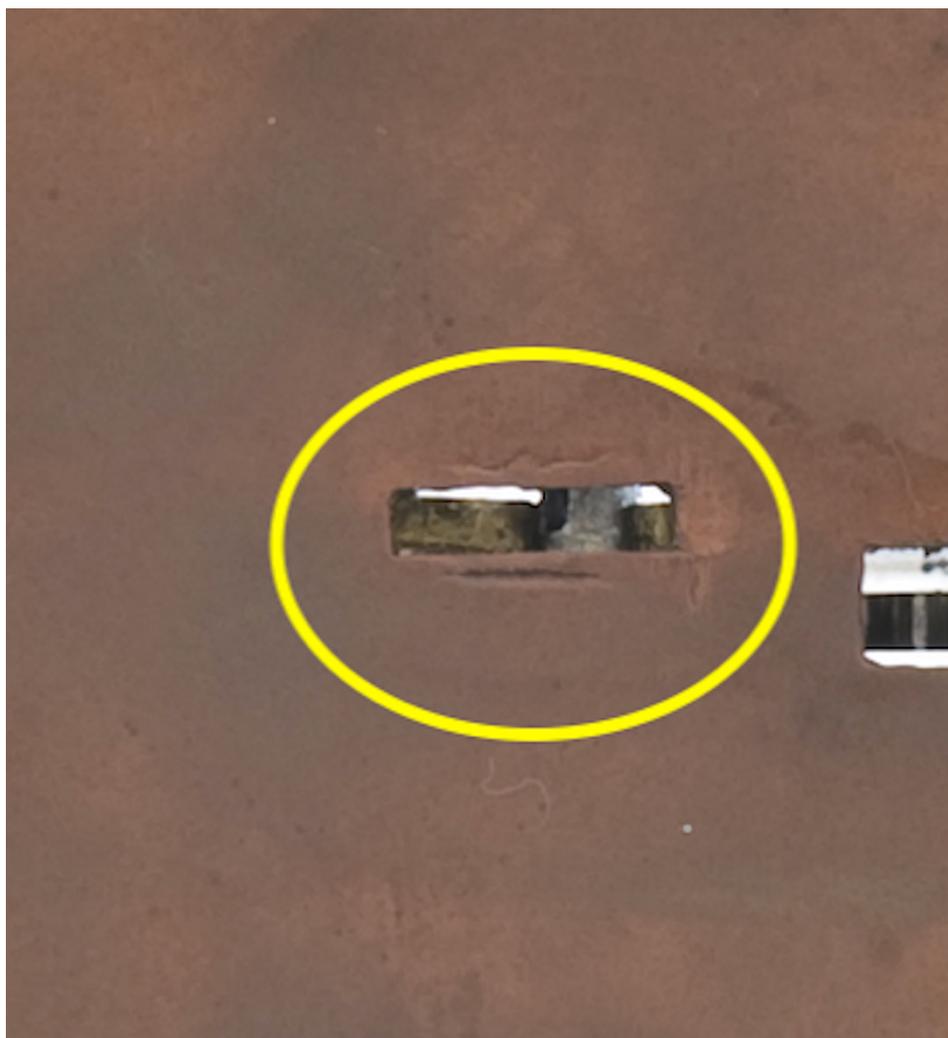
Der LA ist ähnlich einem Bajonettverschluss in die Bodenplatte arretiert. An zwei Punkten ist diese Arretierung durch Gewaltanwendung - Hebelansatz bei der Demontage - (Hebelspuren sind in die Kupferplatte eingedrückt) weggesprengt worden.

Abbildungen: Bodenplatte und Laufautomat vor der Restaurierung, abgesprengte Messingverschlüsse

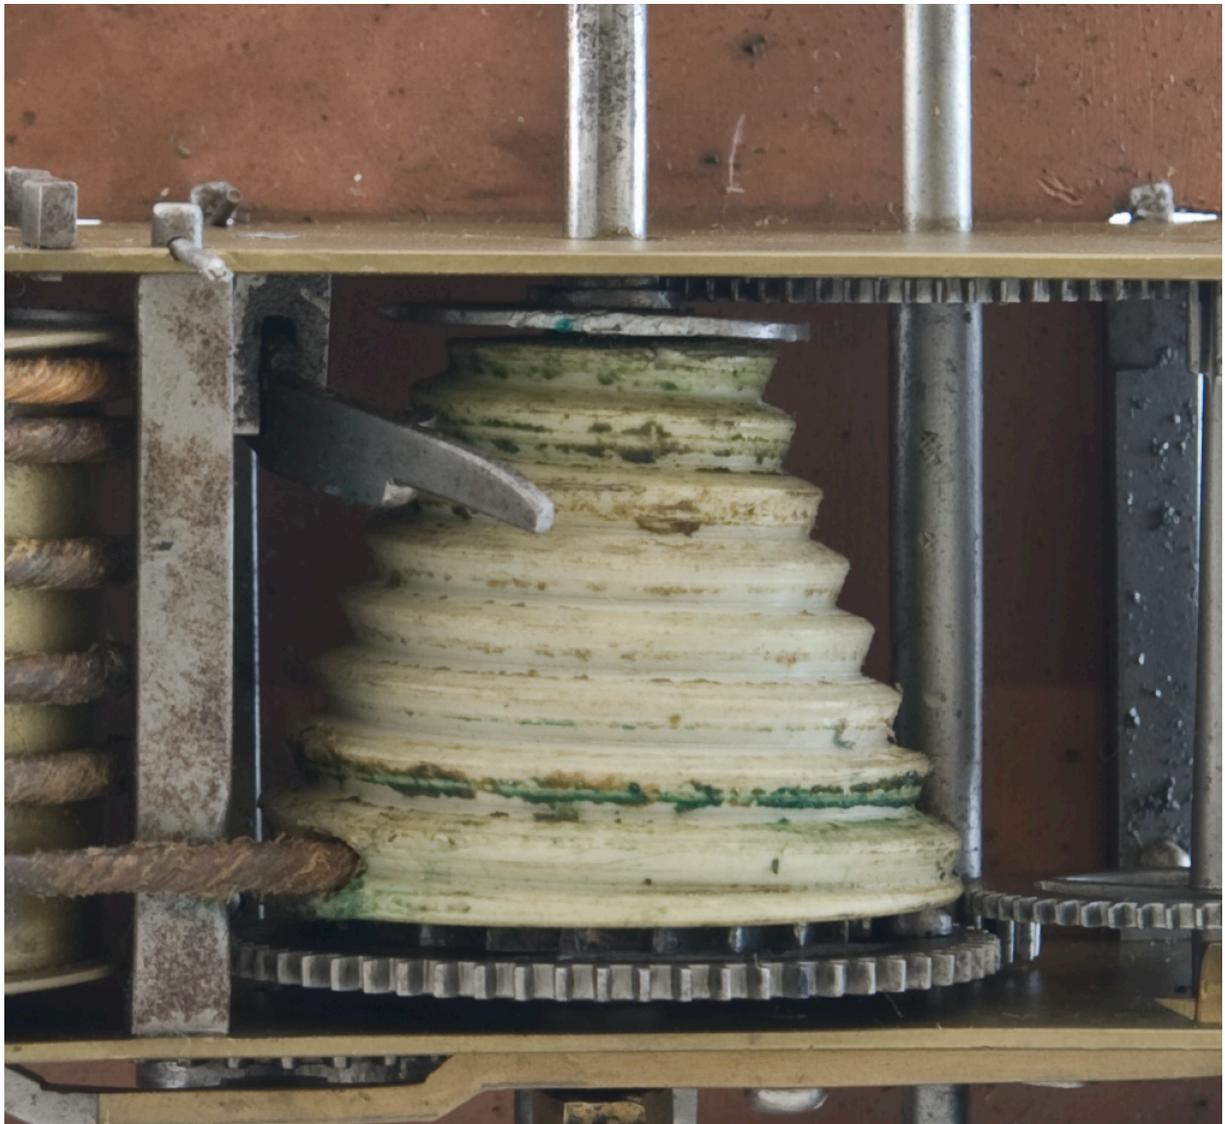
Die Schnecke, ursprünglich aus Holz, ist dem LA entnommen und durch eine Neuanfertigung aus Polyvinylchlorid (PVC) ersetzt worden.

Abbildung: Laufautomat Schnecke, vor der Restaurierung

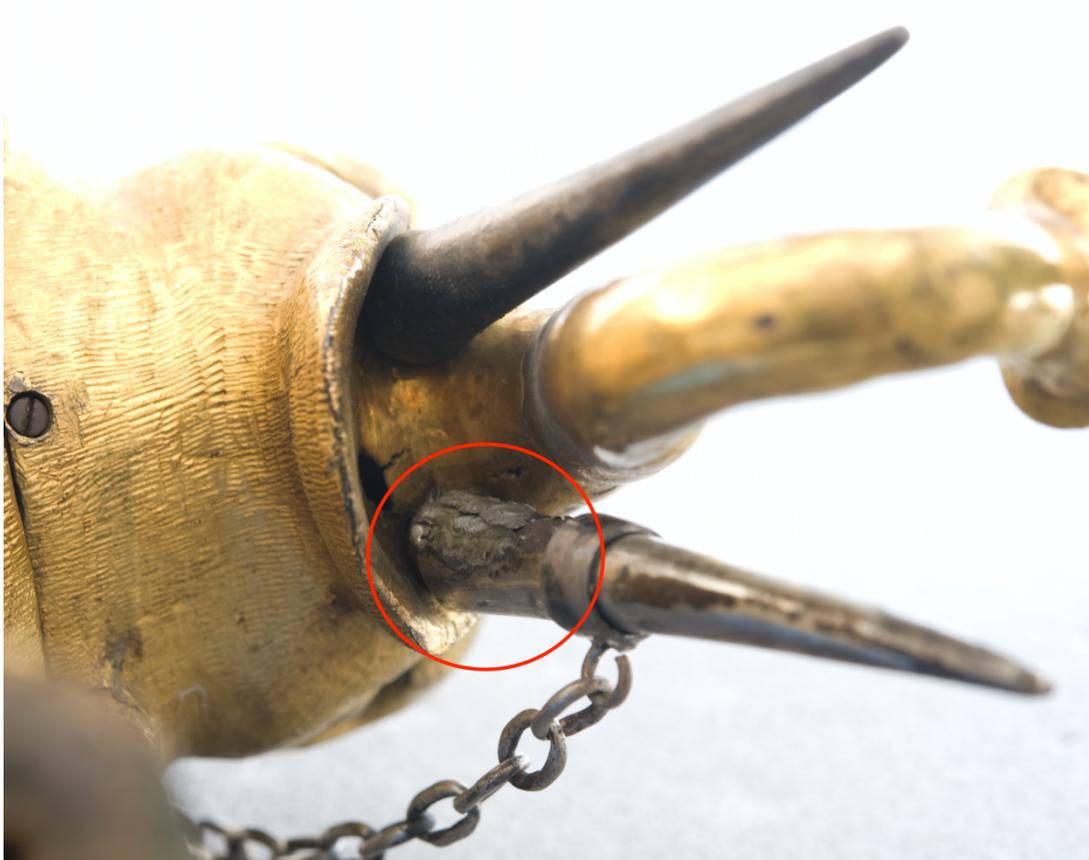
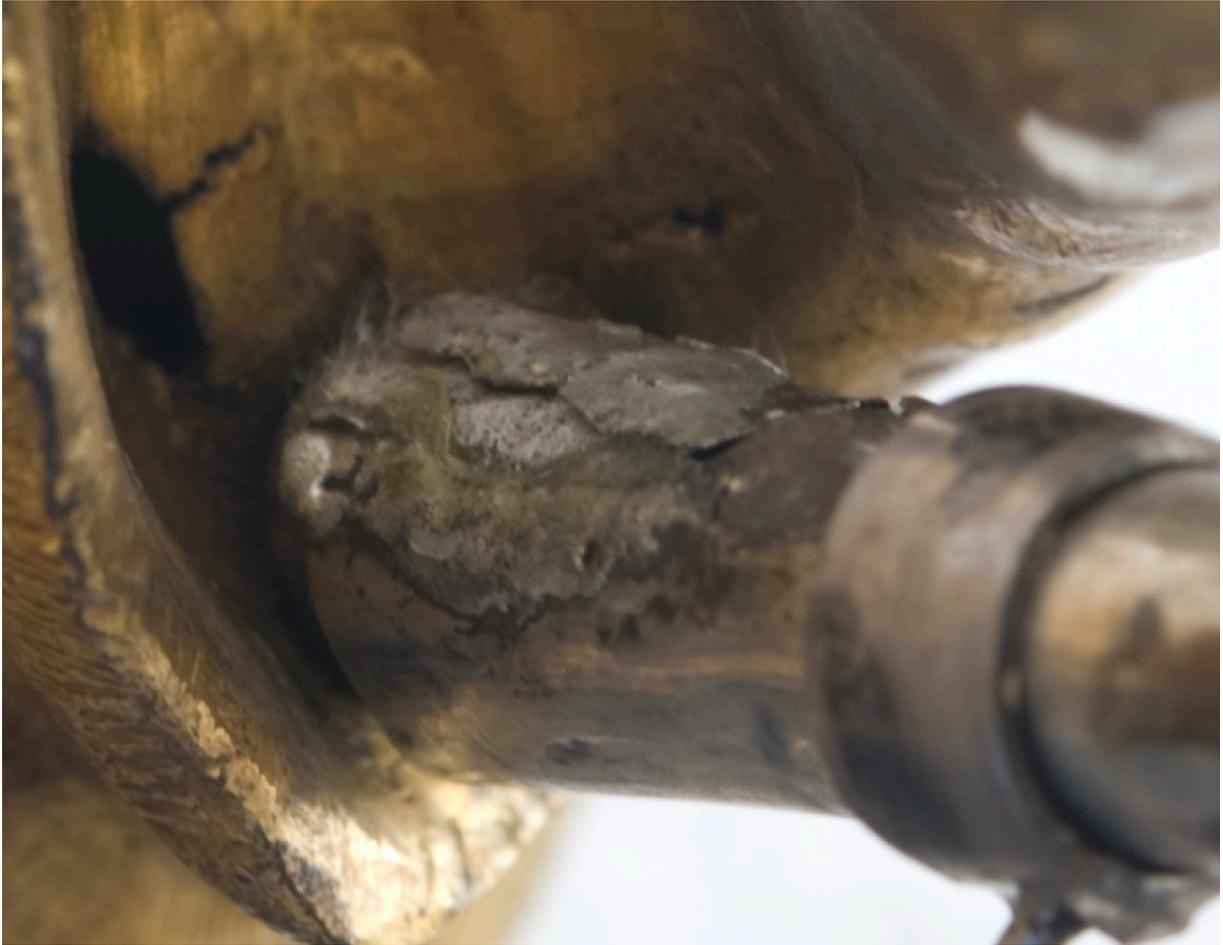
Der von vorne rechts gesehene Stoßzahn wurde bei einer schlecht ausgeführten Lötung stark geschädigt. Der ursprüngliche Grund für die Zerstörung am Zahnhals konnte nicht detektiert werden, wohl aber kann davon ausgegangen werden, dass häufig wiederholte Reparaturversuche lediglich das Schadensbild verschlimmertem. Zuletzt wurde unter Anwendung von Zinnlot an den Bruchstellen gelötet.

Abbildungen Elefant beschädigter Stoßzahn, vor der Restaurierung

- Der durch frühere dilettantische Reparaturen in seiner Substanz irreversibel geschädigte Stoßzahn wurde demontiert und einer wie zuvor ausgeführten Silberreinigung unterzogen.
- Die ehemals mit Zinnlot ausgeführte Reparatur hatte u.a. am Silber gefressen. Das noch erhaltene mit Zinnlot am Zahn sitzende Silberstückchen wurde mit Salpetersäure 53%¹⁶ abgelöst und nach erfolgter Reinigung mit Paraloid B72¹⁷ angelegt.

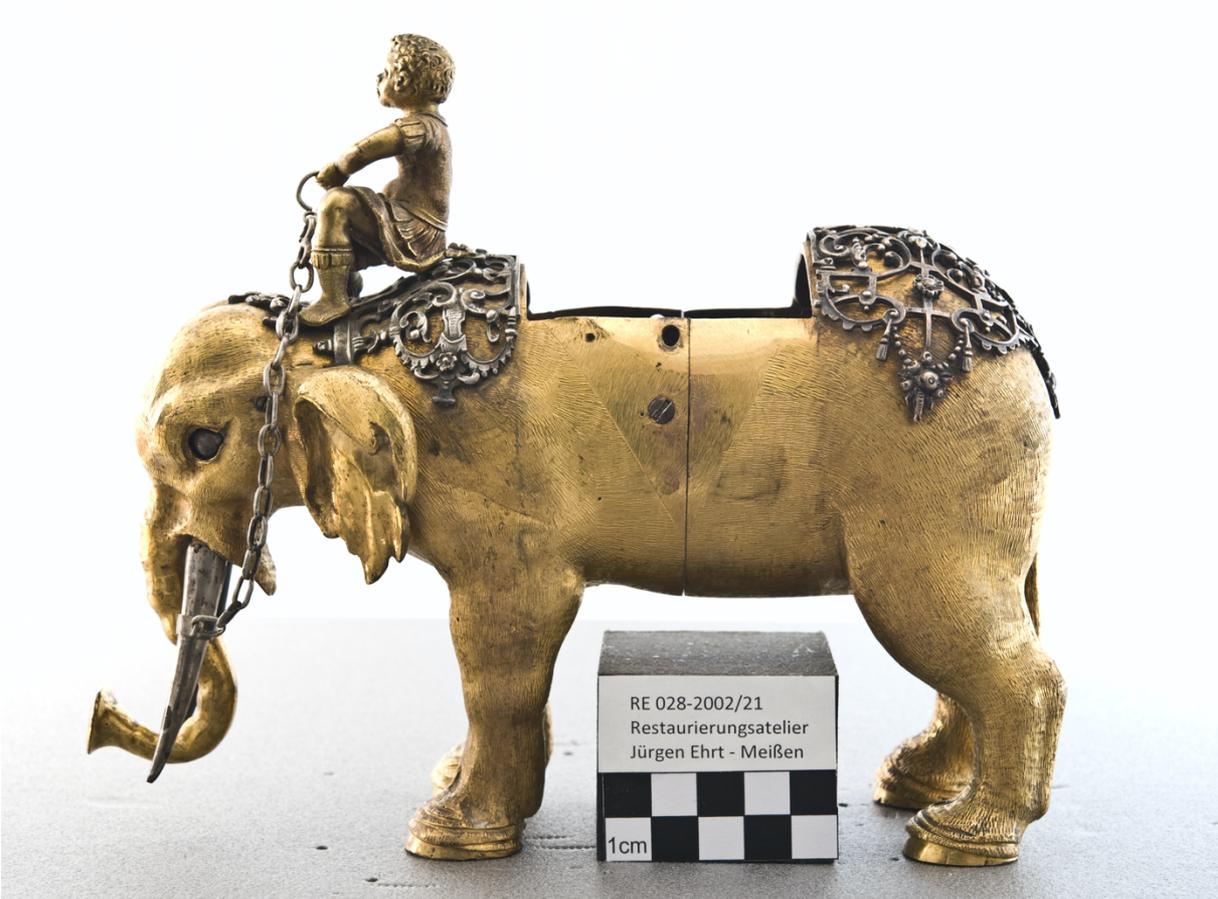
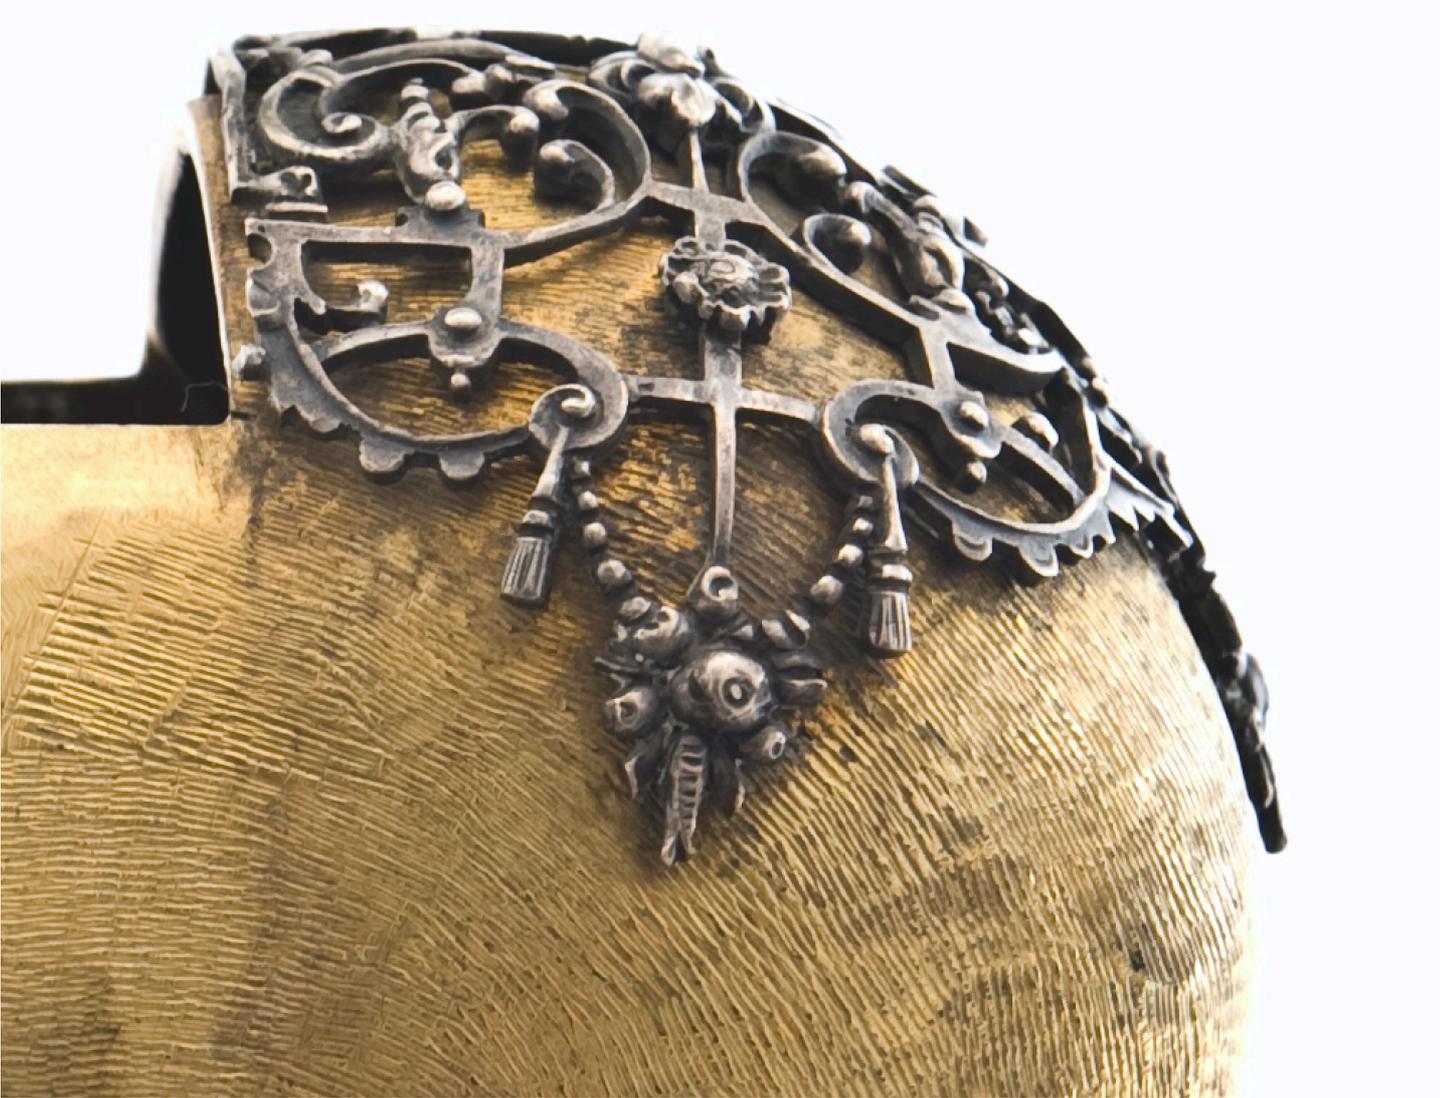
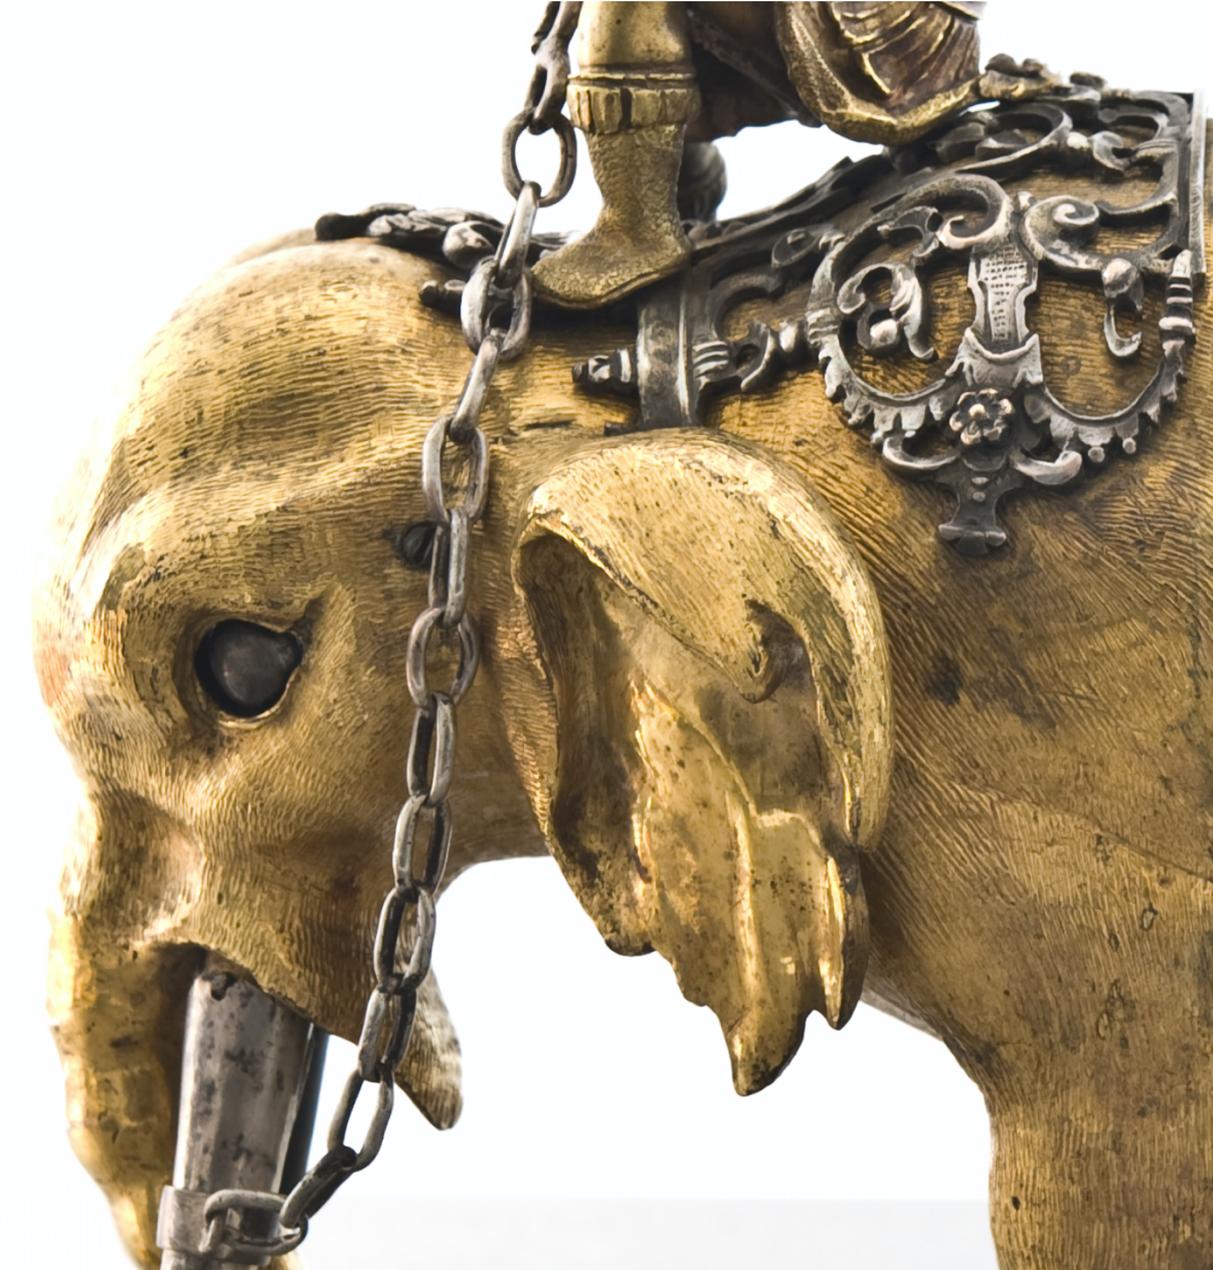
An den aus Silber bestehenden Augen mit ihren dünnen Drahtzuführungen und den Applikationen (Silbergeschirr) am Elefanten hat sich ebenfalls Silbersulfid gebildet, desgleichen an der Kette, die der Mahut in der Hand hält.

Abbildungen Elefant Oxydationen in Form von Silbersulfid, vor der Restaurierung

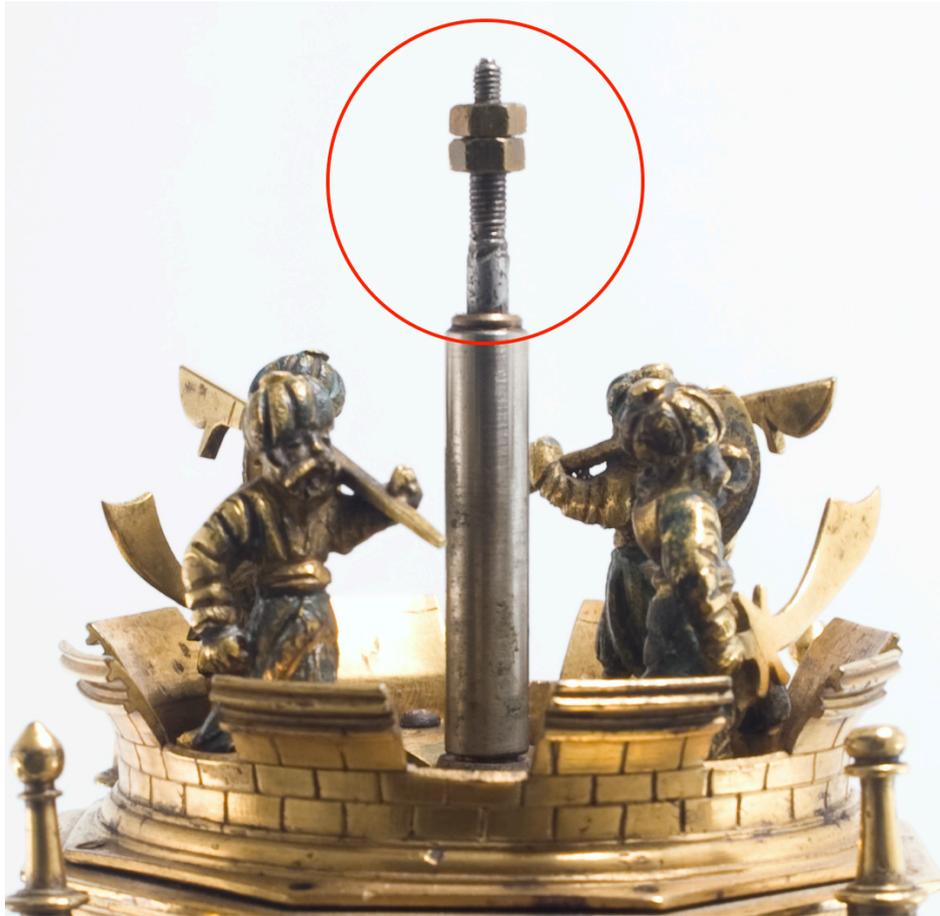
Im Turm befindet sich ein Innengewinde, die ehemals aufgeschraubte Bekrönung fehlt. Die ursprüngliche Befestigung zeigt eine unfachmännische Um-
arbeitung mit einer Aufhängung mittels zweier 2mm Muttern. Das Gewinde wurde dabei überschritten und irreversibel geschädigt.

Abbildung: Befestigung des Turmes – Aufnahme Voruntersuchung

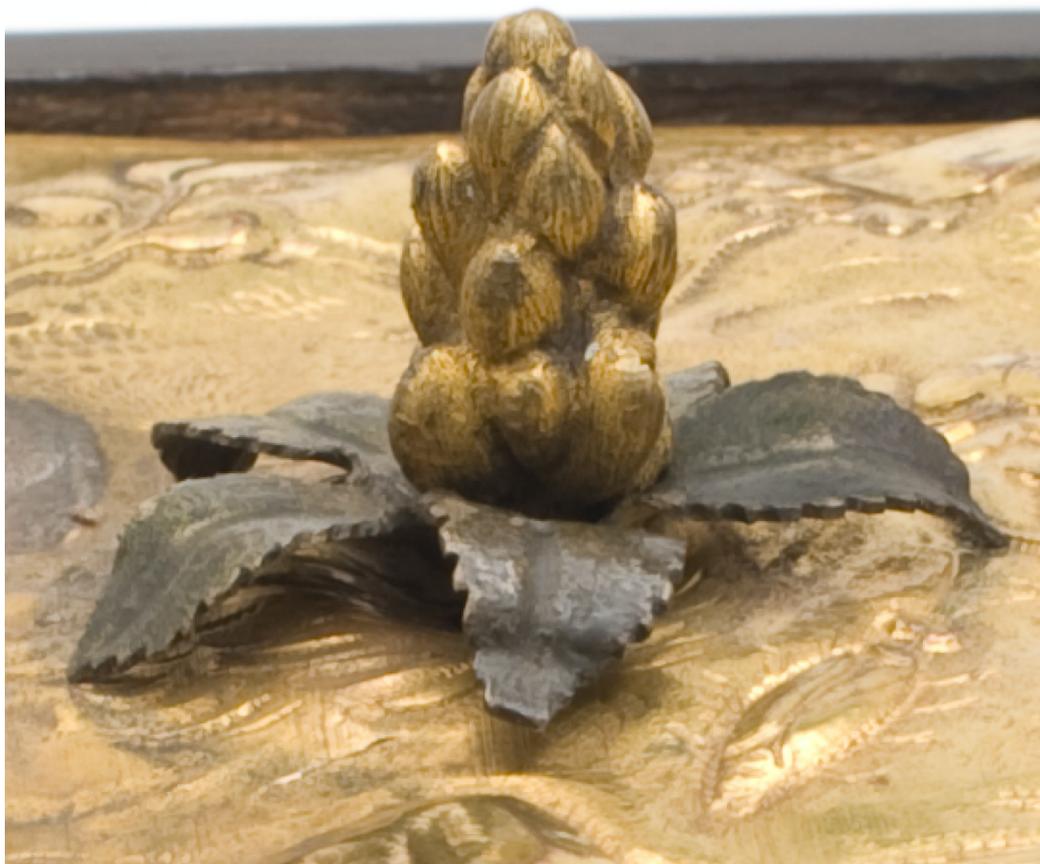
Die kalte Emailbemalung an den Blättern der Verschraubung hat leichte Abplatzungen.

Abbildungen: Plinthe mit Verschraubung
© Layout: Restaurierungsatelier Jürgen Ehrt
Fotos: Jürgen Ehrt 2021

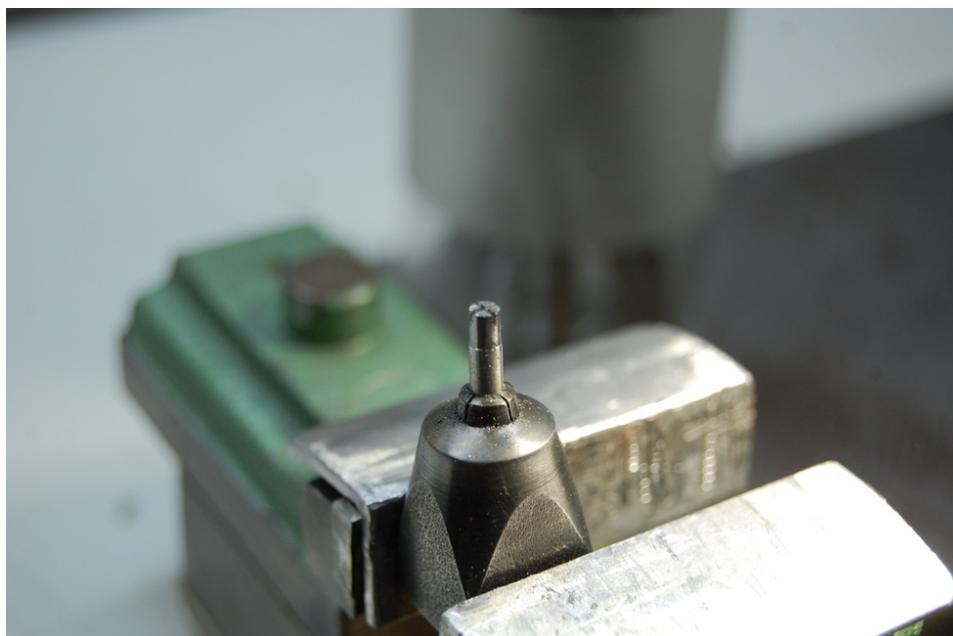
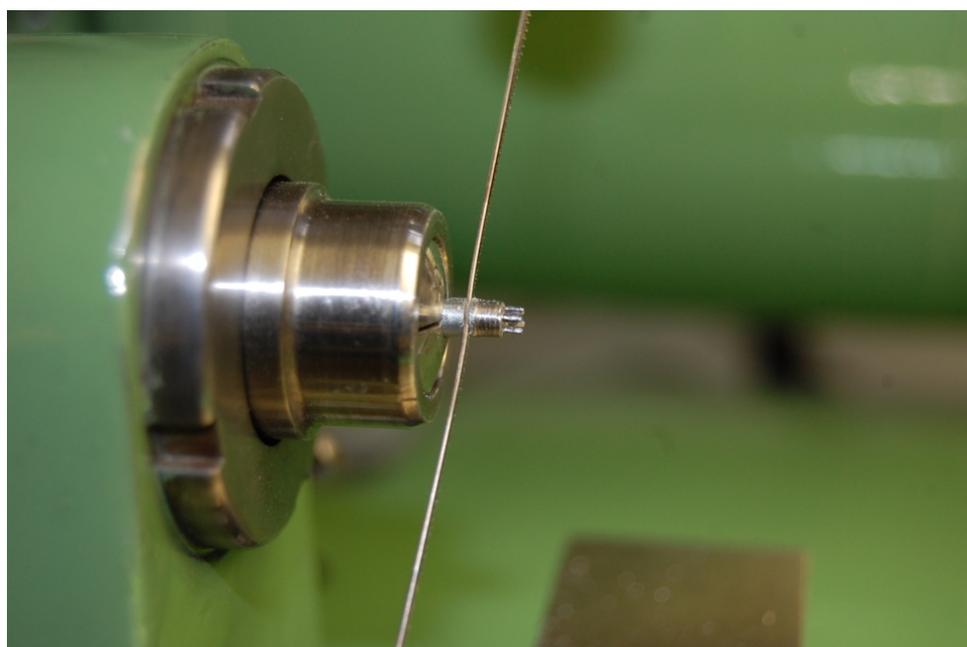
Abbildungen: Anfertigung Trieb mit Stecken für das Hebnägelrad

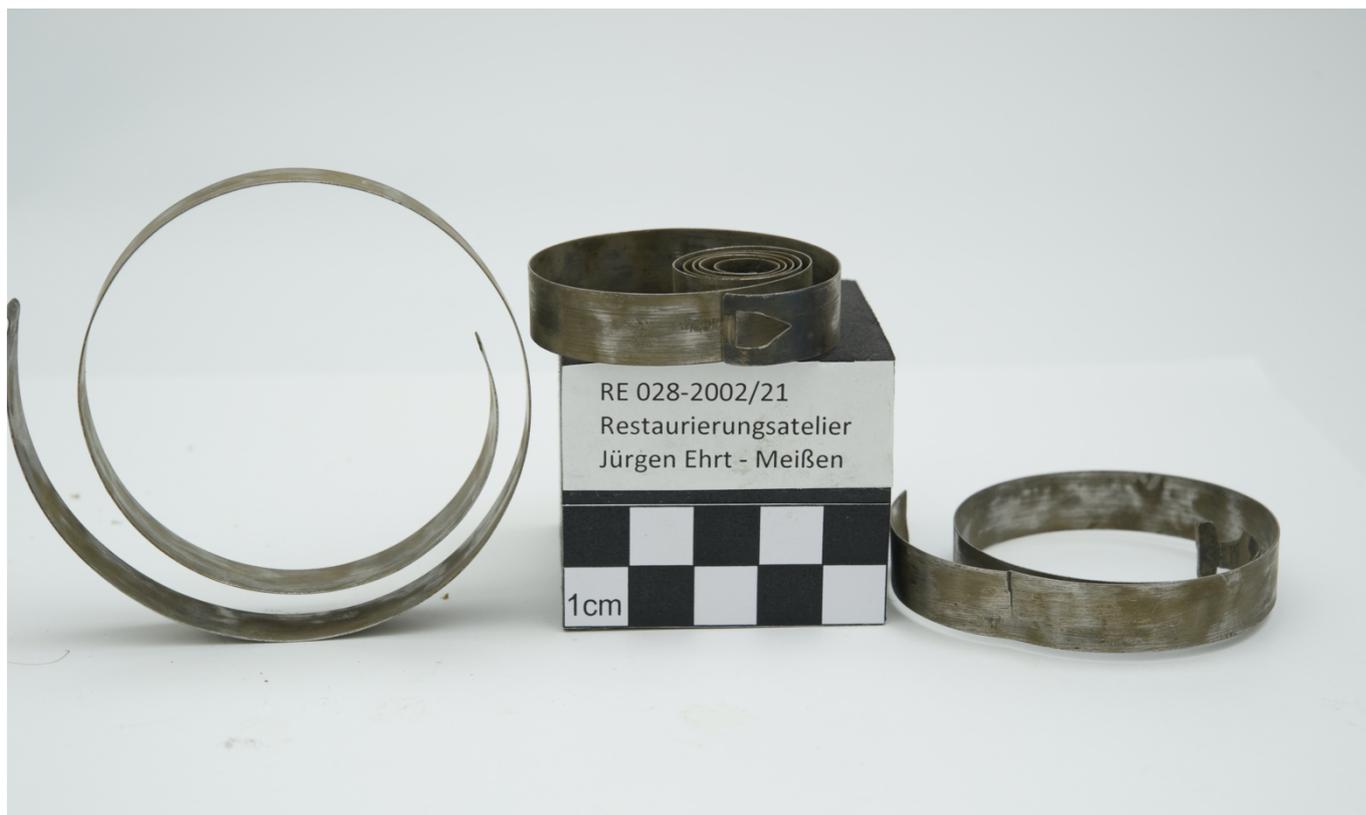
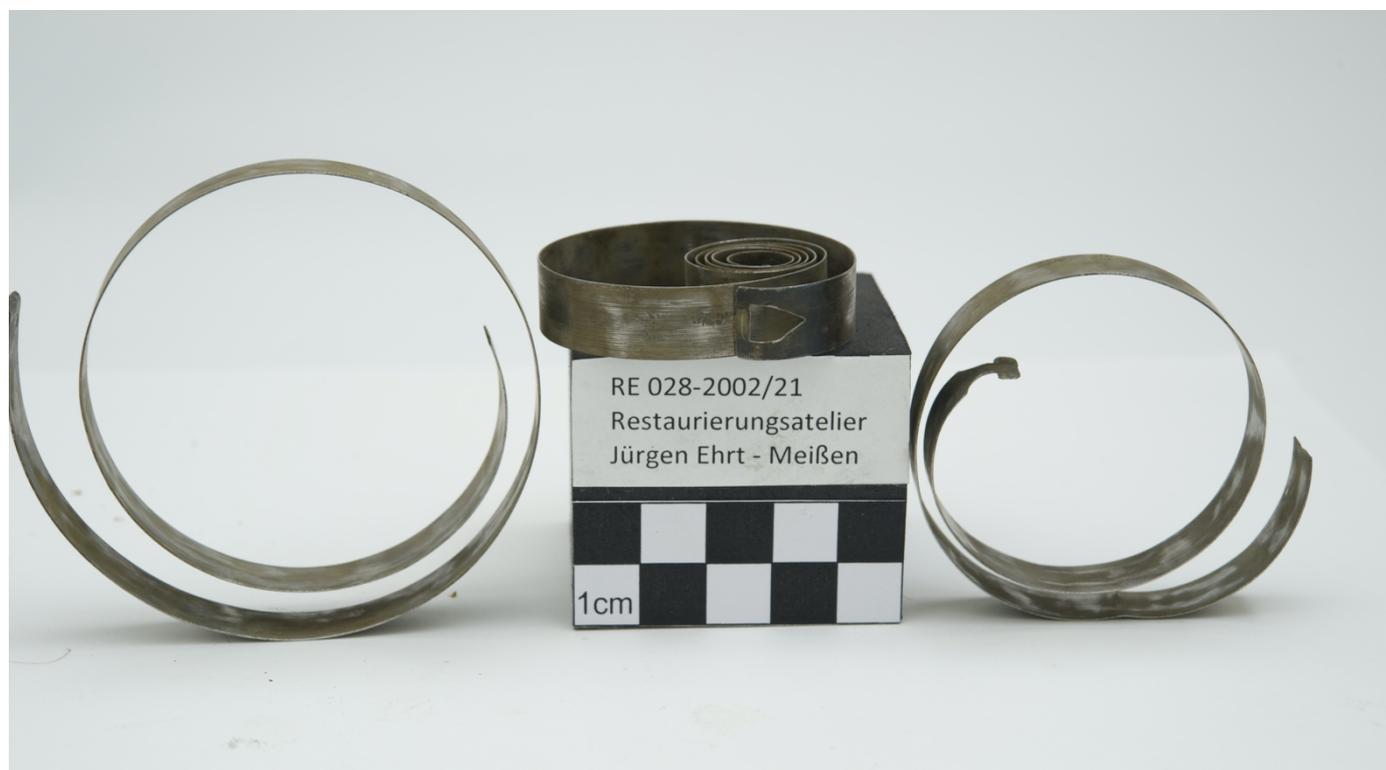
Abbildungen: Zerbrochene Triebfeder

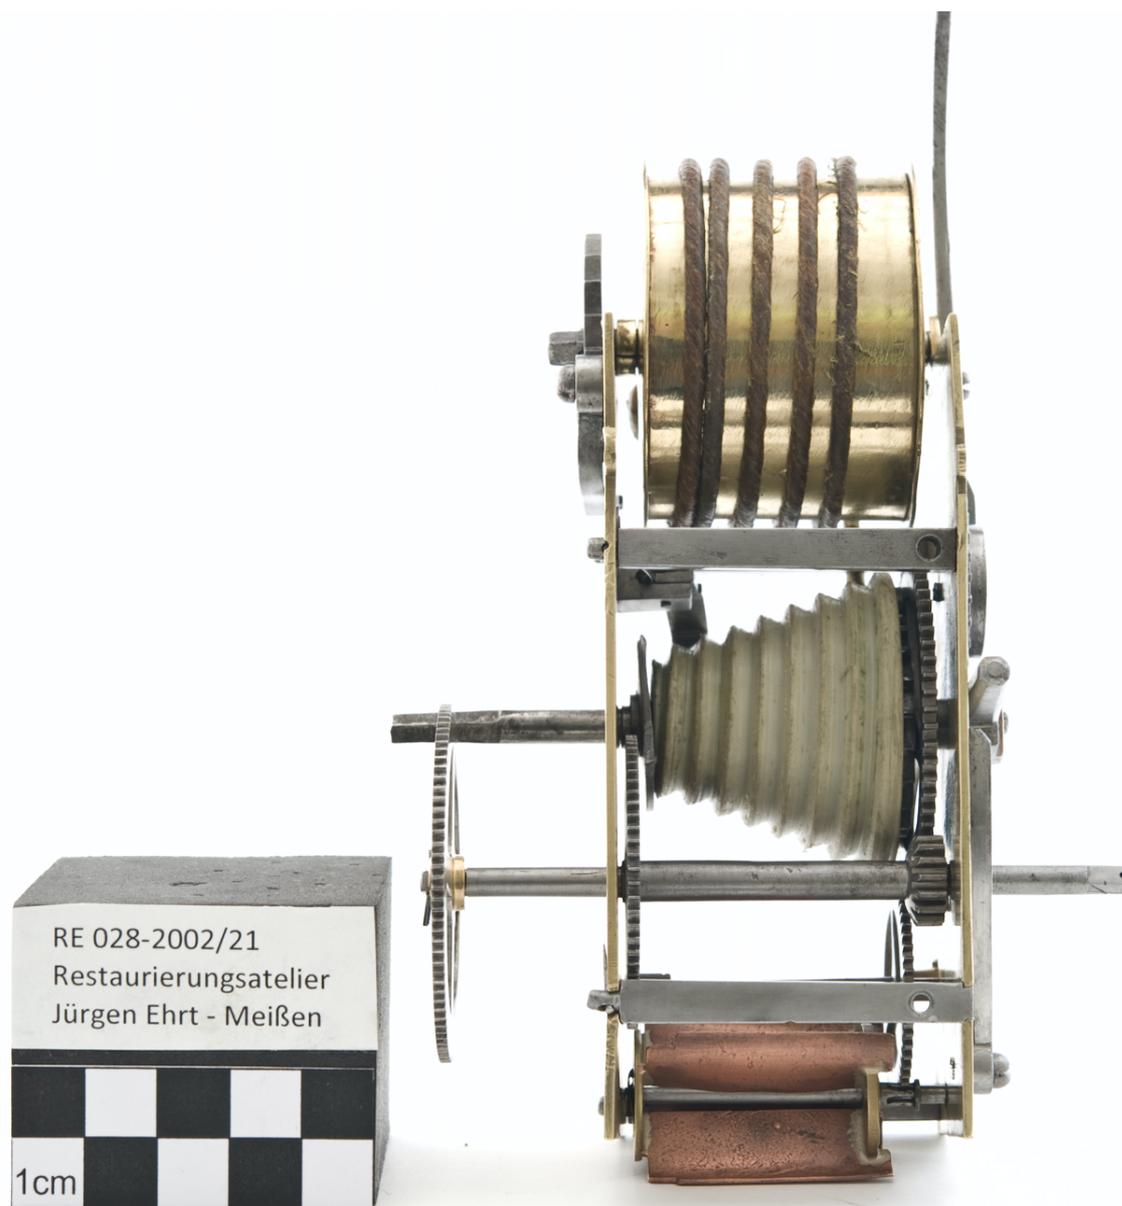
Abbildung: Laufautomat nach der Restaurierung
© Layout: Restaurierungsatelier Jürgen Ehrt
Foto: Jürgen Ehrt 2021

- Wie schon in der Schadensanalyse angeführt, ist der Laufautomat in den 90er Jahren durch unfachmännische Eingriffe zum Teil irreversibel geschädigt. Die Materialoberflächen von Kupfer, Eisen und Messing sind durch ein Strahlverfahren in ihrer Oberfläche so stark angeraut, dass sie ihr authentisches Aussehen verloren haben.

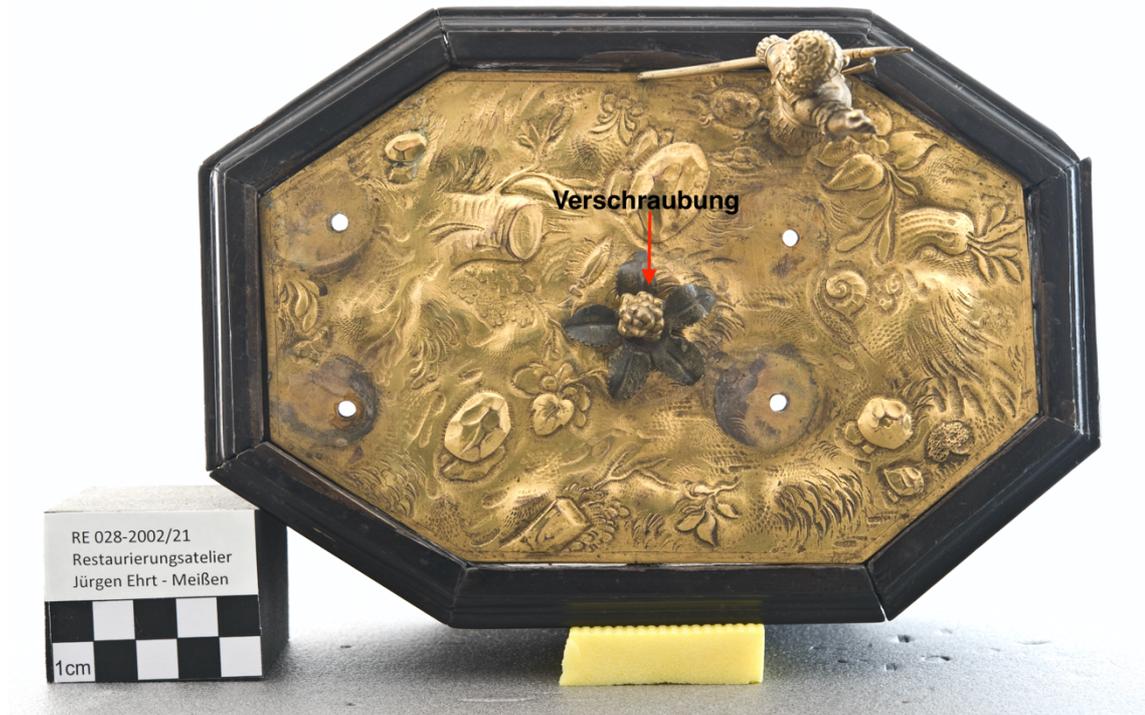
Die auf der Plinthe angebrachte Verschraubung zum Postament hatte sich am Gewinde festgefressen und ließ sich mit einfachen Mitteln nicht lösen.

Abbildung: Verschraubung der Plinthe vor der Restaurierung
