DOCUMENTATION AND RESTORATION REPORT

Figure clock in the shape of an elephant Augsburg around 1600

JÜRGEN EHRT, RESTORER AND PUBLICLY CERTIFIED
EXPERT FOR ANTIQUE WATCHES AND CLOCKS
ARCHIV 028-2021 ©2021

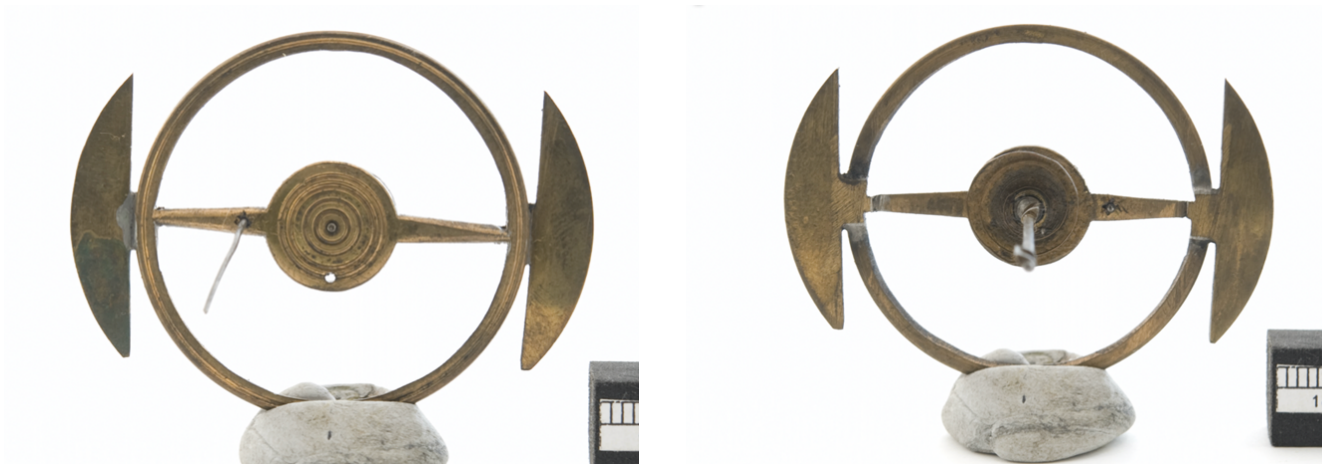
The original wheel balance with pig bristle regulation was removed and replaced with a balance wheel with added counterweights and a hairspring. It can be assumed that the verge shaft has been used again.

Abbildungen: Unruhe mit Spirale vor der Restaurierung

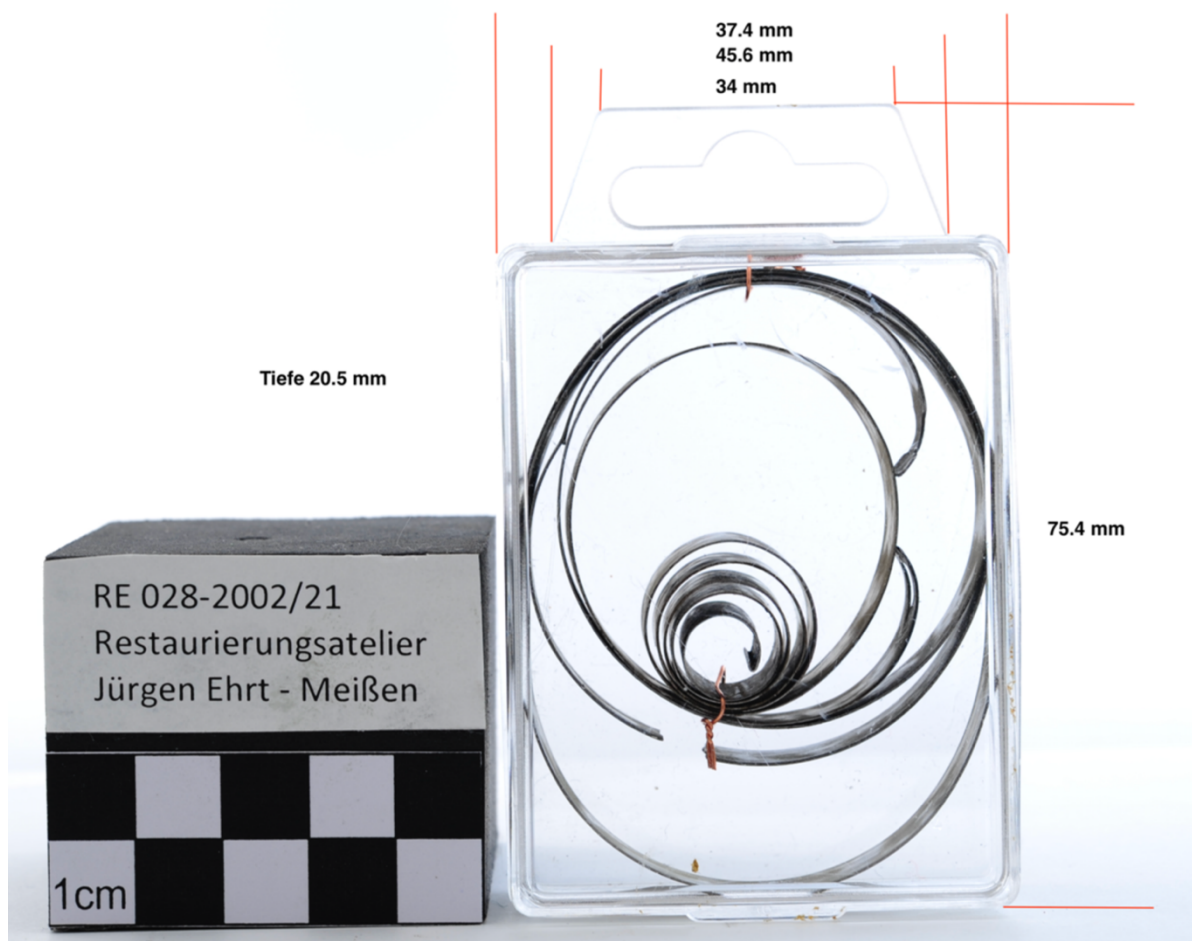
The mainspring in the barrel of the striking mechanism is broken in two places. A fracture has an old repair.

During the repair, the broken spring ends were perforated, filed into a hook and then hooked together.

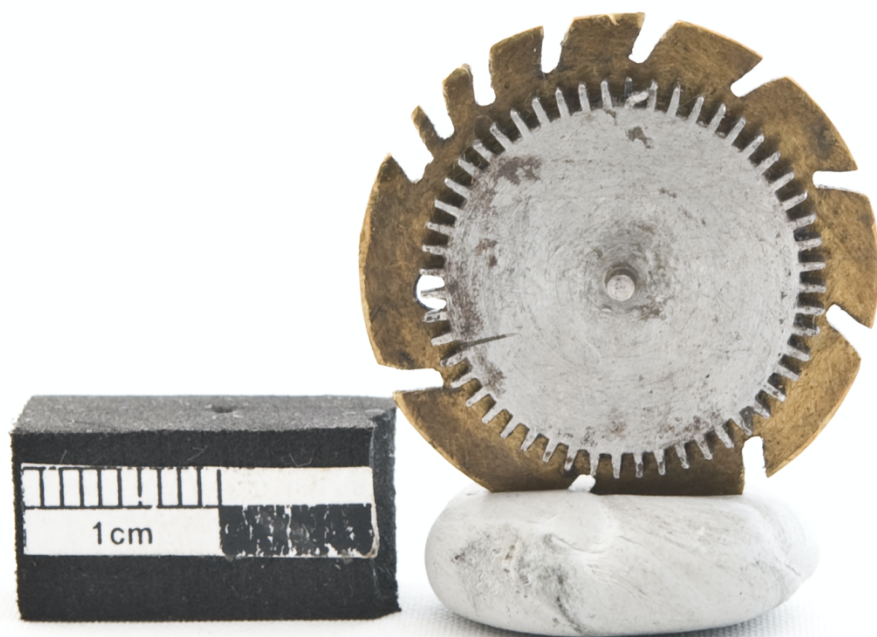
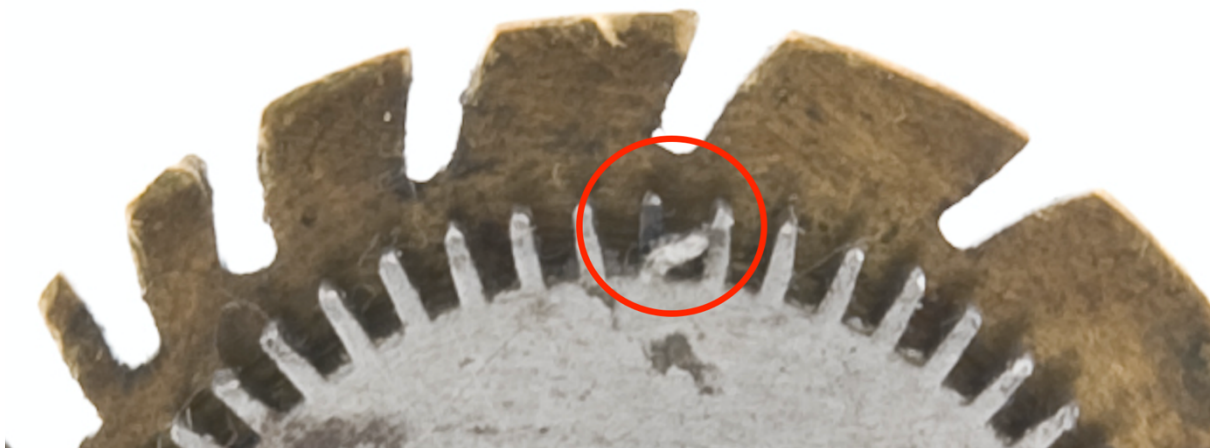
On the drive wheel / drive of the clock locking disc a tooth has broken

Abbildungen: Trieb Schlossscheibe vor der Restaurierung

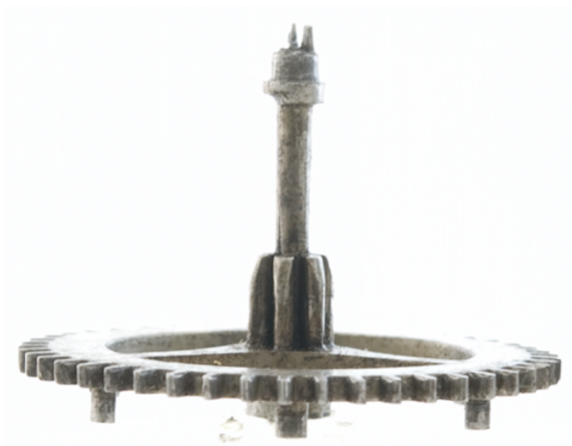
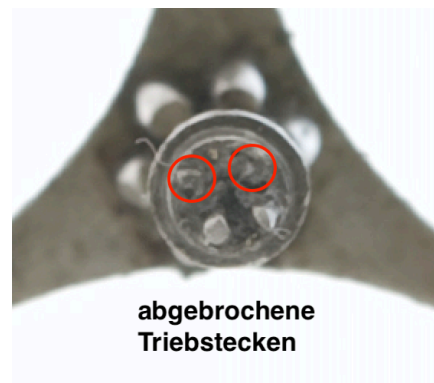
On the lifting pin wheel drive to the clock locking disc, two of the former four drive units have broken off. The two existing pinion are not original, these are rudimentary additions, as shown by the ones that were already broken off.

It can be postulated that the damage is a consequence of the spring break.

The backward force when the spring broke not only destroyed the pinion. Another damage resulting from this can be seen on the drive of the clock locking disc. As expected, the direction of breakage of the tooth, which is backwards to the direction of travel of the clock locking disc, shows the force distribution when the mainspring breaks.

Abbildungen: Triebstecken-Bruch am Hebnägelrad

- Here my colleague Michael Wagner and I decided to give the tooth stability by welding with a laser during the reshaping process. This measure was successfully carried out in the workshops of the Green Vault of the SKD.

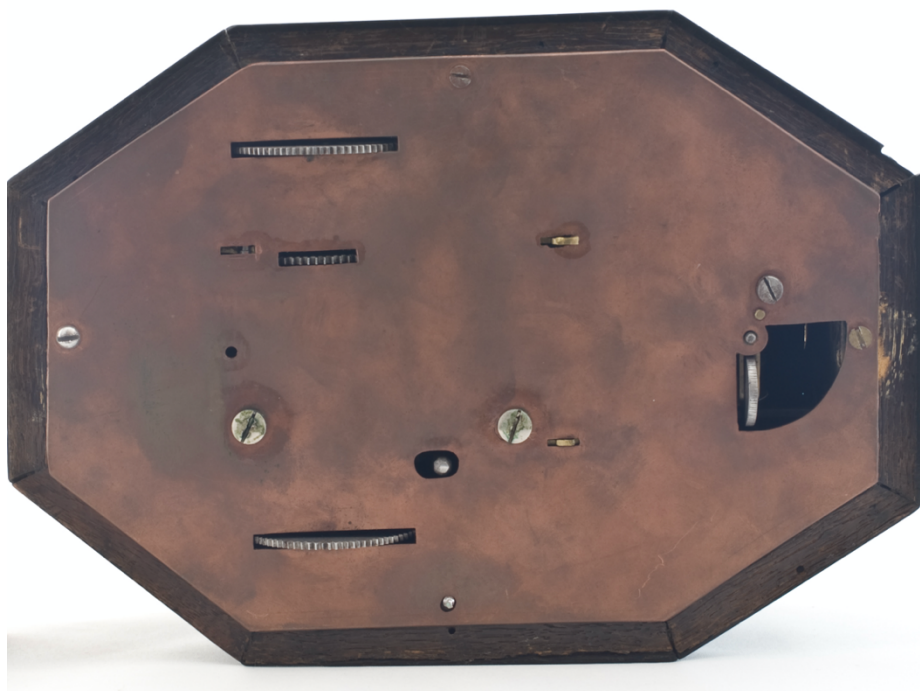
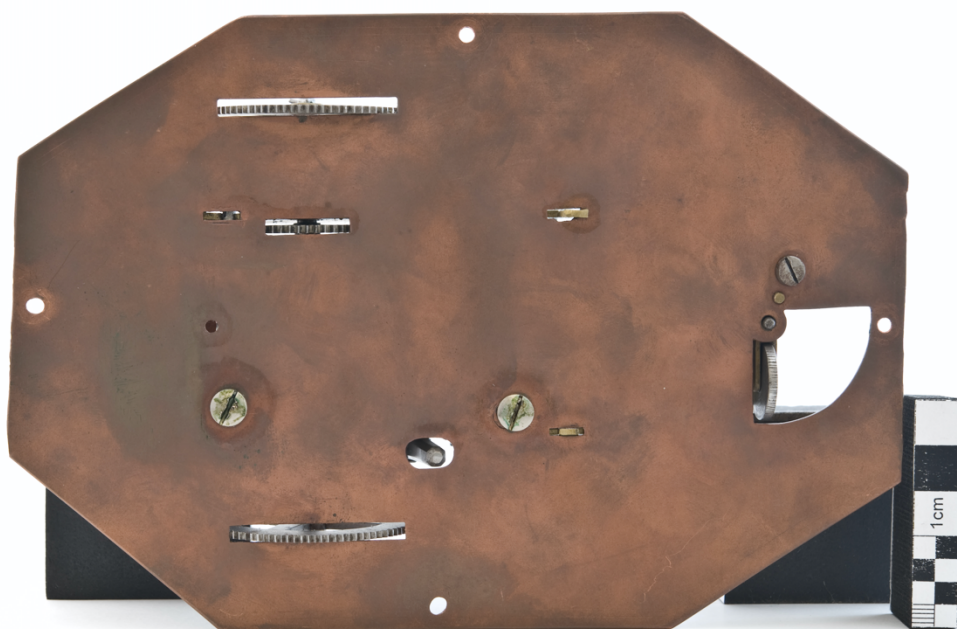
Contrary to previous estimates, the base plate of the automatic running machine, hereinafter referred to as RM, has not been renewed and, with the exception of the fusee in the RM, all parts are original, but their condition has been severely and irreversibly damaged by improper intervention. The RM is heavily soiled and oily and shows significant traces of corrosion on the Fe.

The original substance of the RM was severely damaged by an amateur intervention and partly irreversibly destroyed. The iron, brass and copper parts were blasted with a coarse corundum of indeterminate quality using a blasting device and the surface was destroyed.⁸

Abbildungen: Bodenplatte Laufautomat vor der Restaurierung

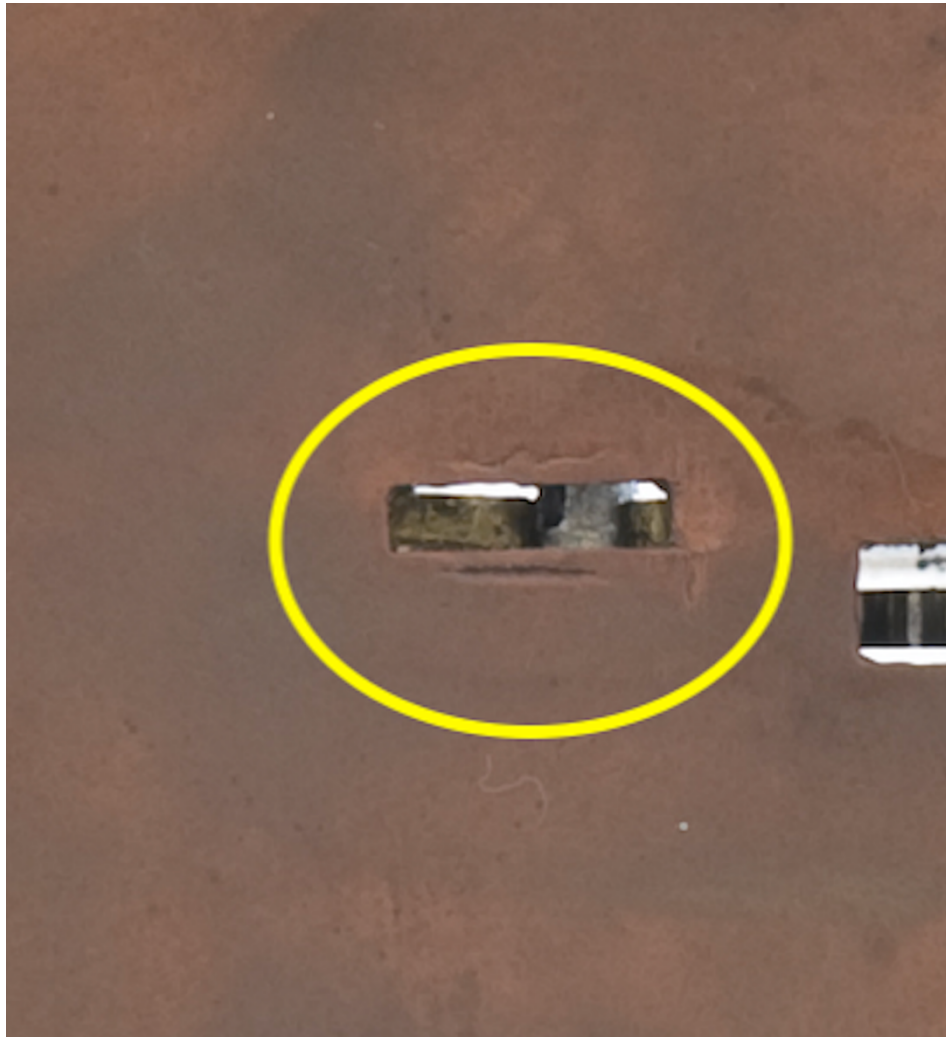
Abbildungen: Bodenplatte und Laufautomat vor der Restaurierung, abgesprengte Messingverschlüsse

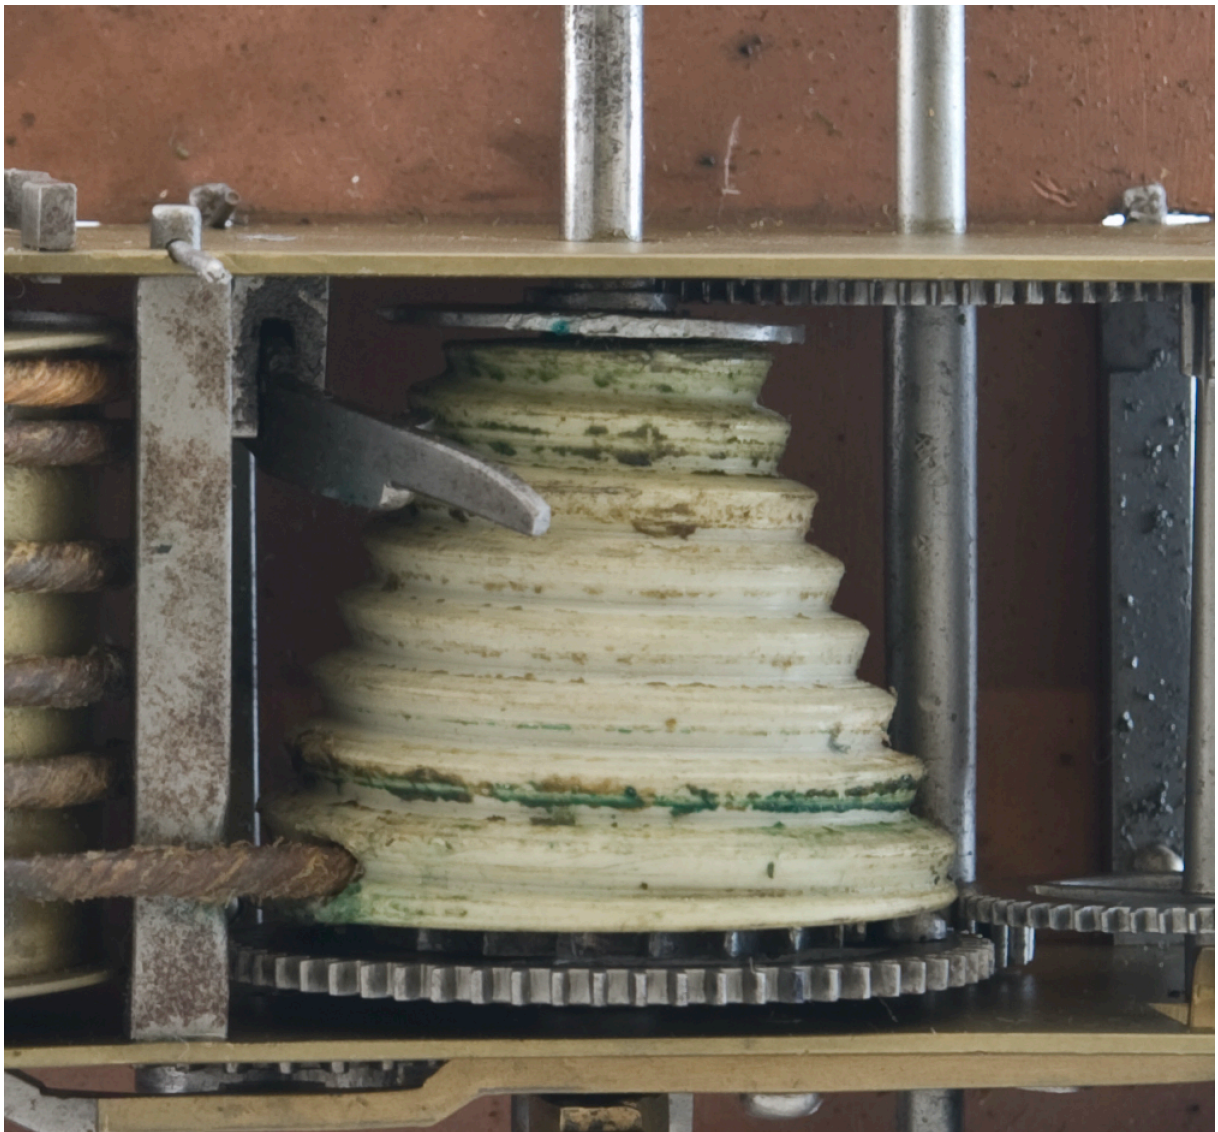
The fusee, originally made of wood, has been removed and replaced by a new one made of polyvinyl chloride (PVC).

Abbildung: Laufautomat Schnecke, vor der Restaurierung

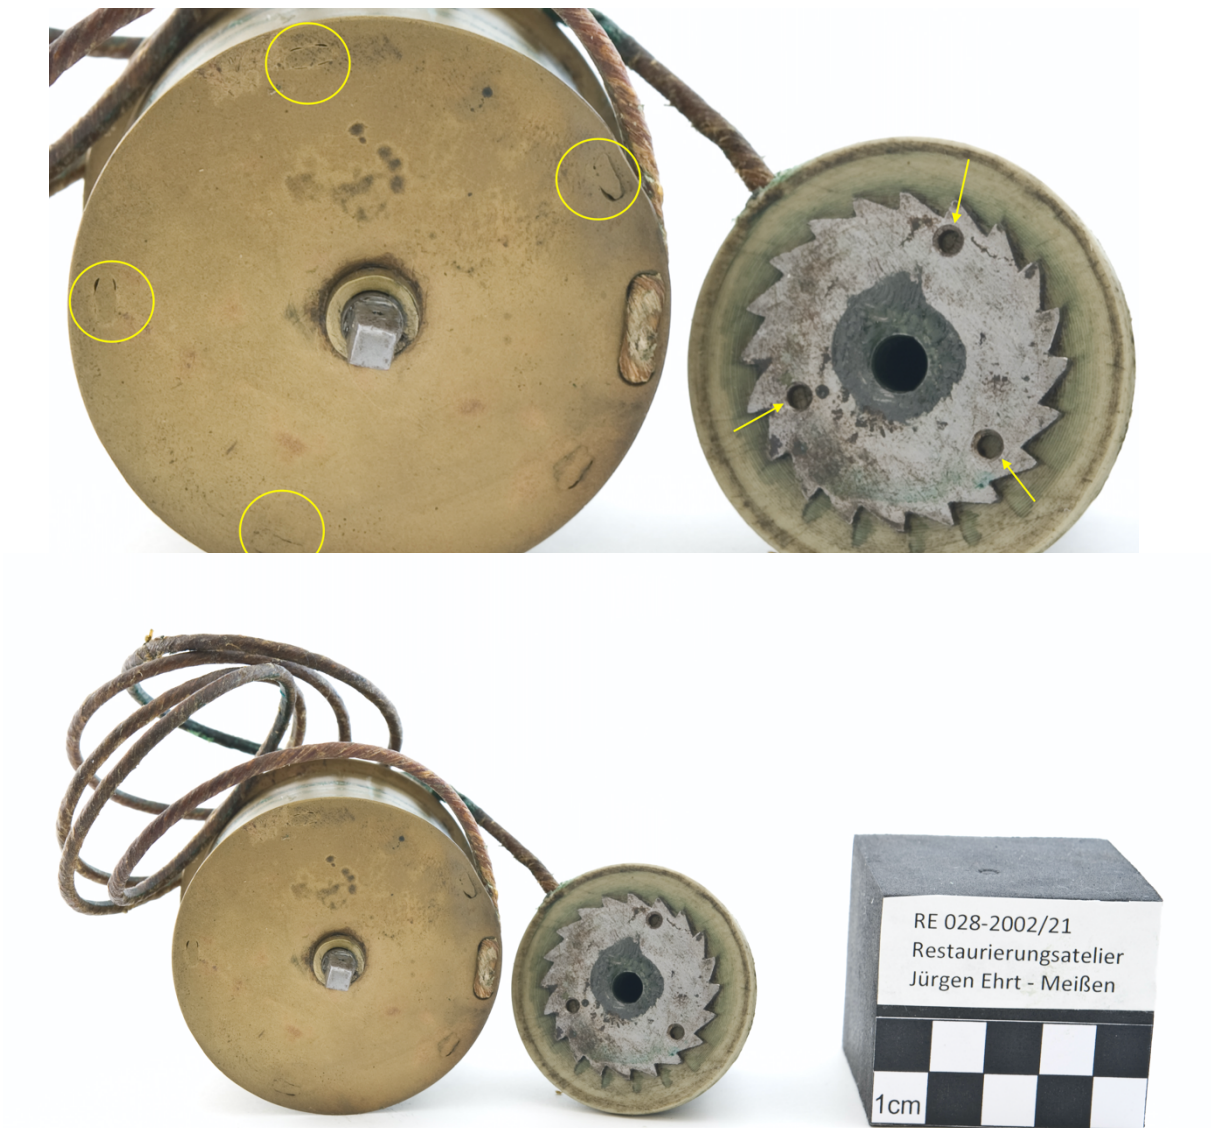
The barrel is riveted. It can be assumed that the barrel has never been opened. The spring drum therefore still contains the original spring from the time the automatic running machine was built.

Abbildungen: Federhaus mit Schnecke, Darmsaite und Schneckengesperr vor der Restaurierung

- The gut string, not replaceable without a damaging opening of the barrel and the fusee ratchet wheel glued to the PVC fusee, was cleaned with a microfiber cloth and waxed microcrystalline.

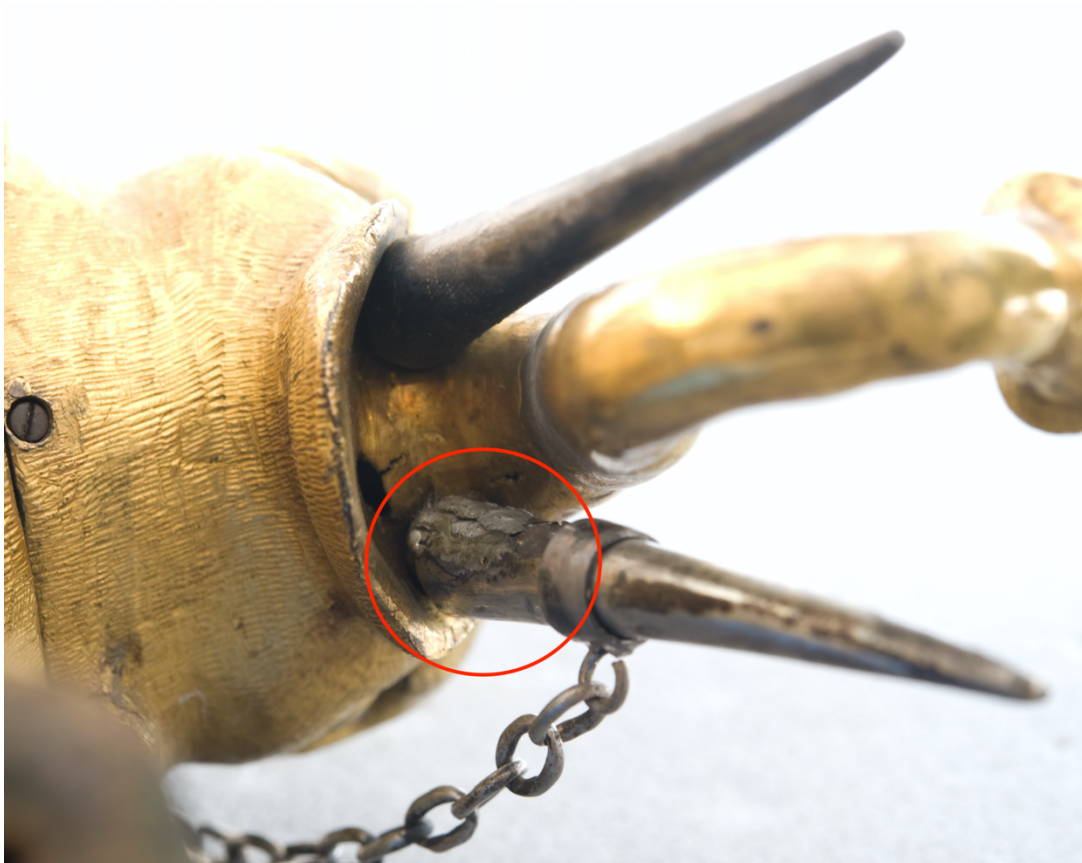
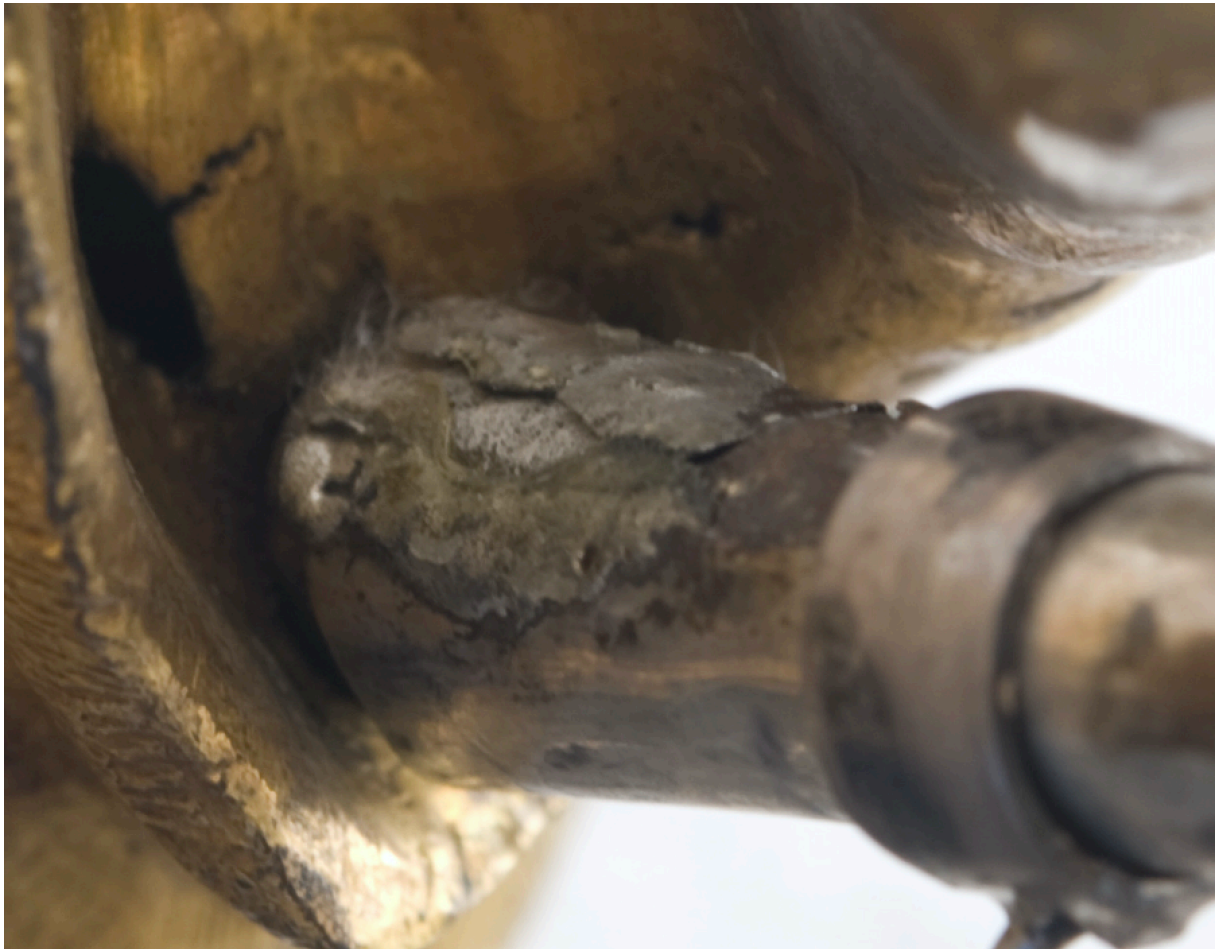
The tusk seen from the front right was severely damaged by poorly executed soldering. The original reason for the destruction of the tooth neck could not be detected, but it can be assumed that repeated attempts of repair only worsened the damage. Finally, the breaking points were soldered using tin solder.

Abbildungen Elefant beschädigter Stoßzahn, vor der Restaurierung

- The tusk, irreversibly damaged in its substance by previous amateurish repairs, was dismantled and subjected to silver cleaning as previously carried out.
- The repair, which was previously carried out with tin solder, eroded the silver, among other things. The piece of silver that was still on the tooth with tin solder was removed with 53% nitric acid and, after cleaning, applied with Paraloid B72.

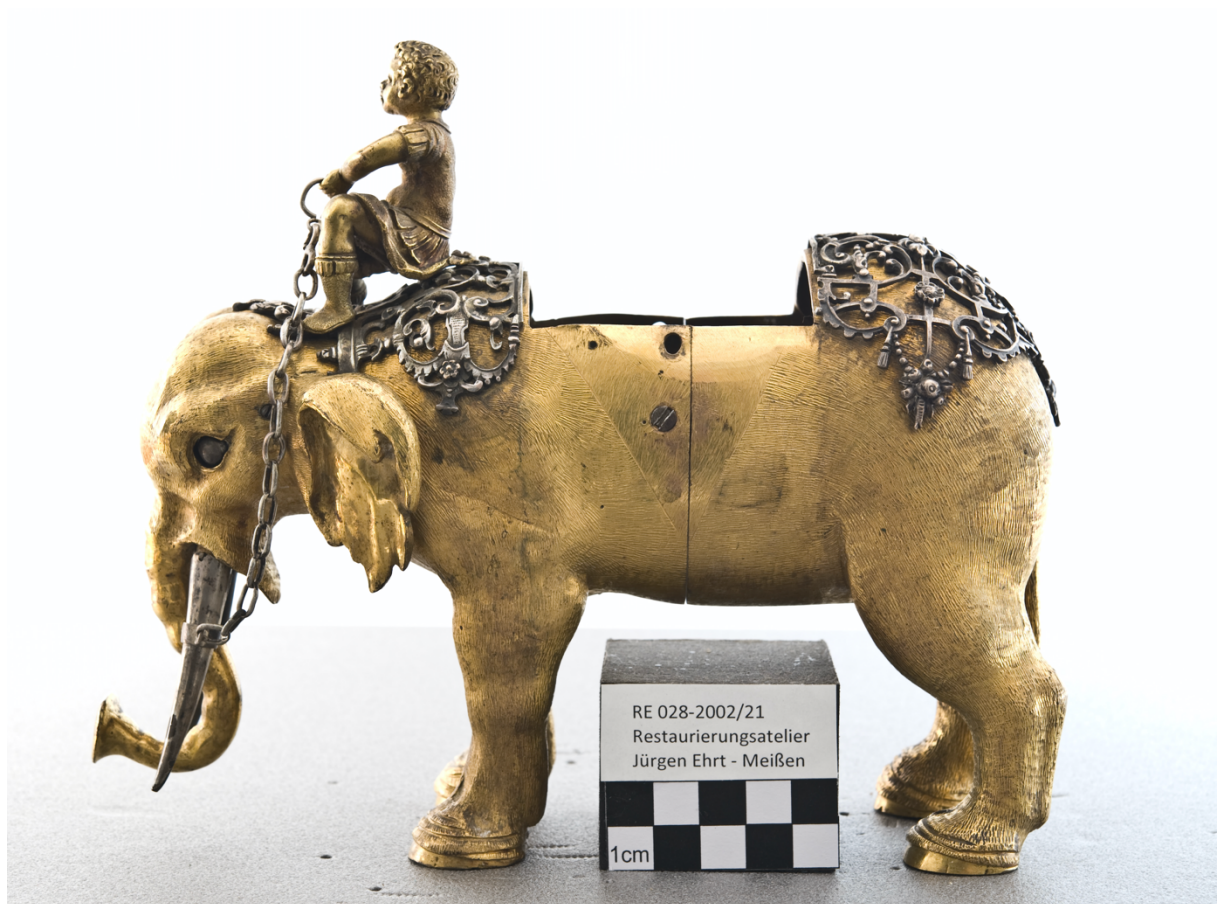
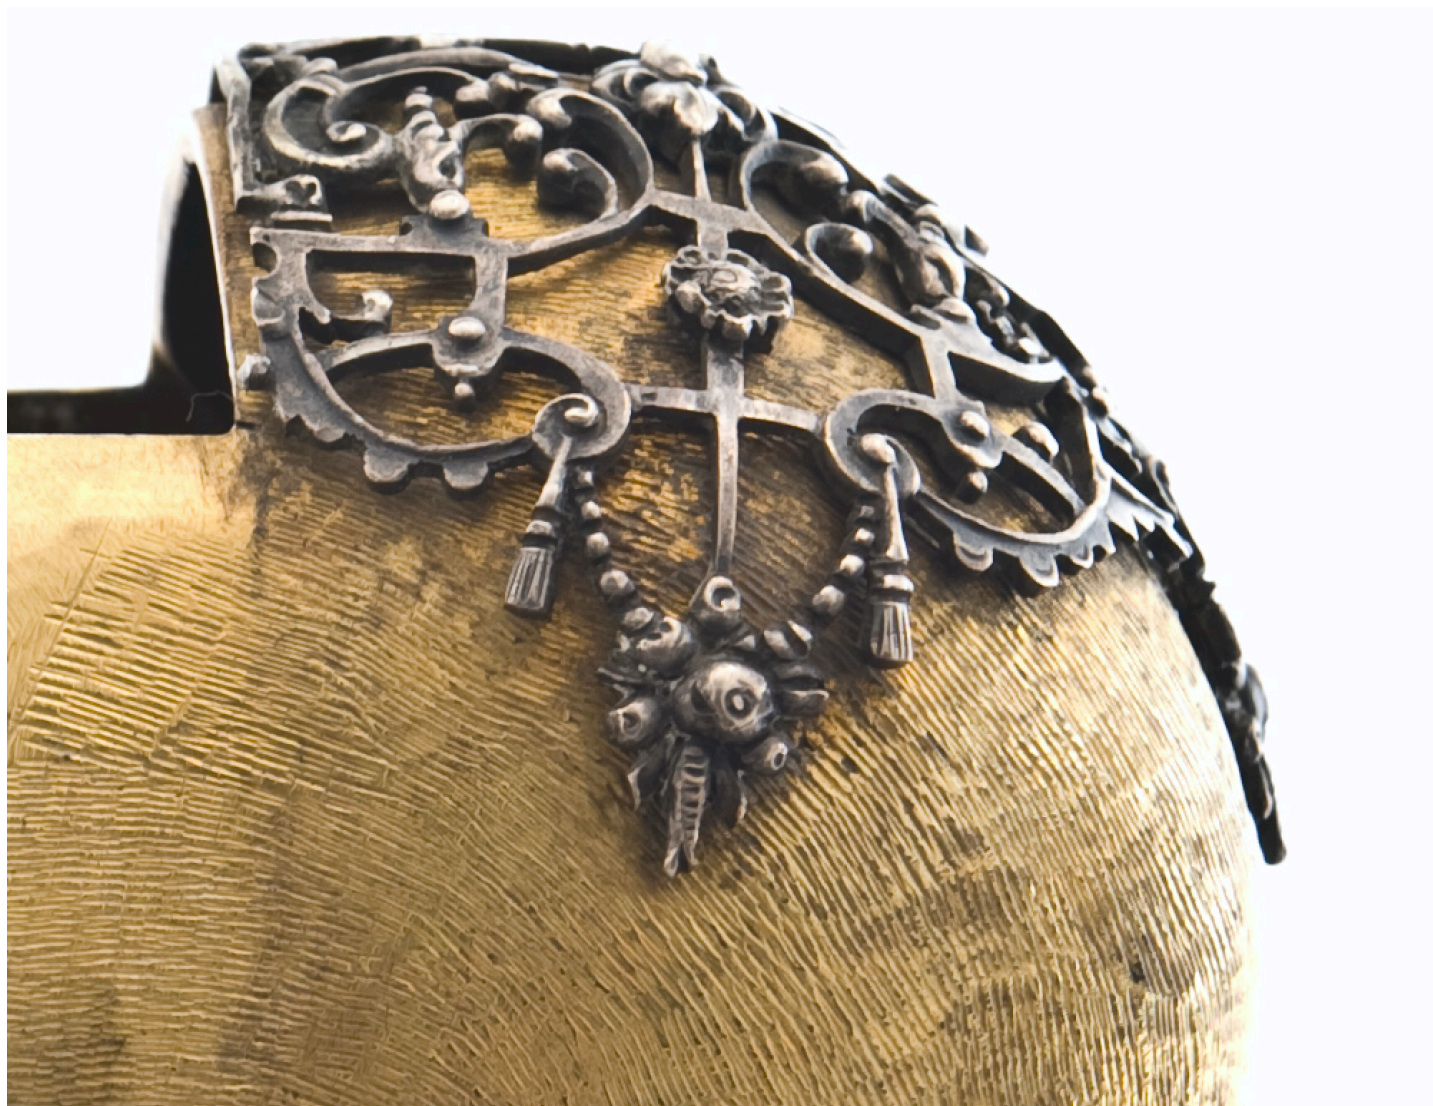
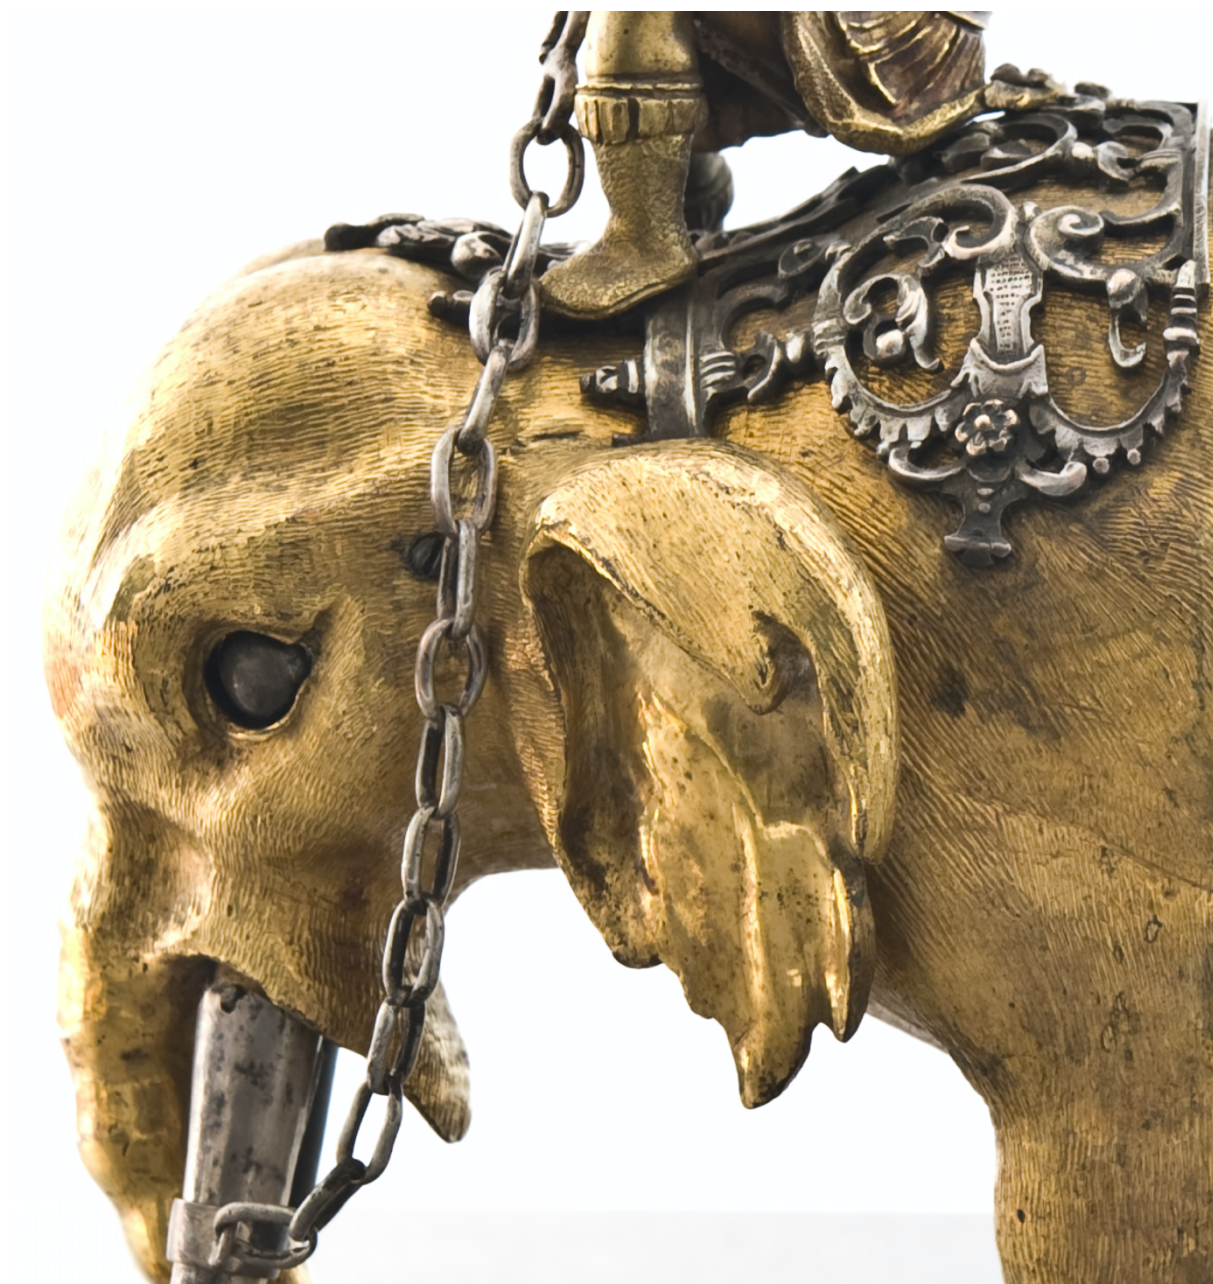
Silver sulfide has also formed on the silver eyes with their thin wire feeds and the applications (silver) on the elephant, as well as on the chain that the Mahout is holding in his hand.

Abbildungen Elefant Oxydationen in Form von Silbersulfid, vor der Restaurierung

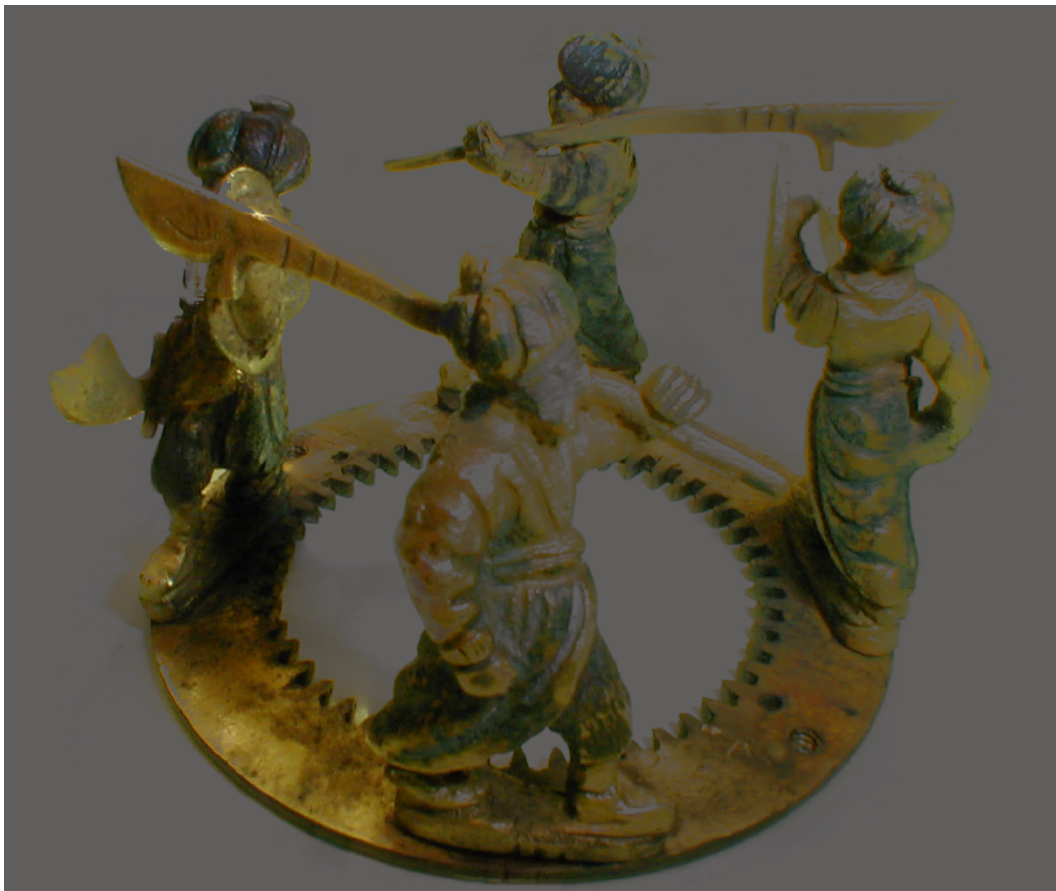
Two Ottoman figures have come loose from their rivets and are shaking. Similar to the plant on the plinth, the figures were provided with a cold polychrome enamel frame, which has only survived in rudimentary form. There is a casting defect on one of the four balusters in front of the parapet due to a blowhole.

Abbildungen Osmanenfiguren mit Resten von Kaltemail-Bemalung.

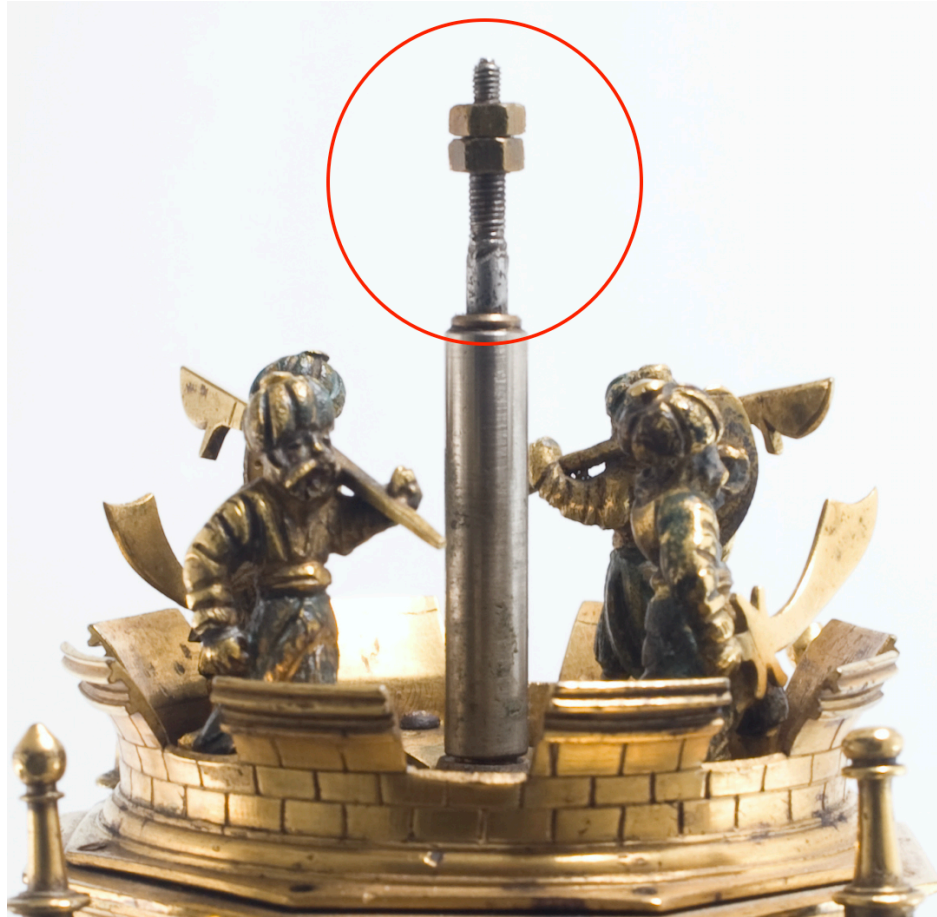
There is an inner thread in the tower, the formerly screwed-on crown is missing. The original attachment shows an unprofessional reworking with a suspension using two 2mm nuts. The screw thread was cut and irreversibly damaged.

Abbildung: Befestigung des Turmes – Aufnahme Voruntersuchung

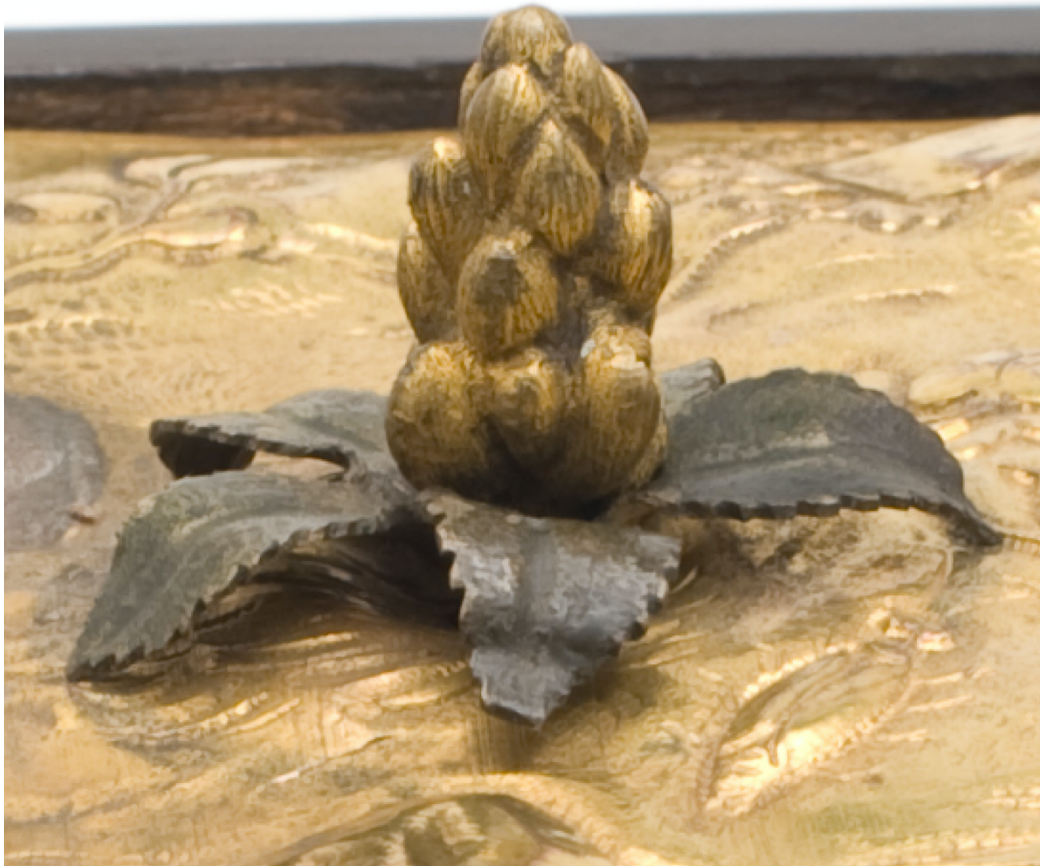
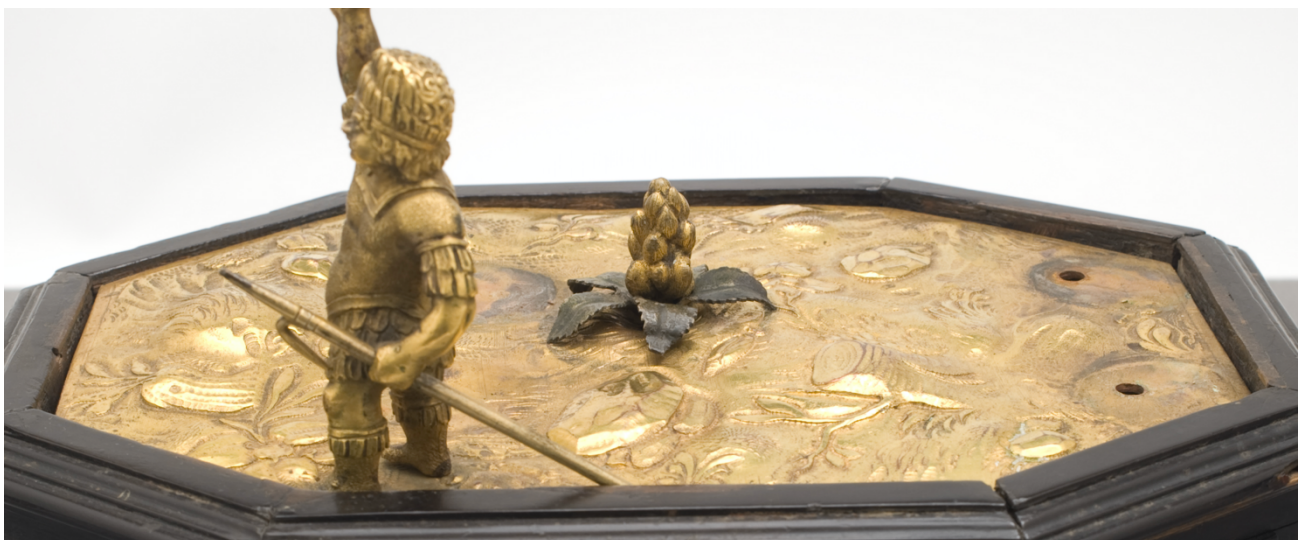
On the plinth there is plastering on the fire gilding.
The screw connection to the pedestal attached to the plinth has seized on the thread and cannot be loosened with simple means.

The cold enamel painting on the leaves of the screw connection has flaked off slightly.

Abbildungen: Plinthe mit Verschraubung
© Layout: Restaurierungsatelier Jürgen Ehrt
Fotos: Jürgen Ehrt 2021

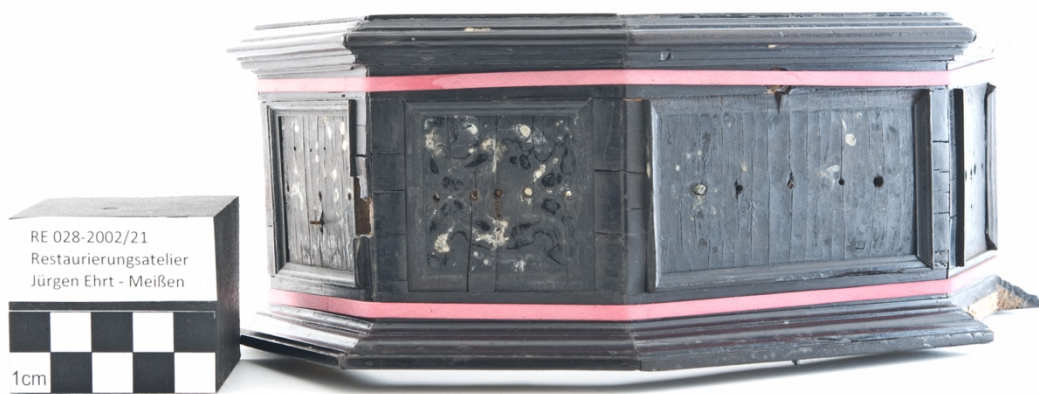
Abbildung: Postament in der Restaurierung

The octagonal wooden board screwed to the elephant under the plinth, was the last cohesion of the absolutely desolate gluing, which was no longer guaranteed after the removal of the wooden board. The ebony veneers are veneered on an oak blind wood. Over the centuries, the volume of the oak has decreased while the ebony veneer has remained unchanged in size. As a result, tensions arose on the glued joints, which must have led to problems early on. This is explained by the fact that various, sometimes amateurish, re-glues were found without removing the old glue. This problem, which occurred earlier, has been countered in the past by hammering steel staples into the surface of the miters. Furthermore, probably in the 19th century, the inside was covered with a layer of colored paper, with the intention of adding additional stability to the gusset.

The colored paper in its gluing, already rudimentary and worn, shows a very desolate surface appearance. It was glued in afterwards and is not a historical source from the time of the elephant's origin. Since a reversible procedure to stabilize and purify the postament was not possible otherwise, the colored paper was opened.

A profile on the lower base is a later addition made of pear tree that was ebonized with plastered paint. The open surface was closed again reversibly with black, water-soluble CLOU stain.

A poorly worked and broken wax supplement was closed with hard retouching wax from BAO.

Finally, the surface was waxed with Renaissance wax to improve the surface.

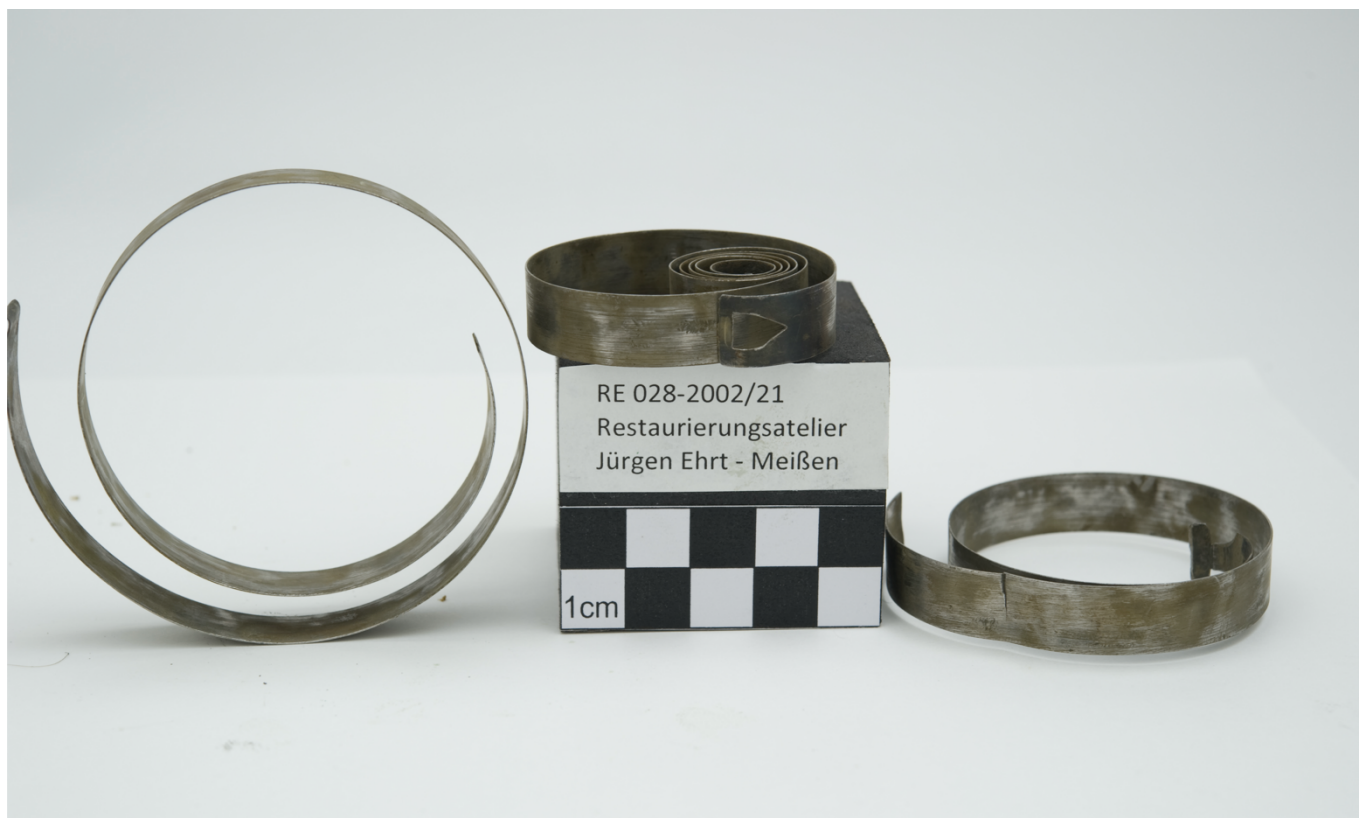
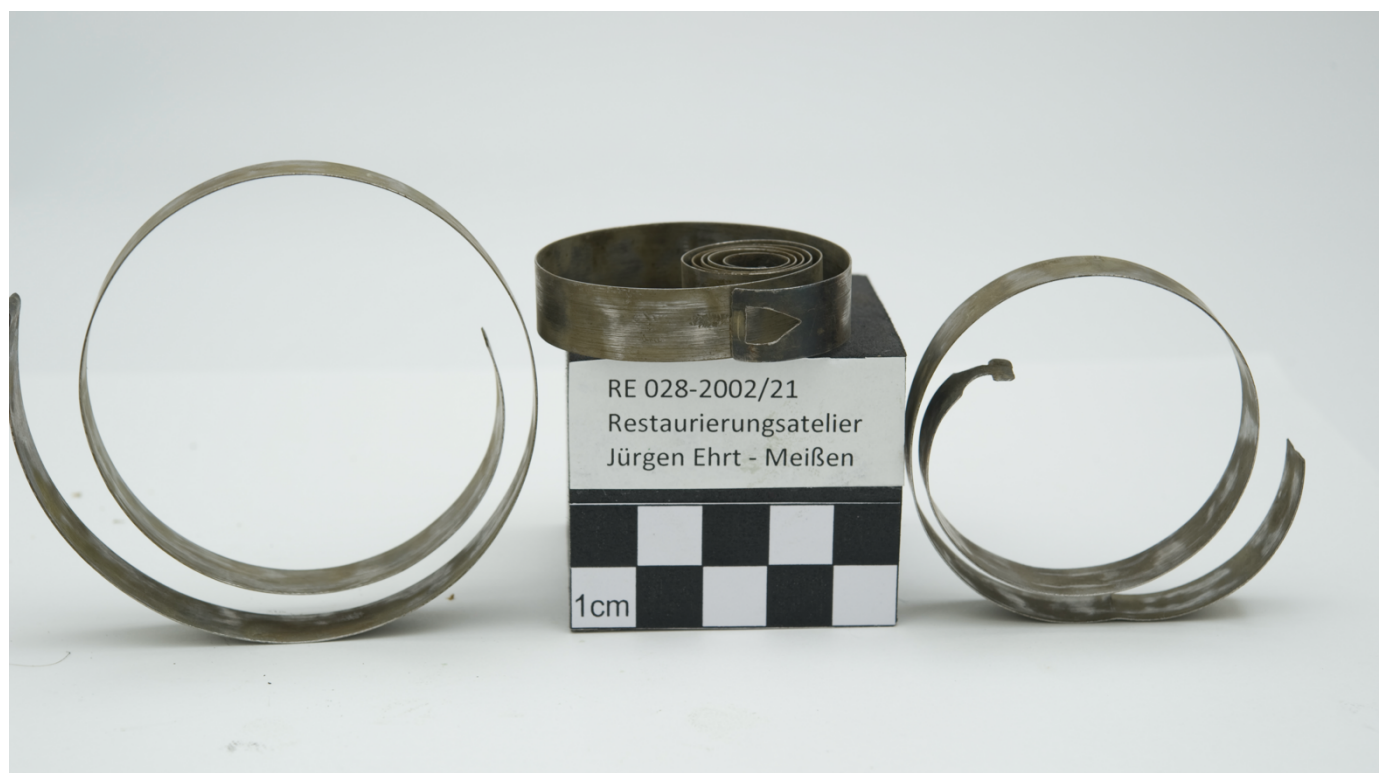
Abbildungen: Zerbrochene Triebfeder

The nib was reworked for use in the elephant's barrel. For this purpose, it was shortened to a length of 900 mm. After tempering the spring steel, the end of the spring got a hook bent by 180 degrees with an end curve for the severed hole in the spring. The perforated spring bridle could remain.
