DOCUMENTATION AND RESTORATION REPORT

Figure clock in the shape of an elephant Augsburg around 1600

JÜRGEN EHRT, RESTORER AND PUBLICLY CERTIFIED
EXPERT FOR ANTIQUE WATCHES AND CLOCKS
ARCHIV 028-2021 ©2021

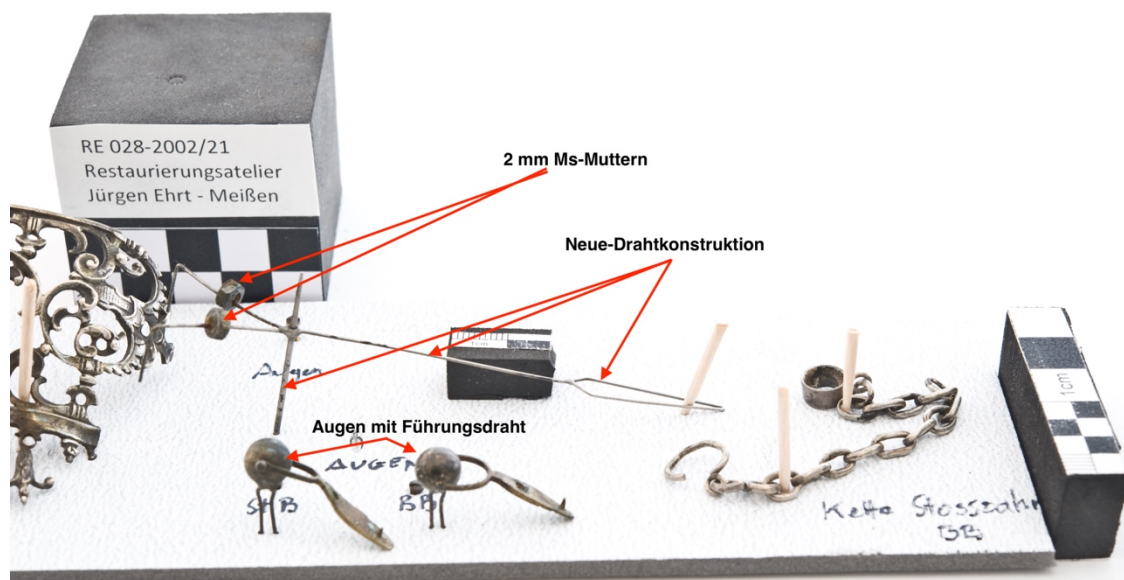
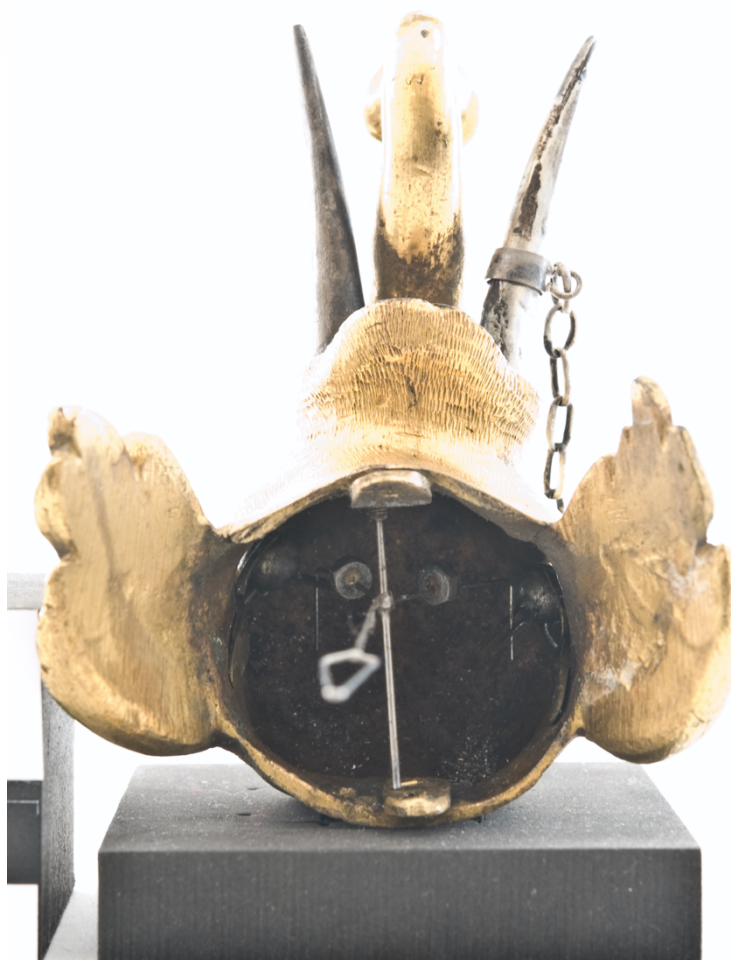
Abbildungen: Augenmechanik

The assembly of the eye machine is original. The device between the drive plug on the balance wheel of the clockwork and the guide wires on the eyes are a later new production from the 20th century, the two brass nuts were soldered on in an amateurish way with tin solder.
