# Ein Mythos auf dem Prüfstand

Die Untersuchungen an der sogenannten Peter Henlein-Uhr  
des Germanischen Nationalmuseum Nürnberg

Jürgen Ehrt

### Dosenuhr Peter Henlein, GNM Nürnberg, Inv. - Nr. WI 1256

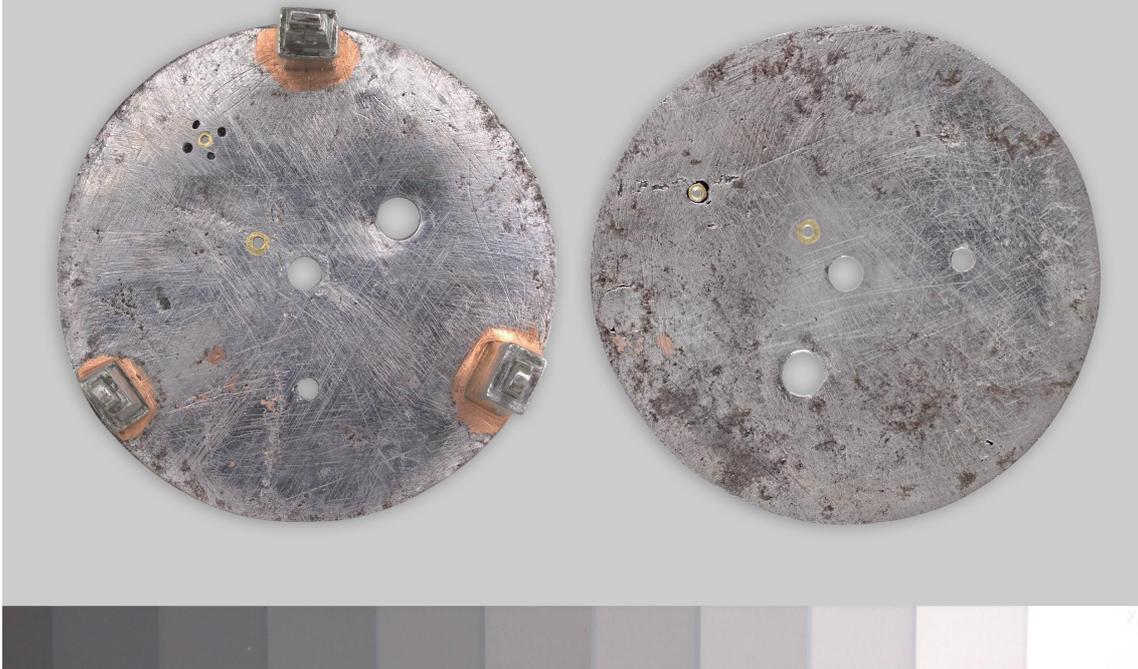
Abbildung: die dem Zifferblatt zugeneigte Oberplatine

Die angefasten Kanten - s. gelbe Markierungen - im Gegensatz zu den abgesägten Kanten an dem unteren Spindellager-Kloben untermauern die Erkenntnis, dass der Werkskäfig für einen Neubau modifiziert wurde.

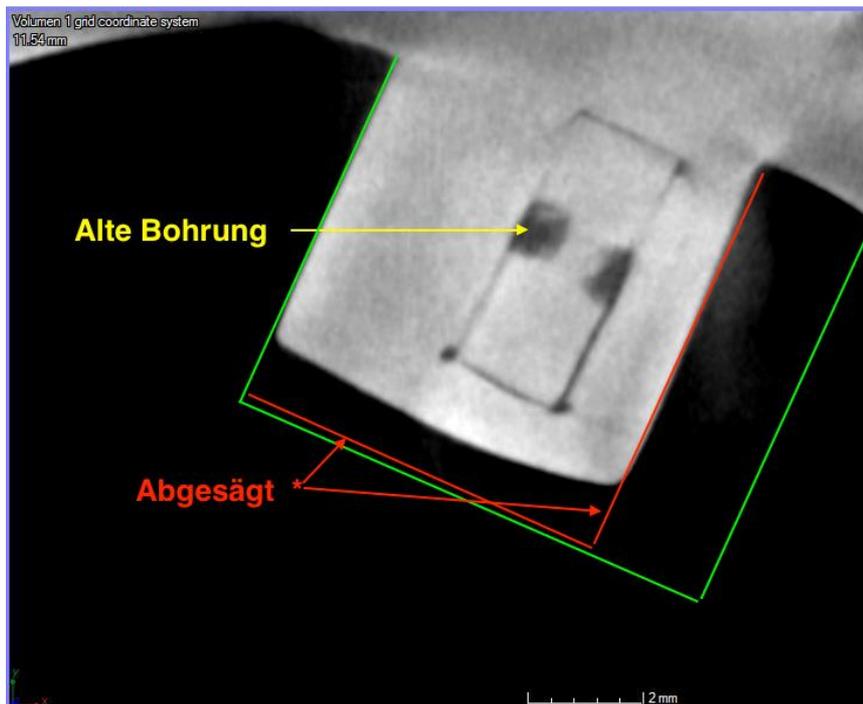
In der Tomografie ist eine alte Querbohrung durch den eingienieteten Plateau-Zapfen, der zur Aufnahme des unteren Spindellager-Klobens dient, zu sehen. Durch diese nicht benutzte Querbohrung wurde der jetzt an anderer Stelle vernietete Plateau-Zapfen ursprünglich unter einer anderen Platine verstiftet, die aber mit der hier verwandten nicht identisch sein kann. Mithin kann auch dieser Plateau-Zapfen nicht zu dem hier untersuchten Exponat gehören.

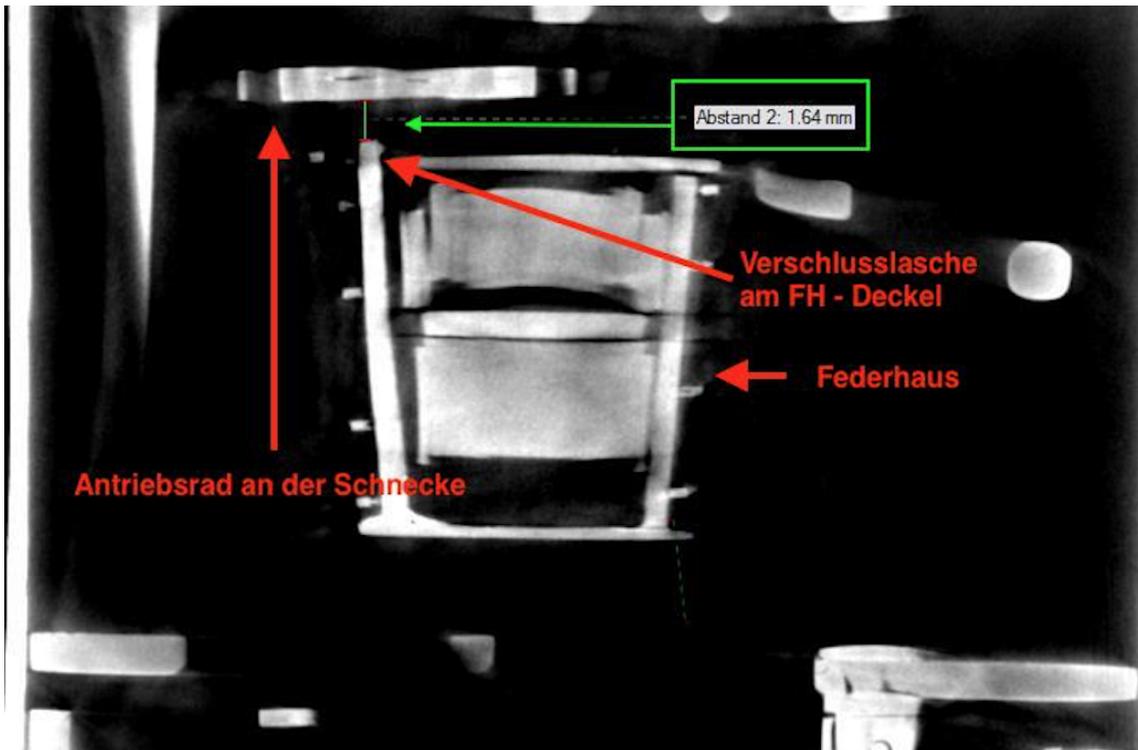
Abbildung: Bauteilabstände zwischen Schnecke und Federhaus

Der Abstand, d.h. die Höhenluft zwischen Antriebsrad und Federhauslasche, beträgt jetzt maximal 1,6 mm. Bei den mechanischen Inponderabilien wie Lagerspiel, Höhenluft in der Zapfenlagerung und dem Unrundlaufen von Antriebsrad und Federhaus kann von einer weiteren Minimierung dieser im Ruhestand vermessenen 1,6 mm durchaus ausgegangen werden. Für eine Funktion wäre kein Platz geblieben.

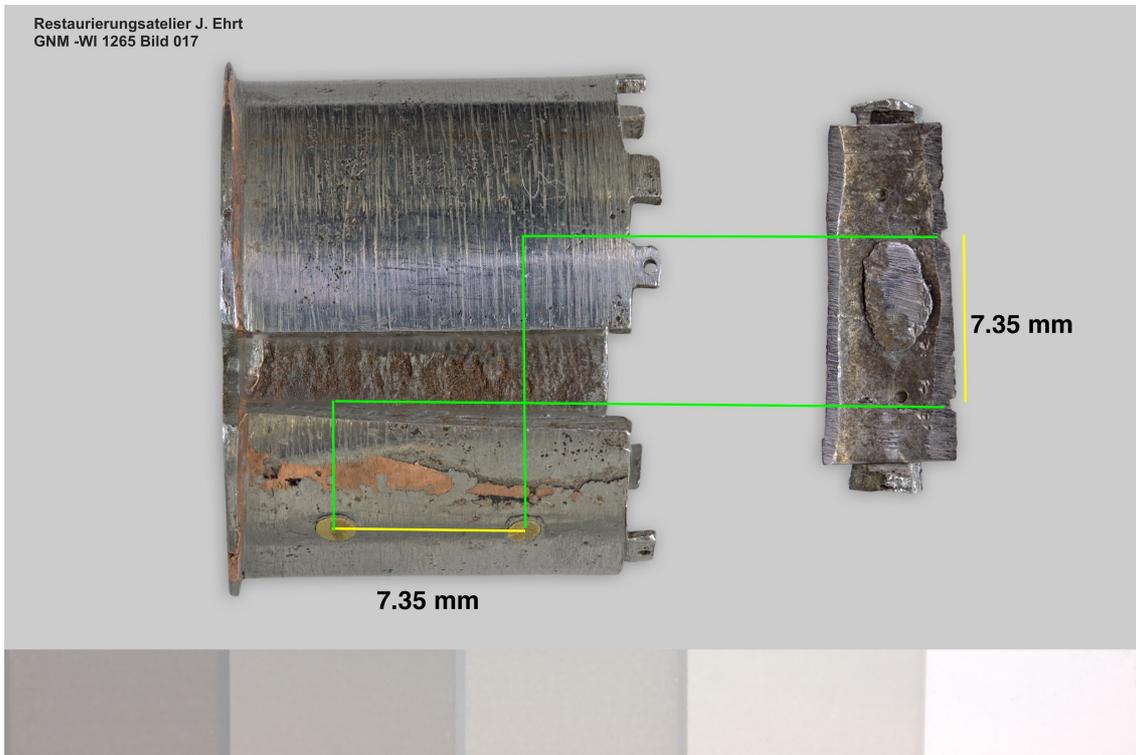
Die sich in den gelben Kreismarkierungen befindlichen Bohrungen gehen durch das Federblech in den Verschlusskeil des Federhauses. Es könnte sich hierbei um den Versuch gehandelt haben, die alte Zugfeder in der Höhe einzukürzen, um sie somit dem verkürzten Federhaus neu anzupassen. Nachdem dieses nicht zum Erfolg führte, wurde ein Reststück der Zugfeder als Verschlussarretierung auf den Keil genietet.

Abbildung: Rest der alten Zugfeder auf den Verschlusskeil des Federhauses aufgenietet

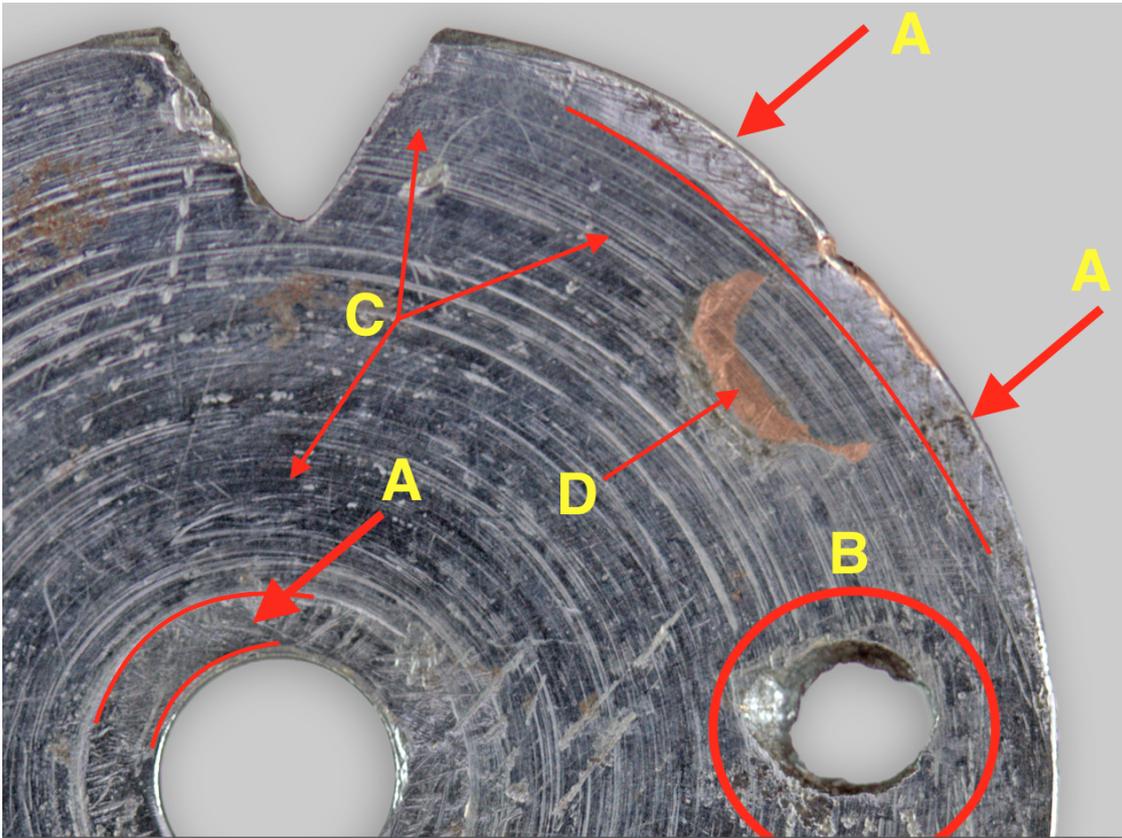
Der Punkt (B) kennzeichnet einen Durchbruch, der eher aus einer früheren Verwendung des Bleches stammen dürfte und sollte nicht, wie irrtümlich angenommen, als Durchführung für eine nicht mehr vorhandene Darmsaite gesehen werden.

Abbildungen: Bearbeitungsspuren am Federhausboden

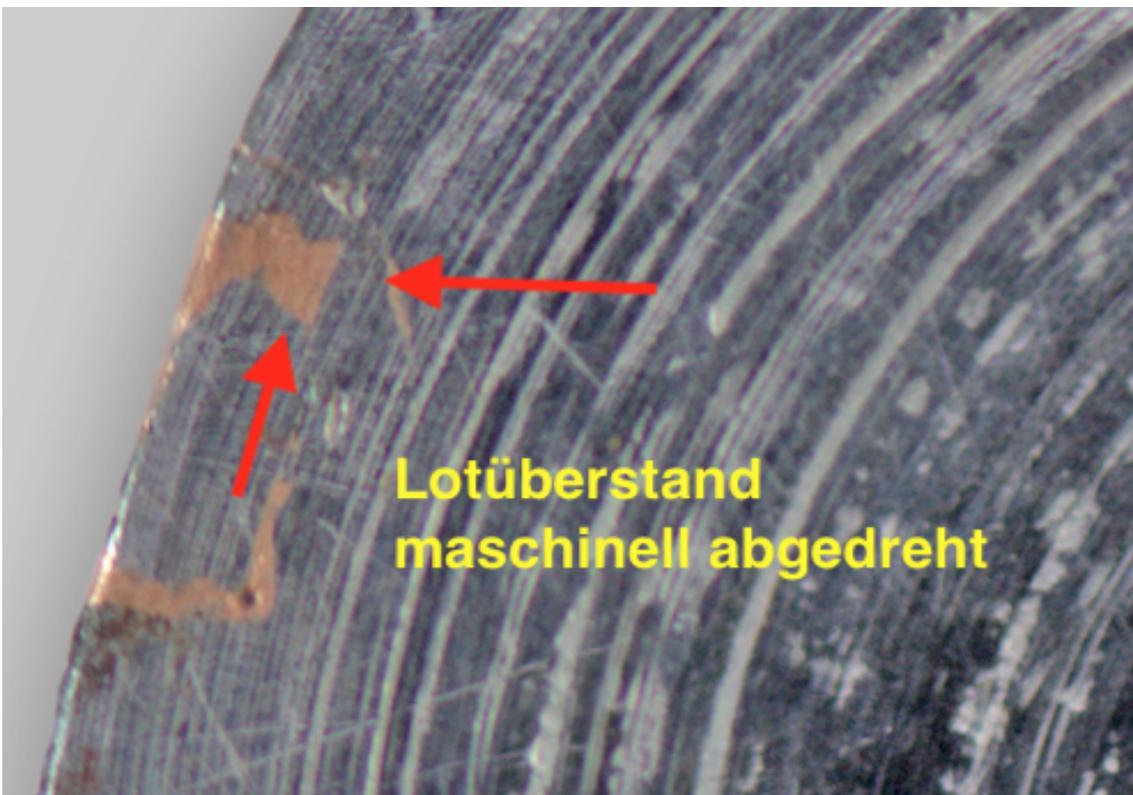
Die roten Pfeile markieren die durch das Cu-Lot gehenden Schneidspuren, des maschinellen spanabhebenden Bearbeitungsverfahrens.

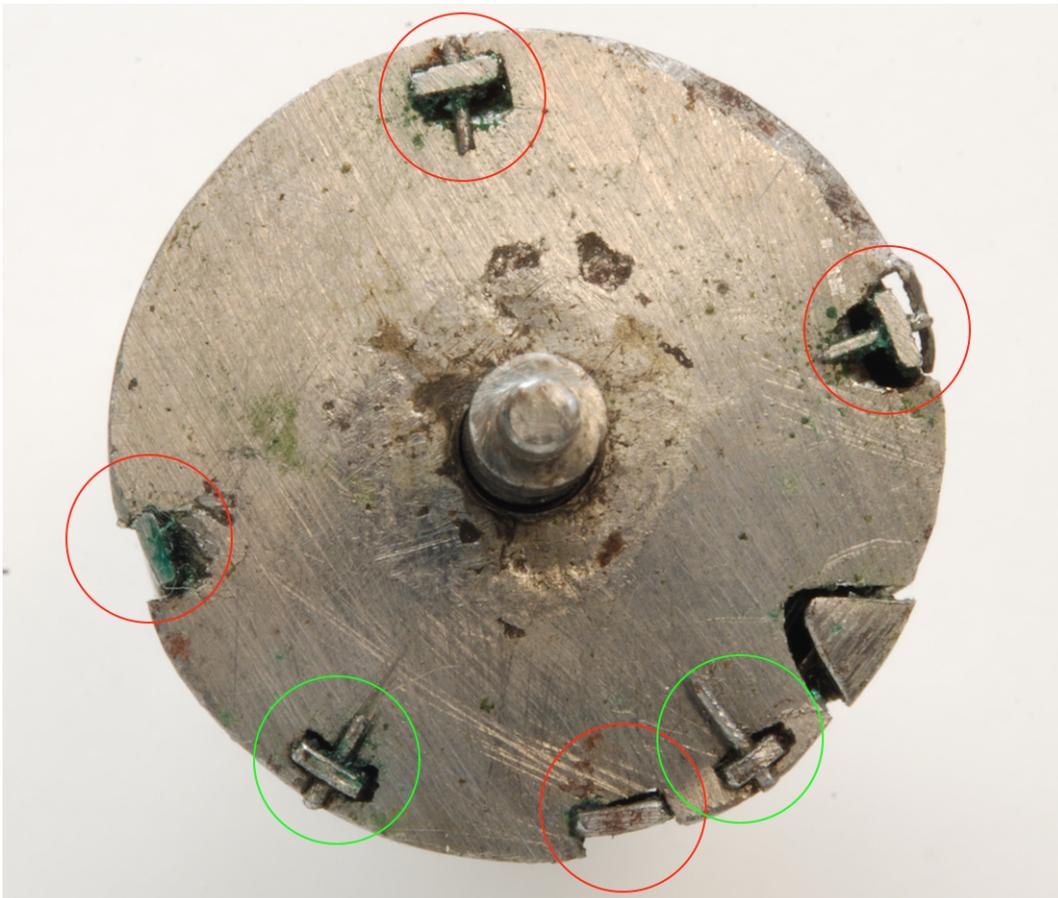
**Die im Bild mit einem roten Kreis markierten Arretierungen sind die Original-Laschen. Diese wurden auf das Maß der neu aus der Federhauswandung herausgearbeiteten (mit einem grünen Kreis gekennzeichneten) Laschen gekürzt.**

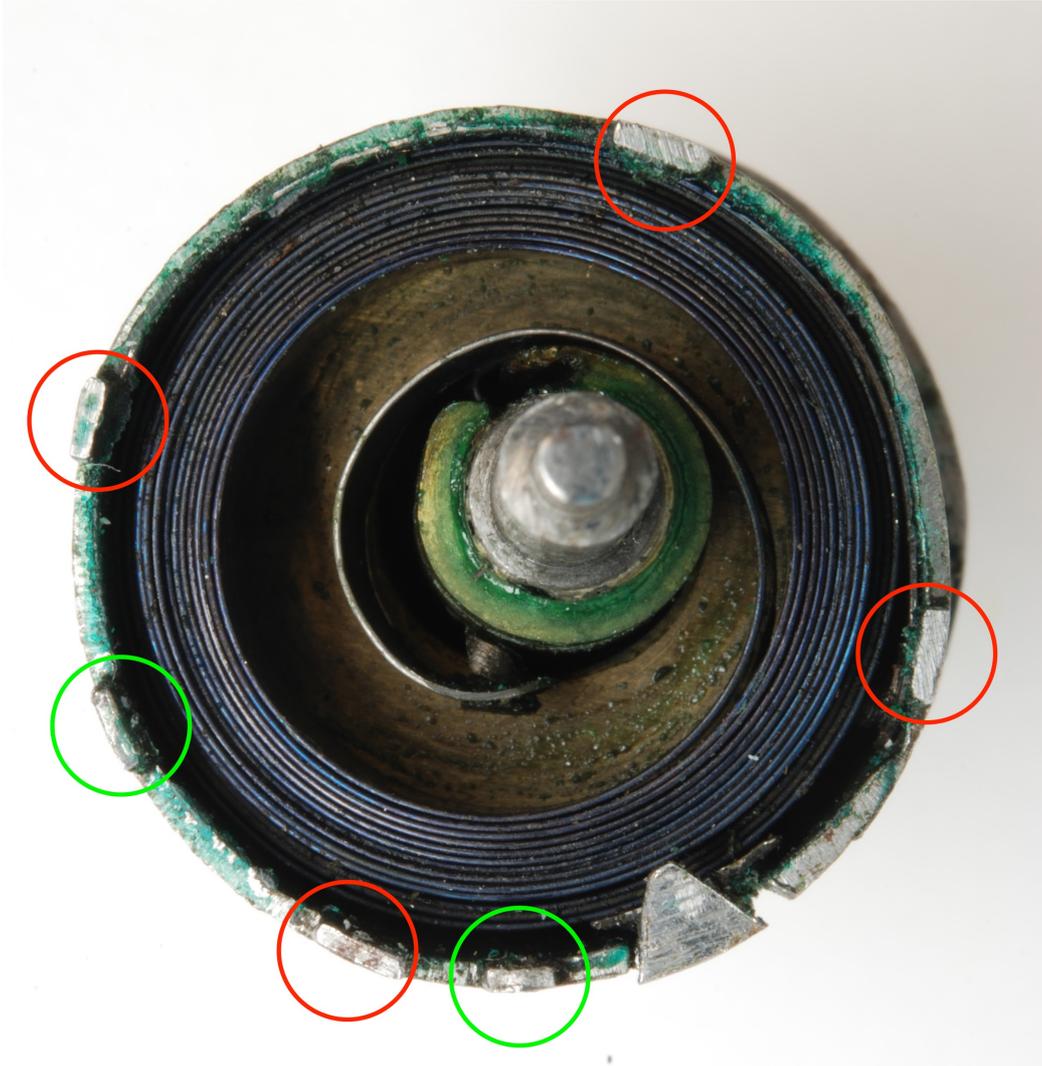
**Die im Bild mit einem roten Kreis markierten Arretierungen sind die Original-Laschen. Diese wurden auf das Maß der neu aus der Federhauswandung herausgearbeiteten (mit einem grünen Kreis gekennzeichneten) Laschen gekürzt.**

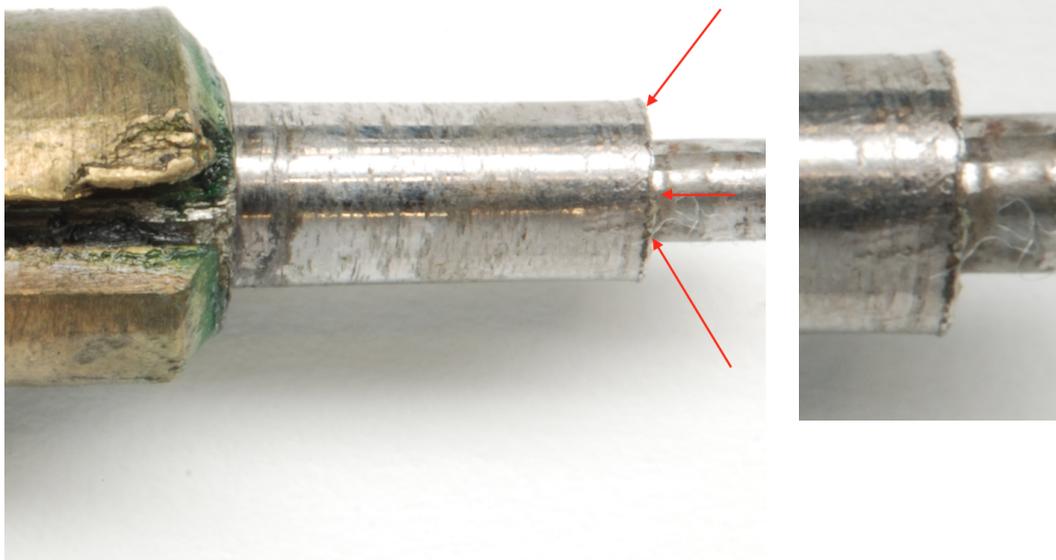
Die Computertomografie gibt Aufschluss darüber, dass die Messinghülse auf die Welle aufgelötet wurde, um die unspezifischen Zugfedern auf der Welle zu halten.

Abbildungen: Federhauswelle, nicht entgratet, mit aufgelöteter Ms - Messinghülse

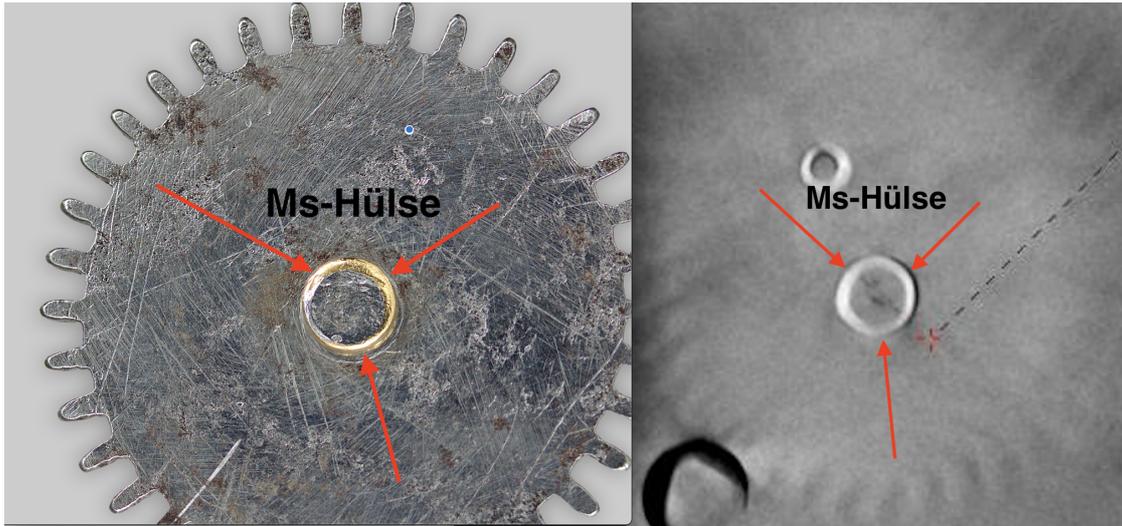
Das Stundenrad wurde mit einem Messingfutter (Hülse) ummantelt, um so der zu großen Bohrung in der Oberplatte angepasst zu werden. Dieses Indiz belegt die Inkompatibilität zwischen Werkgestell und Stundenrad und nicht zuletzt auch zwischen Stundenrad und dem Antriebsrad mit seinen konstruierten Manipulationen.

Abbildung: Stundenrad

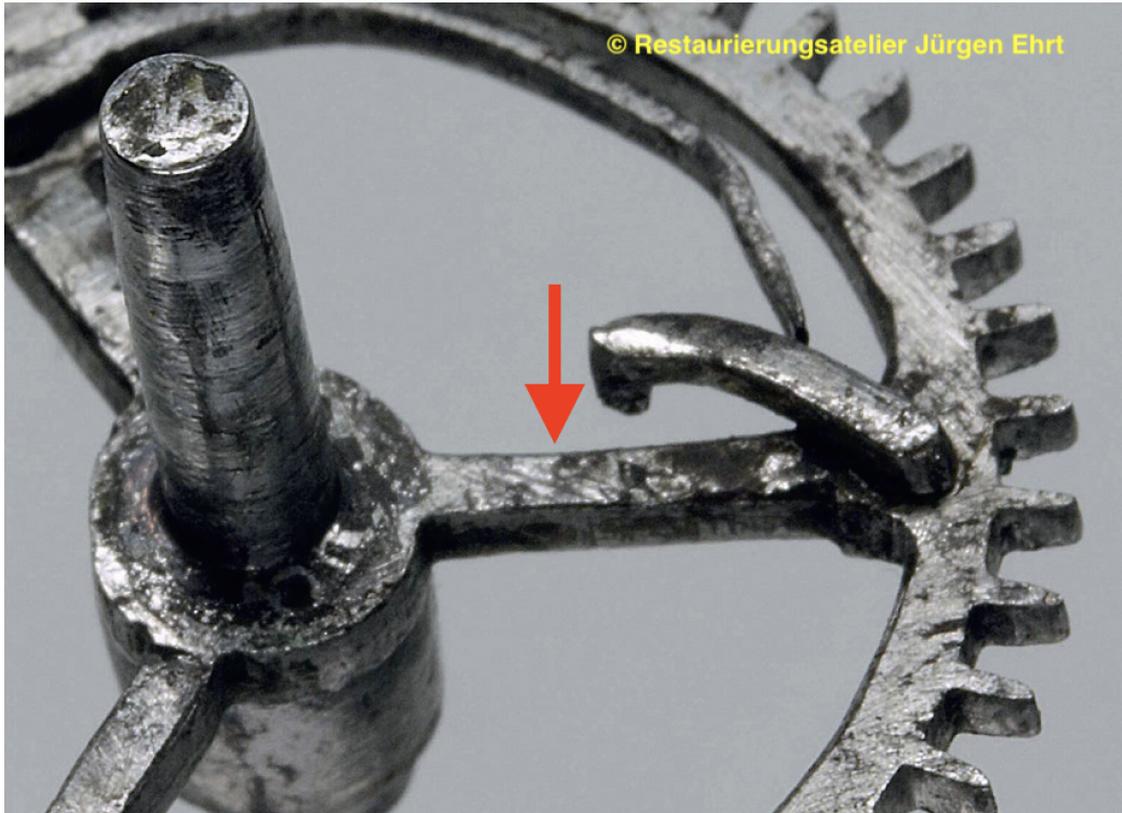
Die auf dem Antriebsrad platzierten Komponenten Sperrkegel und Sperrfeder waren ursprünglich nicht so angebracht, wie sie in den Bohrungen des Rades sitzen. Der Sperrkegel ist "upside down" gegenüber dem Sperrrad montiert. Eine äußerst seltene Konstellation, wie wir sie zum Beispiel bei der Dresdner Tischuhr des Jakob Zech aus Prag (siehe Foto) und seinem Pendant in London kennen.

Abbildung: *Gesperr am Antriebsrad*

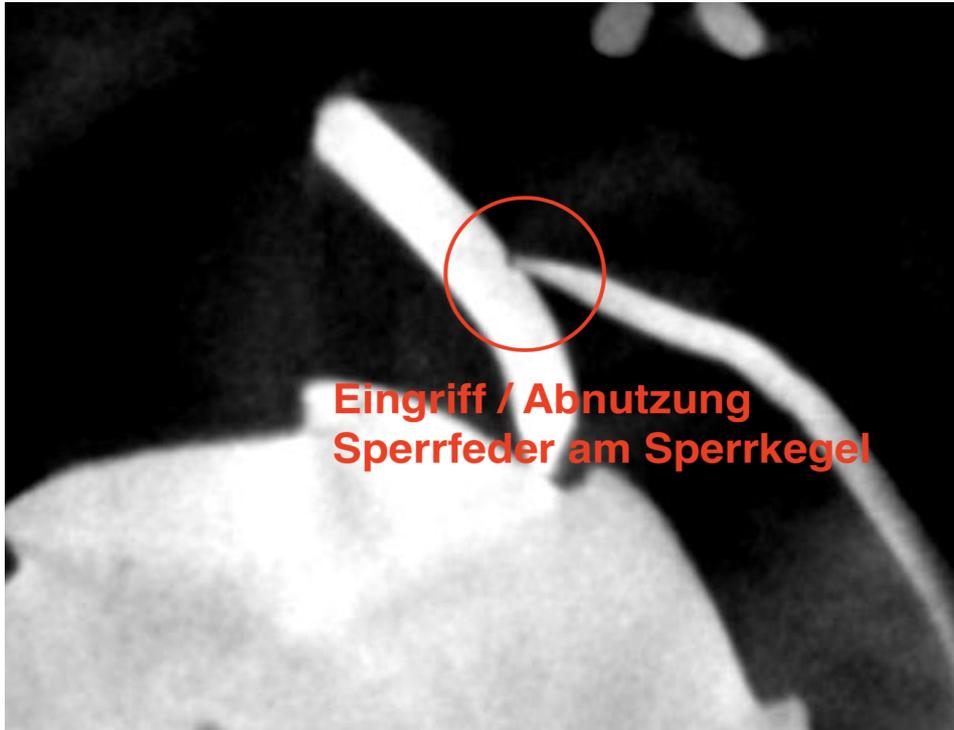
Der Konstrukteur entschied sich dafür, die Sperrfeder und die Sperrklinke auf die gegenüberliegende Seite des Antriebsrades zu verlegen. Hierfür musste er die vorhandenen Befestigungspunkte gegeneinander austauschen. Dieses erklärt u.a. auch, dass sich der Sperrkegel nicht mehr auf dem breiteren Radschenkel, der ihm mehr Stabilität gab, montiert ist. Dieser Austausch der Bauteile Sperrfeder und Sperrkegel gegeneinander, ohne dabei einen Abstandsverlust zu haben, zeigt sich auch in der kohärenten Eingriffsspur der Sperrfederspitze am Sperrkegel. Hier ist der Beweis für eine Zusammengehörigkeit der Bauteile Sperrrad, Sperrfeder und Sperrkegel. Die Sperrfeder musste mit Silber (Ag) eingelötet werden, da die Öffnung vom vorher hier platzierten Sperrkegel zu groß war. Für die Montage des Sperrkegels war lediglich ein Aufreiben des Montage-Loches der Sperrfeder erforderlich. Dieses kann durch die computertomografische Untersuchung auch eindeutig belegt werden.

**Eingriff / Abnutzung  
Sperrfeder am Sperrkegel**

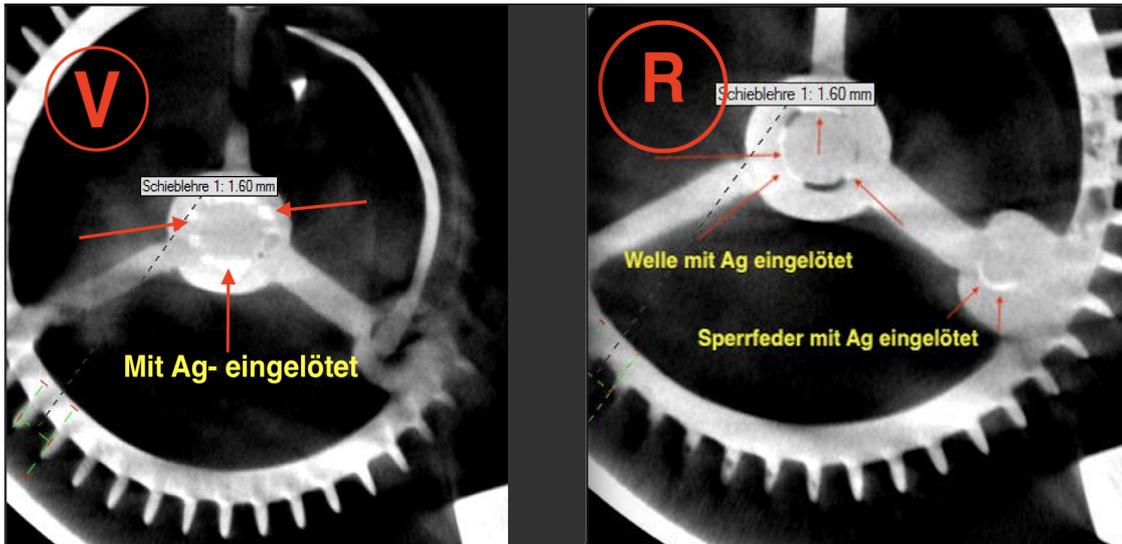
Abbildungen CT: Umarbeitungen am Antriebsrad  
 © Layout: Restaurierungsatelier Jürgen Ehrh  
 CT: Fraunhofer-Institut für Integrierte Schaltungen, Fürth

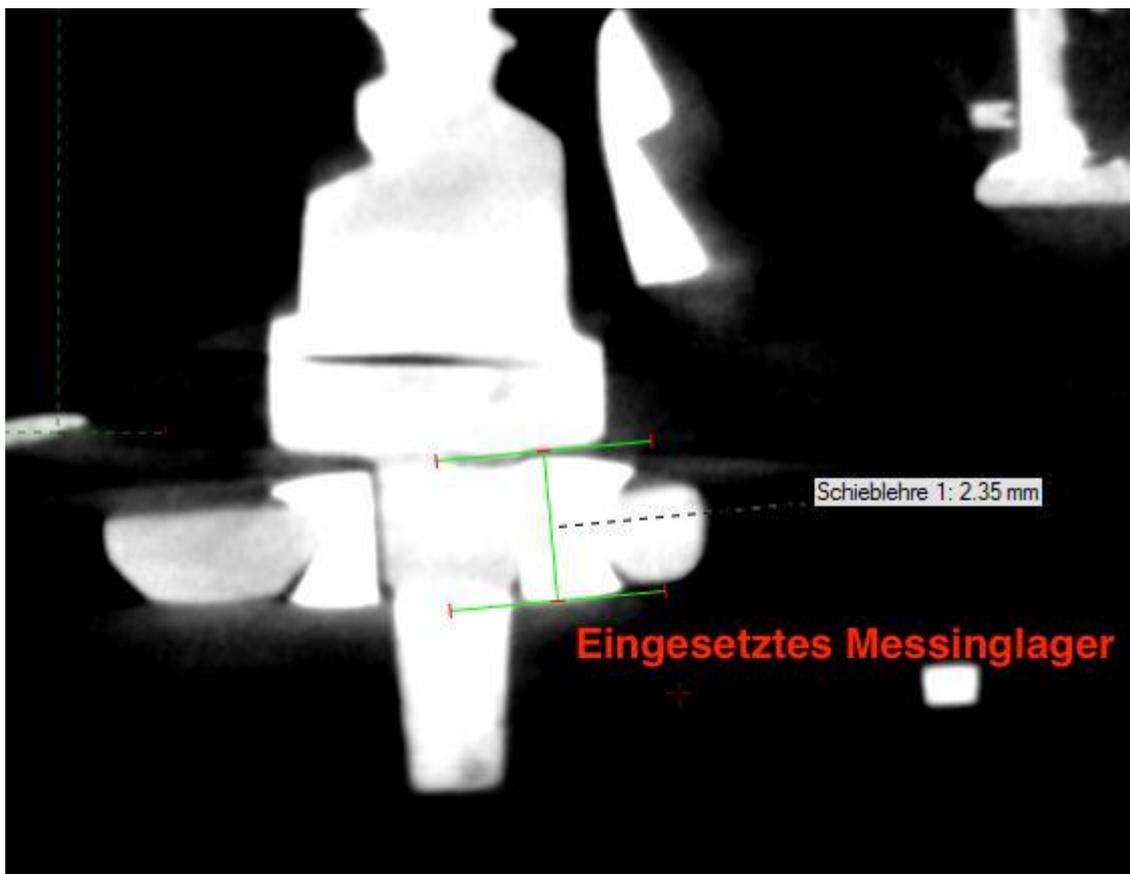
Schnecke und Schneckenrad sind in ihrer Bauhöhe bezeichnenderweise um das gleiche Maß zu kurz wie die Federhauswelle. Hieraus resultiert ein weiterer Fehler mit einem zu großen Höhenspiel. Um diesen Fehler auszugleichen, wurde für das Schneckenwellenlager ein das fehlende Maß ausgleichendes Messinglager eingetrieben.

Abbildung CT: Eingesetztes Messinglager

Es kann davon ausgegangen werden, dass dieses Lager u.a. auch die Funktion erfüllt, zu verhindern, dass beim Aufziehen der Uhr durch zuviel Spiel zwischen Schnecke und Sperrrad der Sperrkegel ins Leere greift. Die daraus resultierenden Schäden am Werk wären u.U. irreversibel.

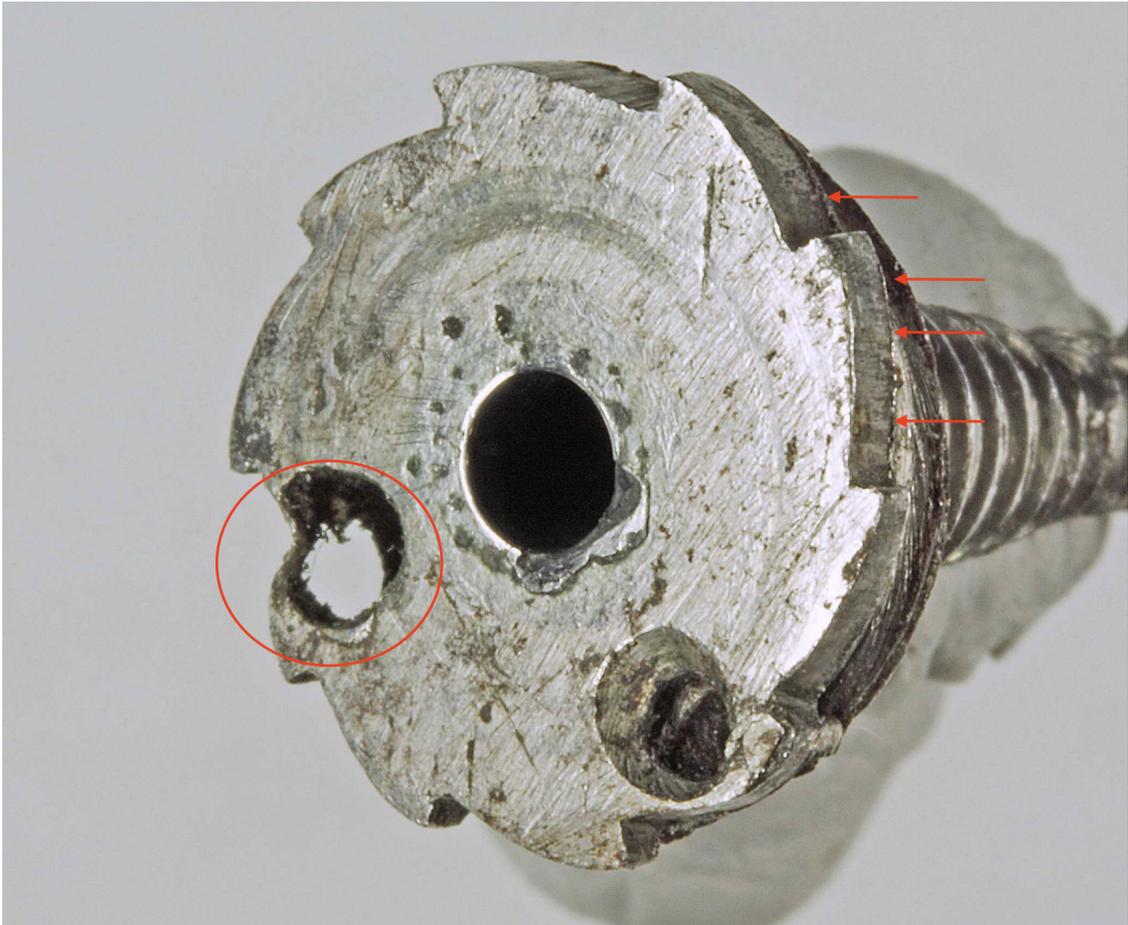
Abbildung: Bohrung zur Aufnahme der Darmsaite und nicht entgratete Feilspuren

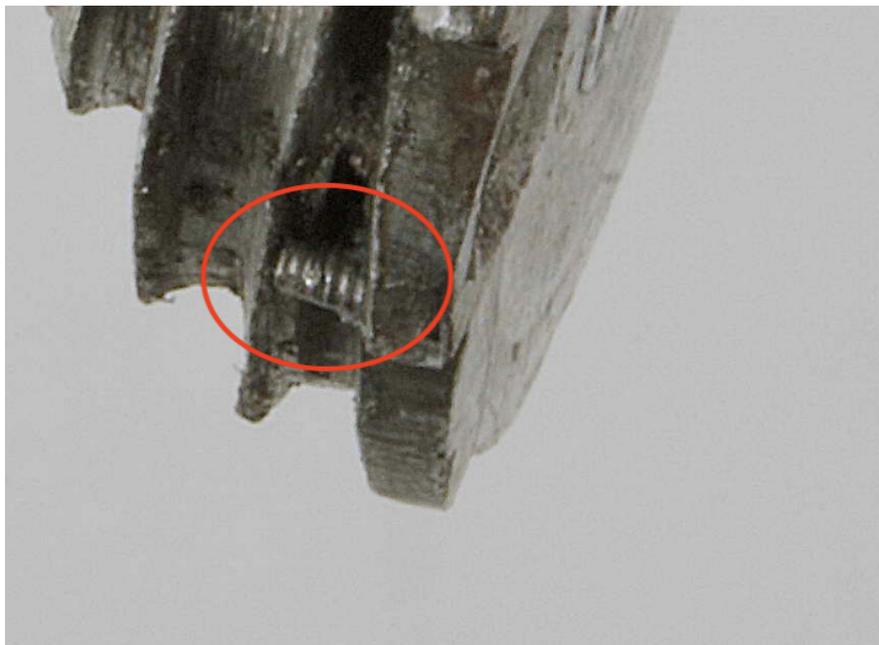
Abbildung: Stift zum Einhängen der Kette, gefertigt aus einer Schraube

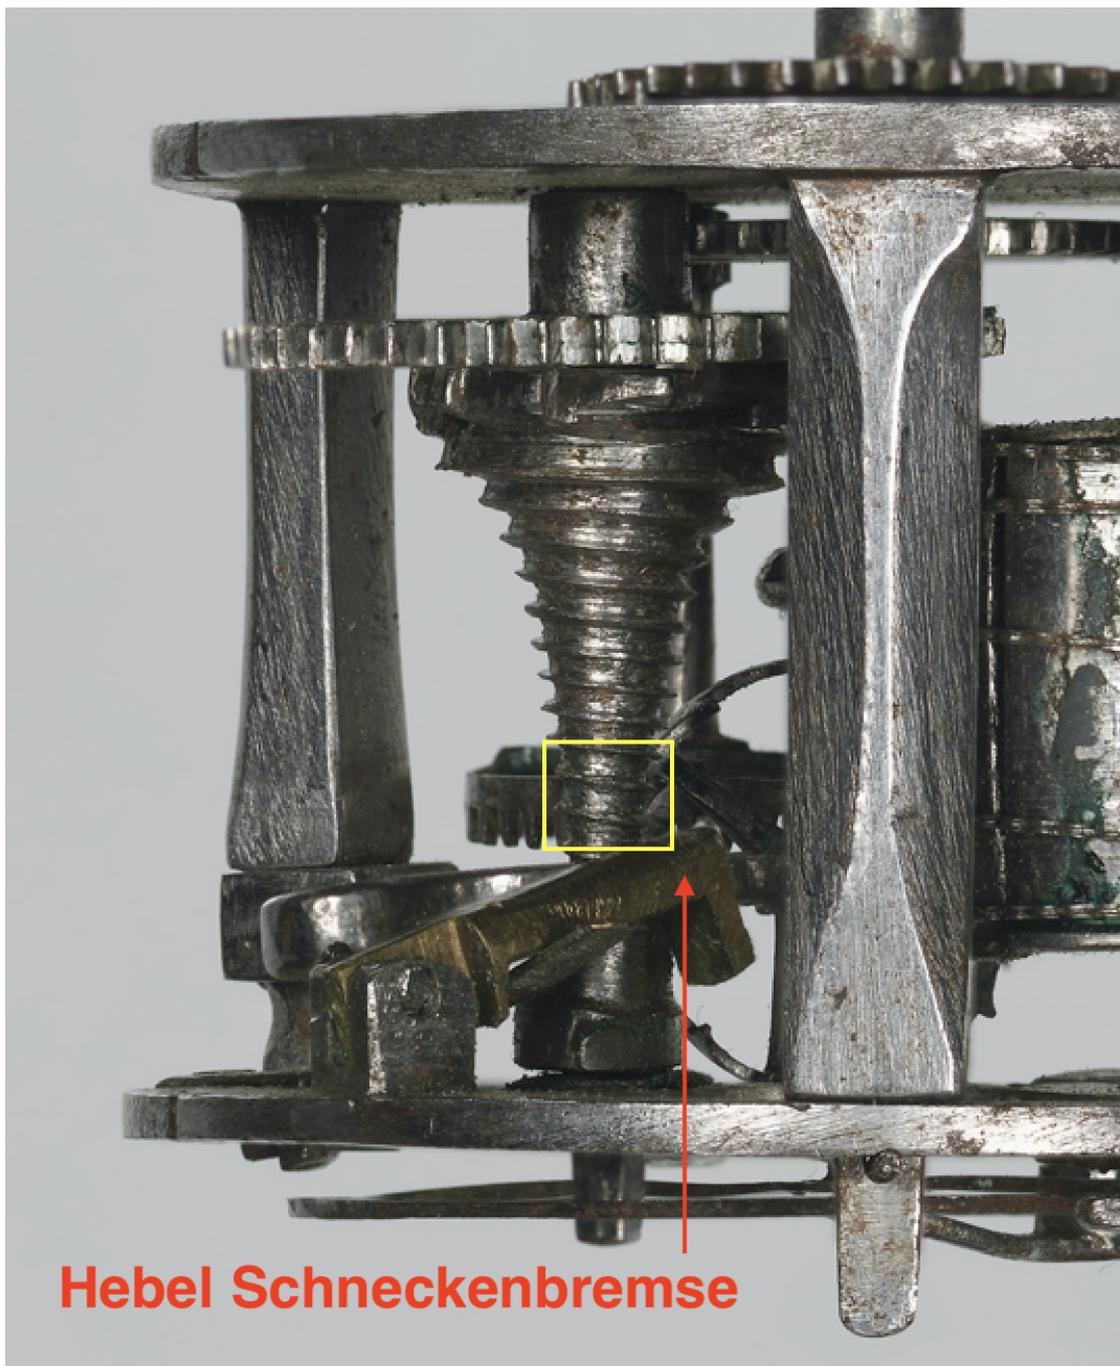
*Abbildung: Engstelle am Hebel der Schneckenbremse*

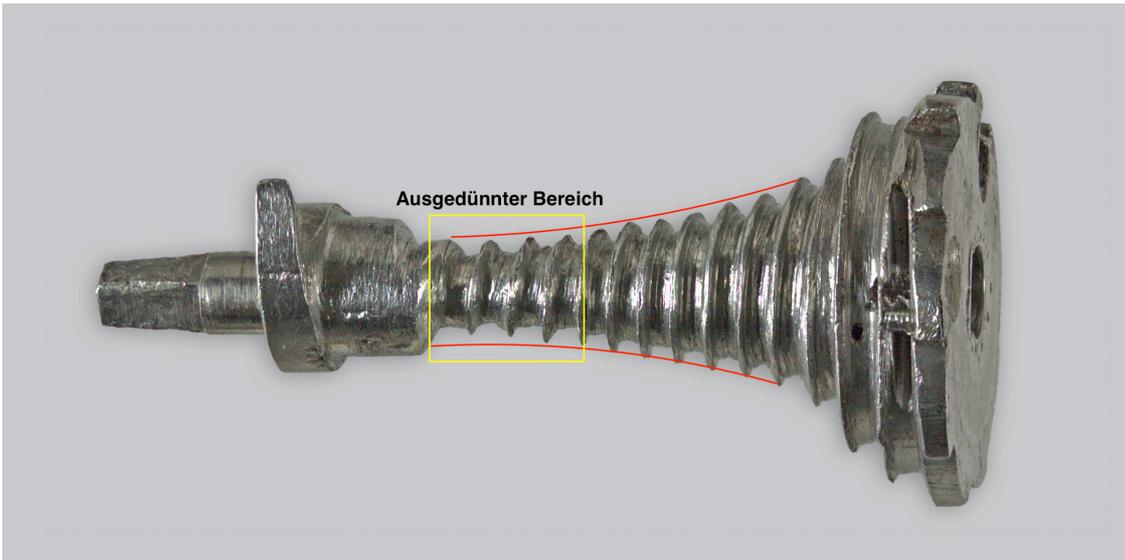
Abbildung: Schnecke mit runtergefeilten Schneckenwindungen

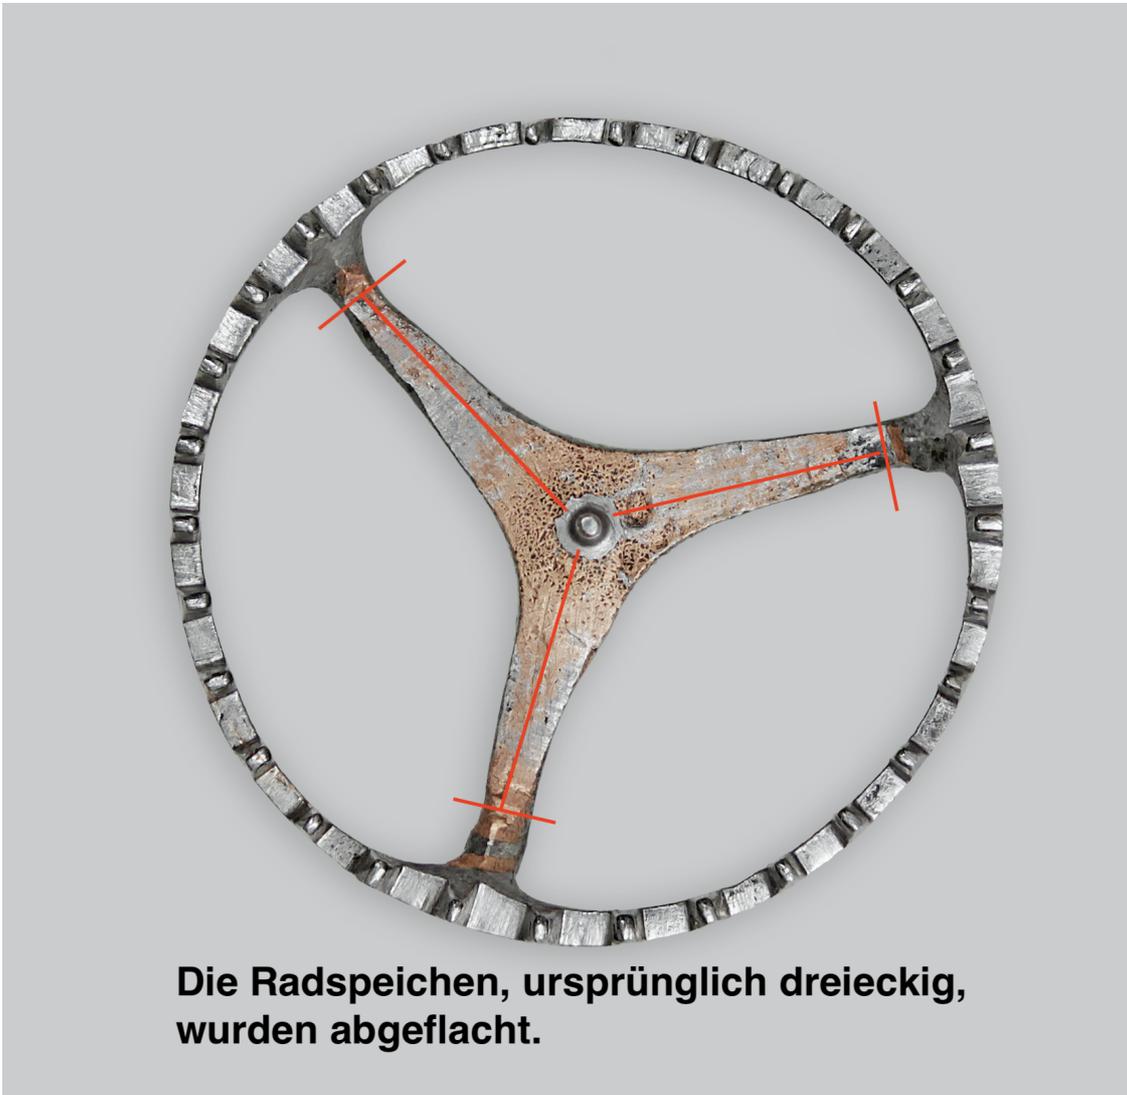
*Abbildung: Umgearbeitete Radspeichen am Kronrad*

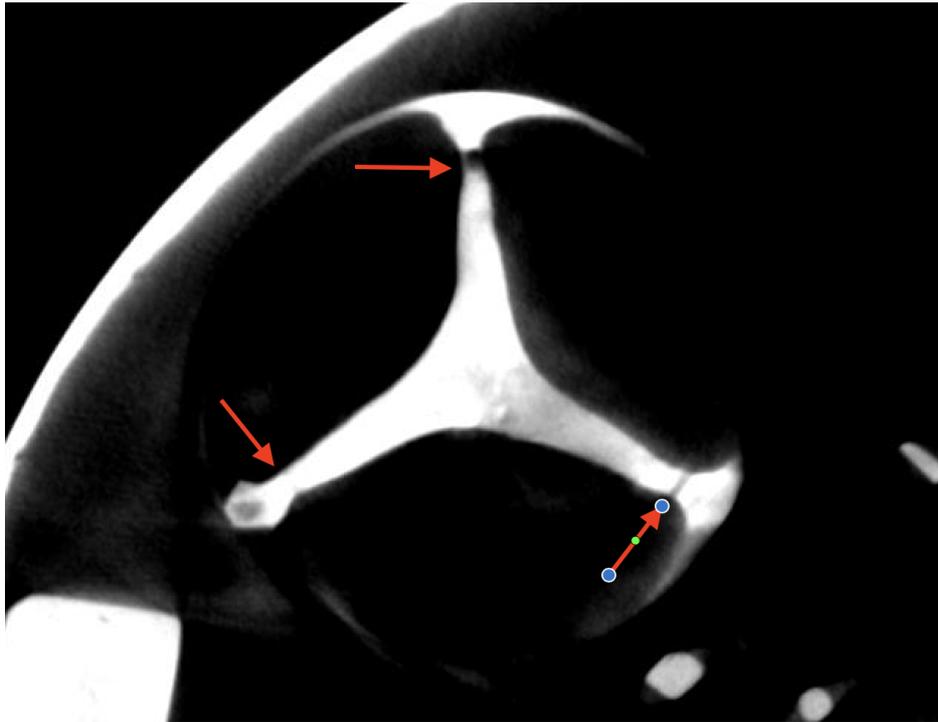
Abbildung CT: Umgearbeitete Radspeichen am Kronrad  
 © Layout: Restaurierungsatelier Jürgen Ehrt  
 CT: Fraunhofer-Institut für Integrierte Schaltungen, Fürth

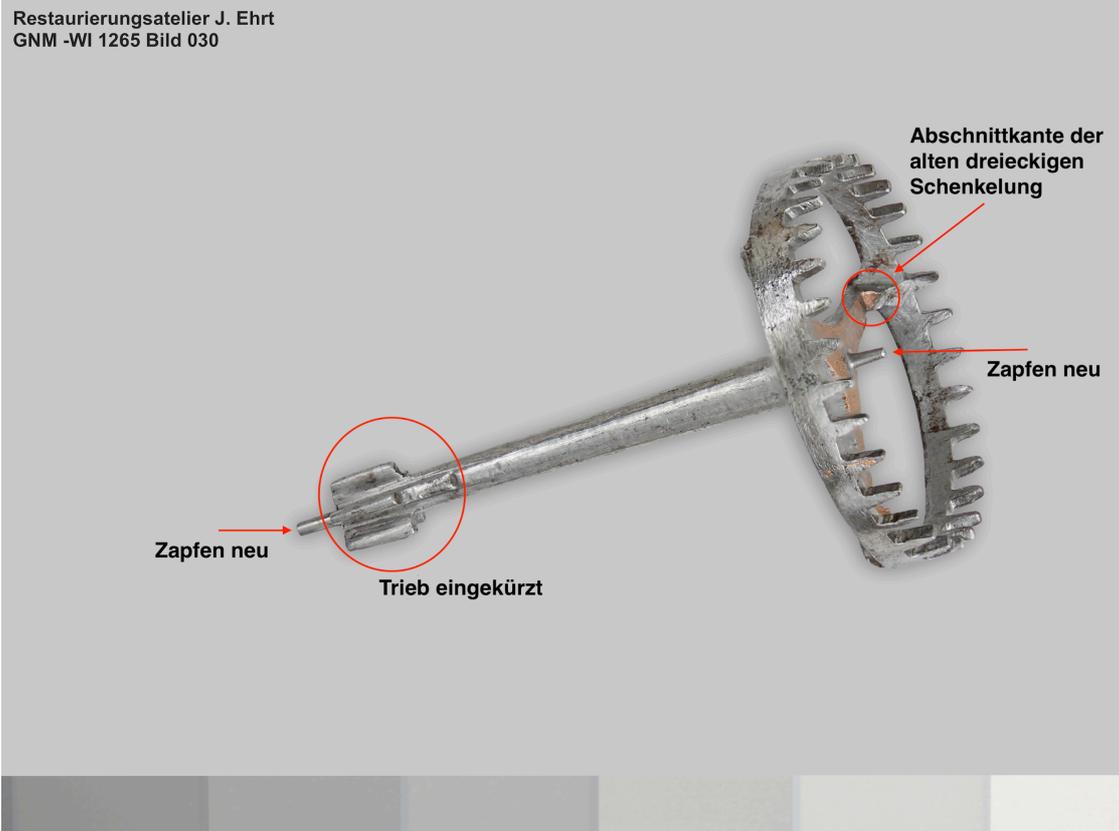
Abbildung: Umgearbeitete Radspeichen und Trieb am Kronrad  
 © Layout: Restaurierungsatelier Jürgen Ehrt  
 Foto: R. Schewe, G. Janßen (GNM)

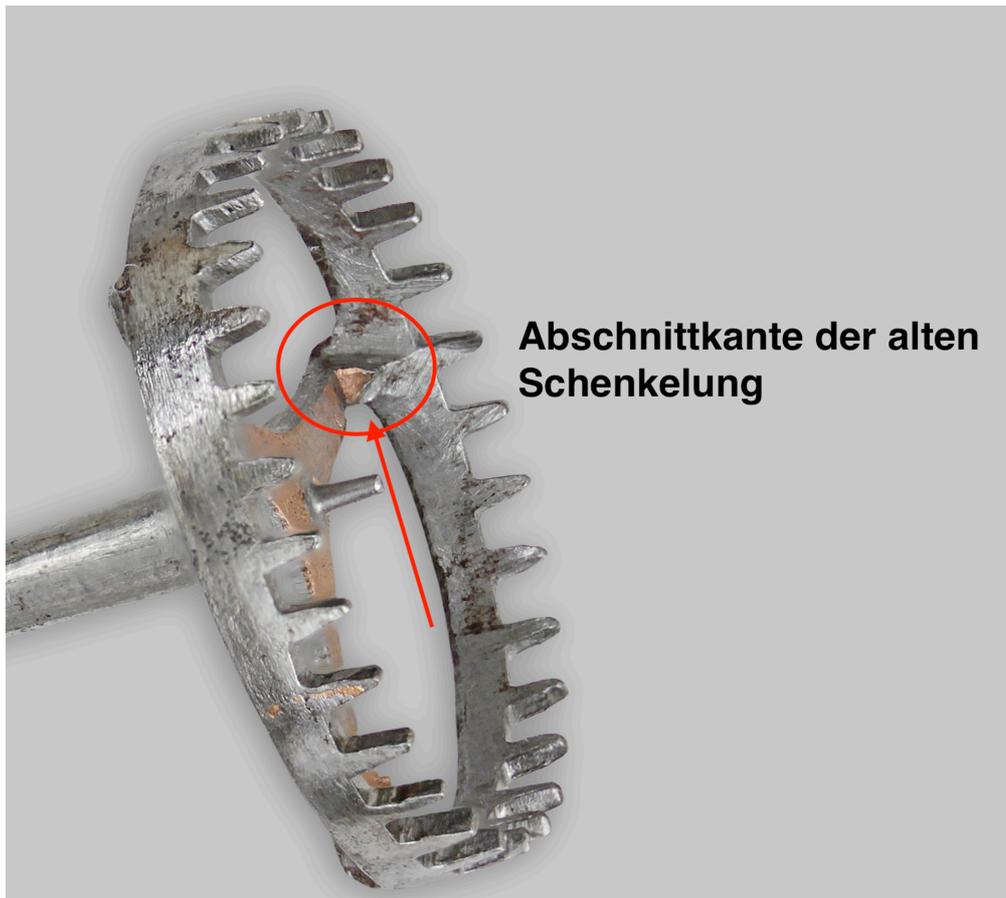
*Abbildung: Umgearbeitete Radspeichen am Kronrad*  
© Layout: Restaurierungsatelier Jürgen Ehrt, Foto: R. Schewe, G. Janßen (GNM)

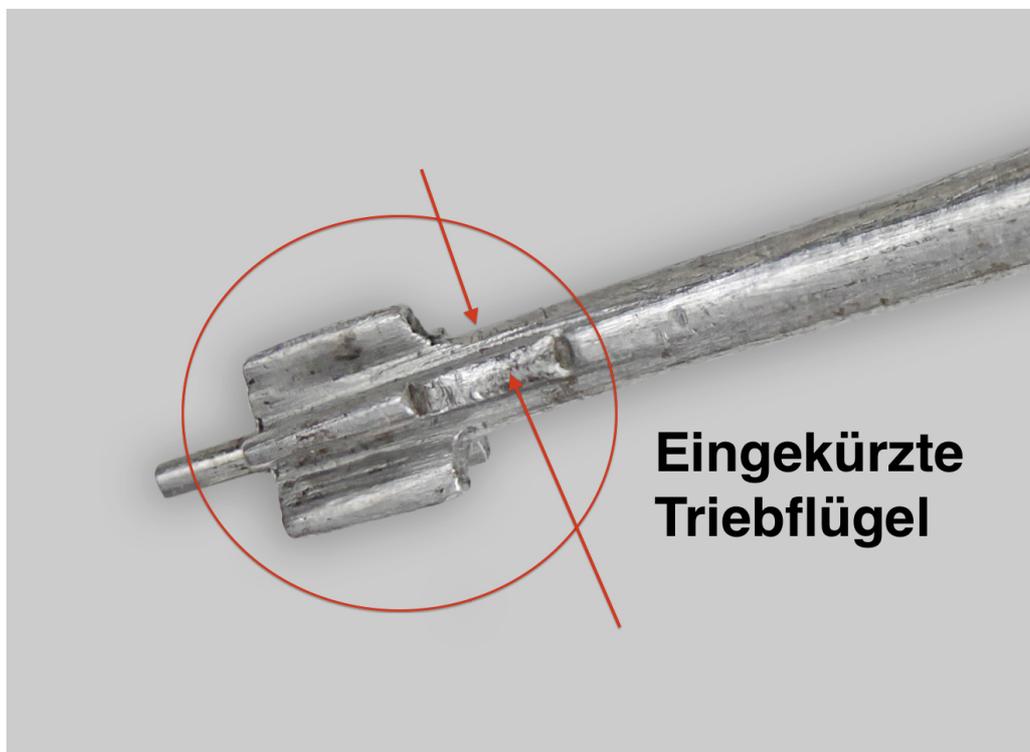
*Abbildung: Eingekürzter Trieb am Kronrad*  
© Layout: Restaurierungsatelier Jürgen Ehrt, Foto: R. Schewe, G. Janßen (GNM)

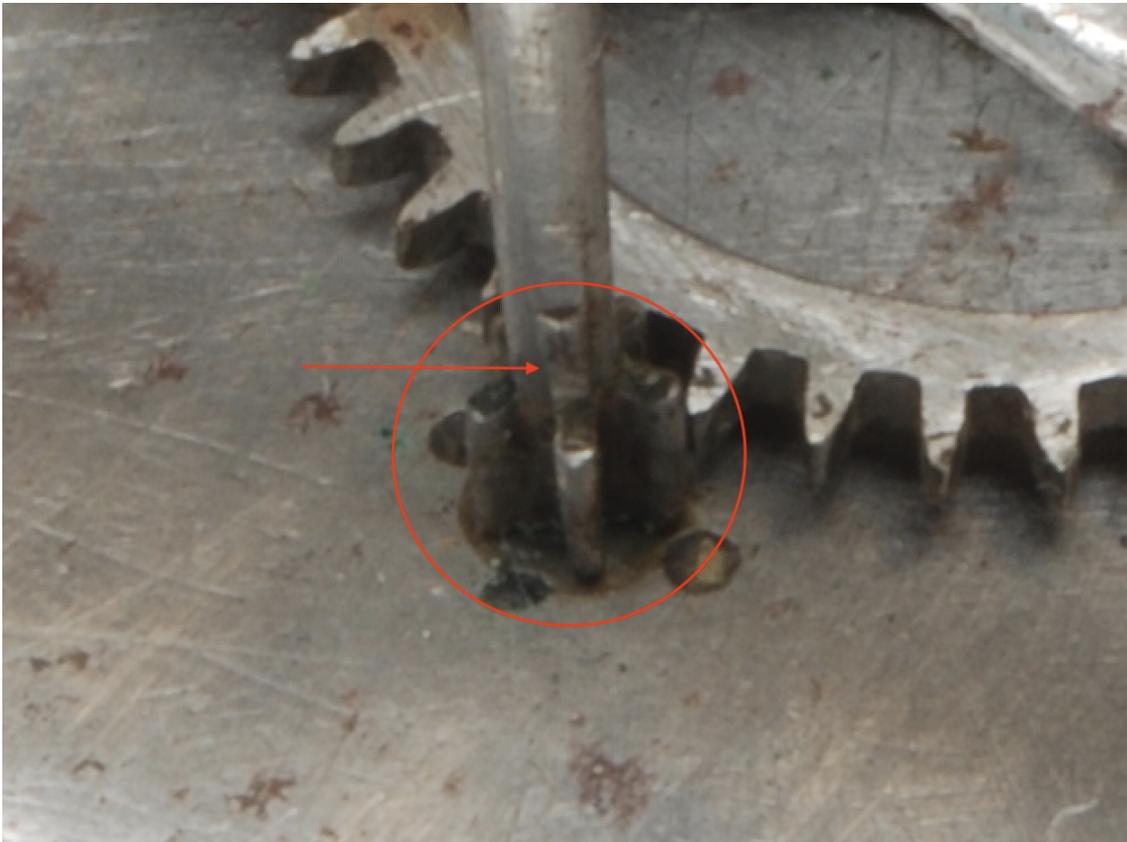
*Abbildung: Umgearbeiteter Trieb am Kronrad im Eingriff in das Zwischenrad*  
© Layout: Restaurierungsatelier Jürgen Ehrt

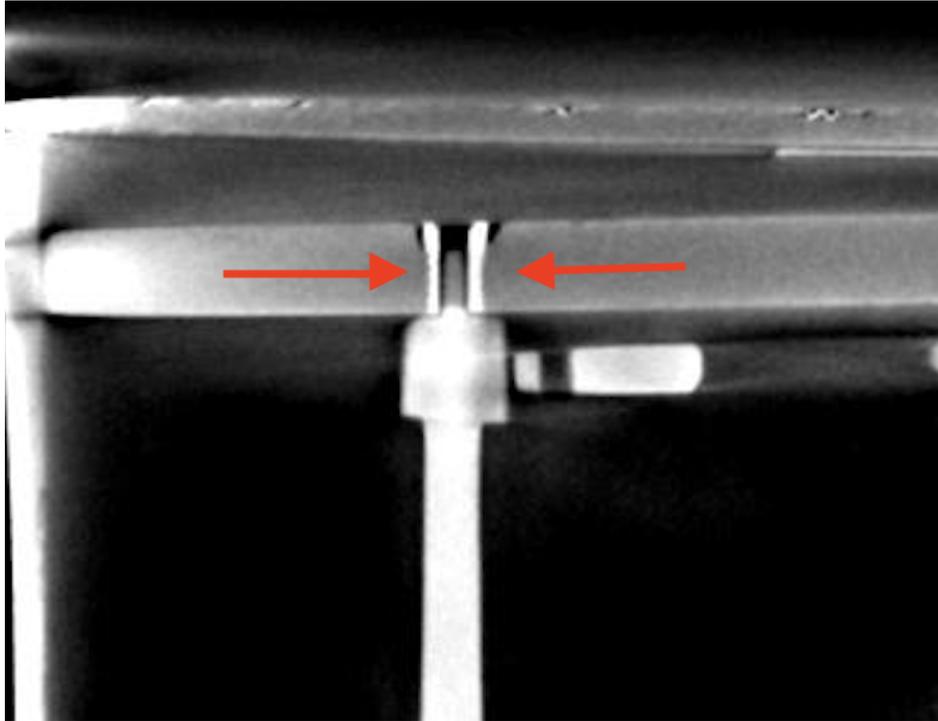
Abbildung CT: Eingeschraubtes Zapfenlager Kronrad
