# Ein Mythos auf dem Prüfstand

Die Untersuchungen an der sogenannten Peter Henlein-Uhr  
des Germanischen Nationalmuseum Nürnberg

Jürgen Ehrt

### Dosenuhr Peter Henlein, GNM Nürnberg, Inv. - Nr. WI 1256

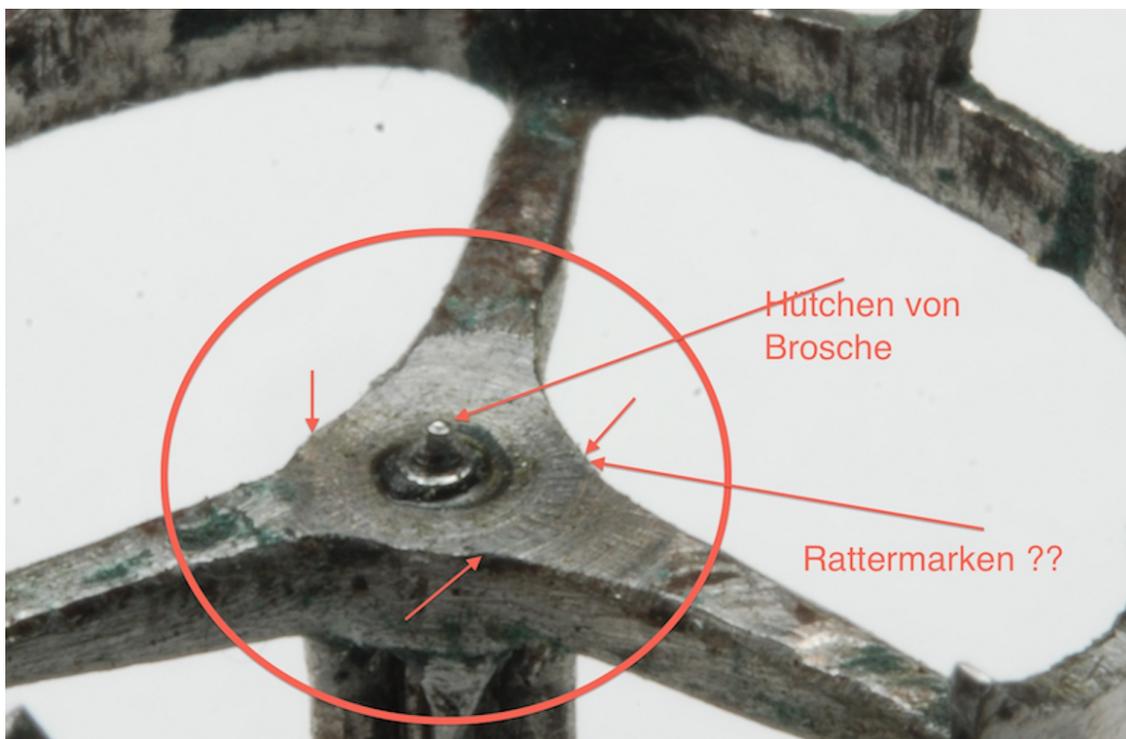
Abbildung: Ergänzter Zapfen, Hemmrad  
© Layout: Restaurierungsatelier Jürgen Ehrt

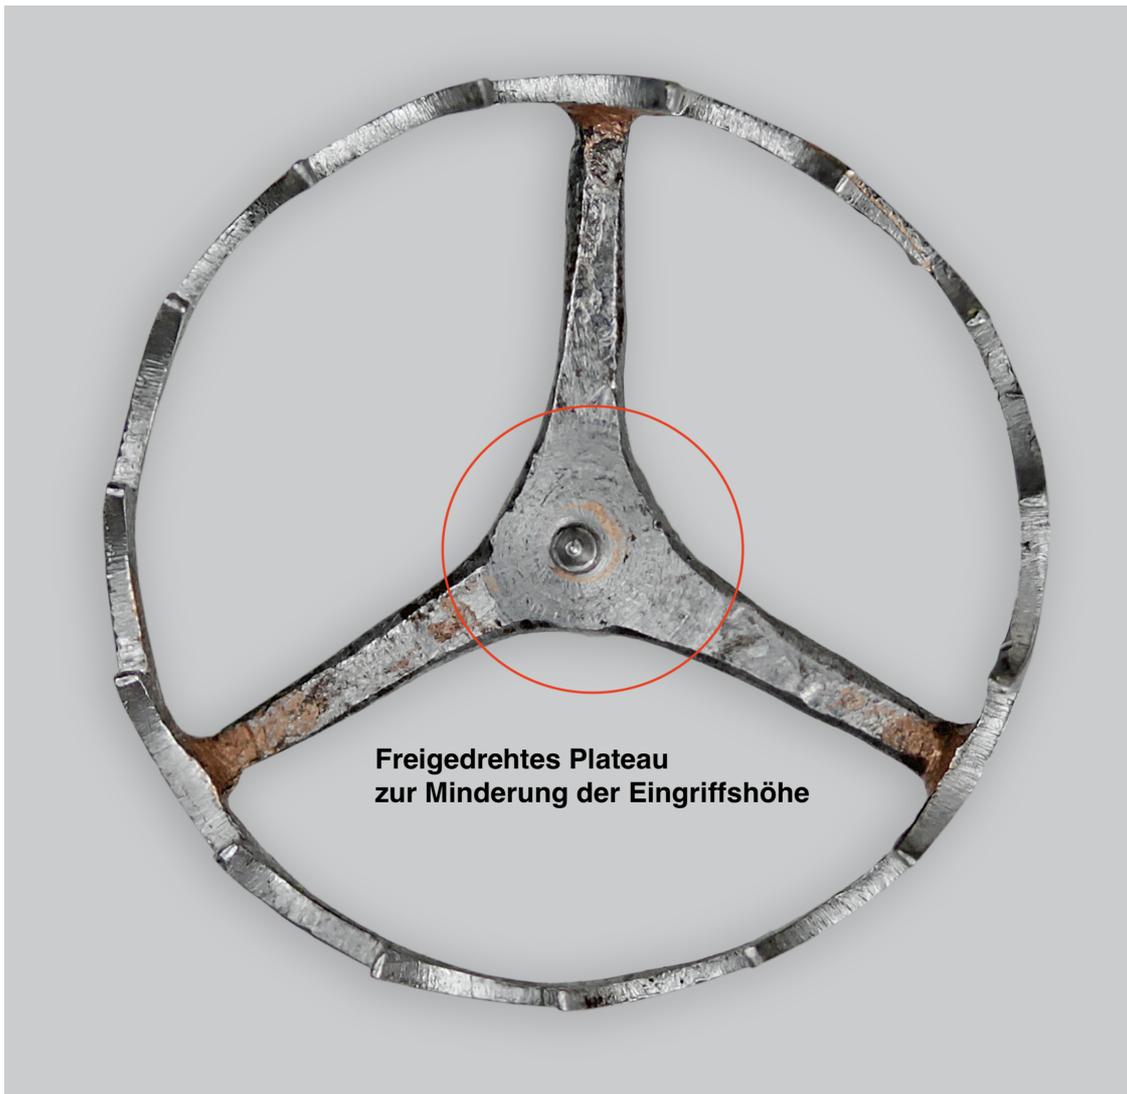
Abbildung: Ergänzter Zapfen und Bearbeitungsspuren am Hemmrad

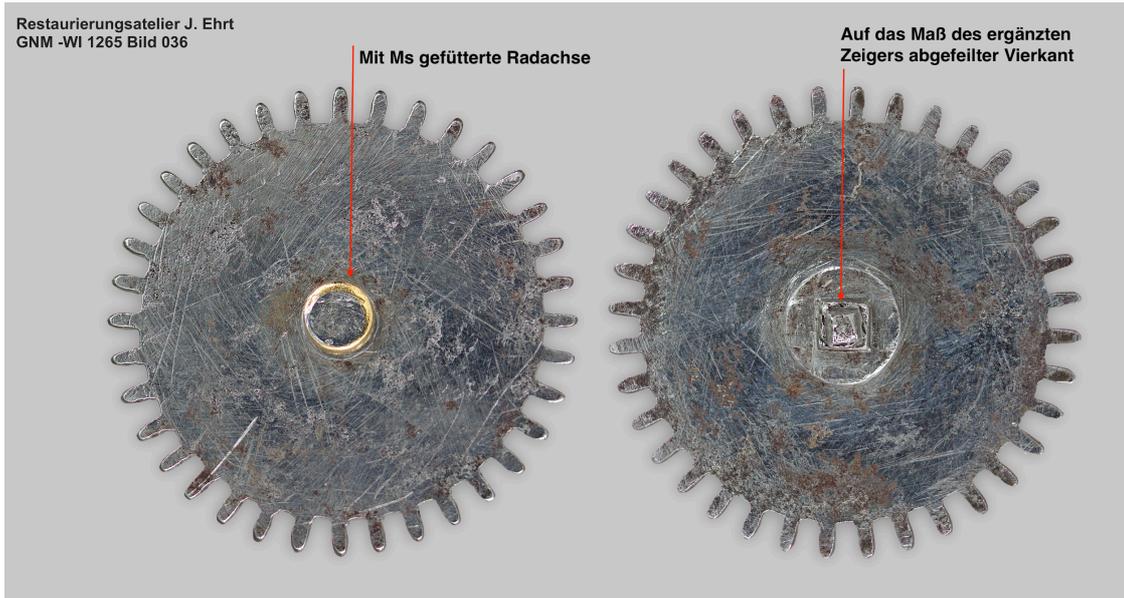
*Abbildung: Modifiziertes Stundenrad*

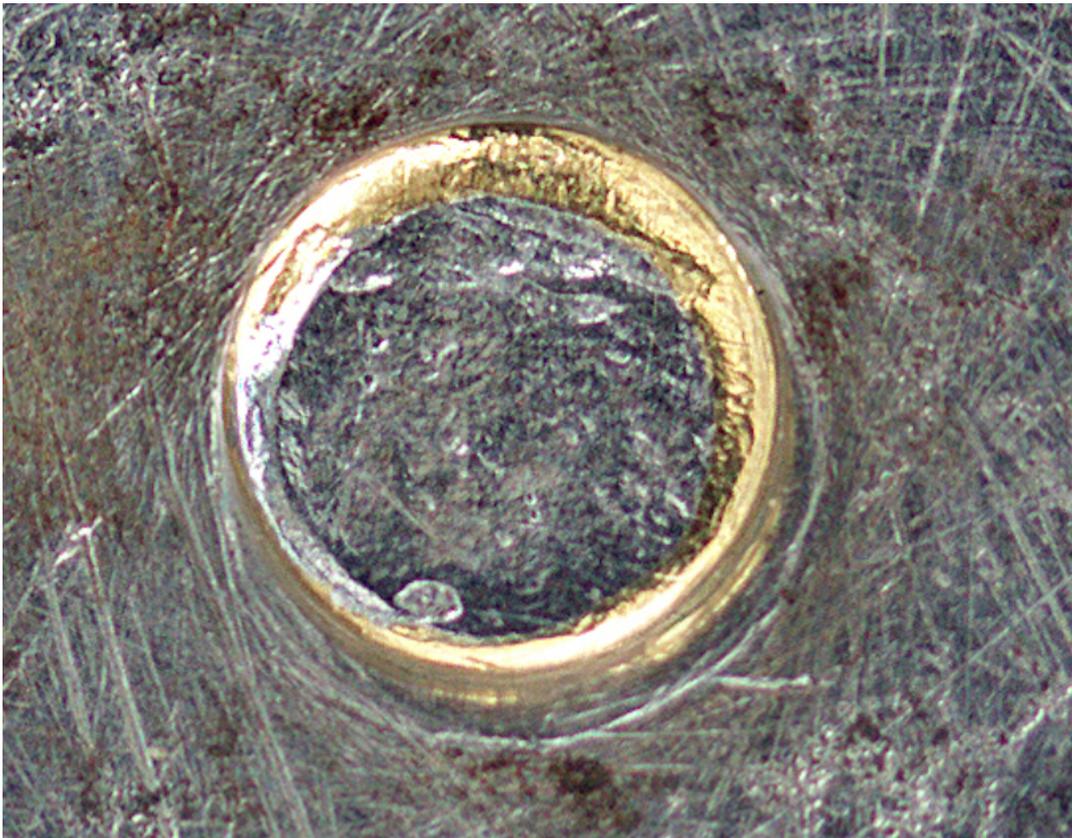
*Abbildung: Gefütterte Radachse am Stundenrad*

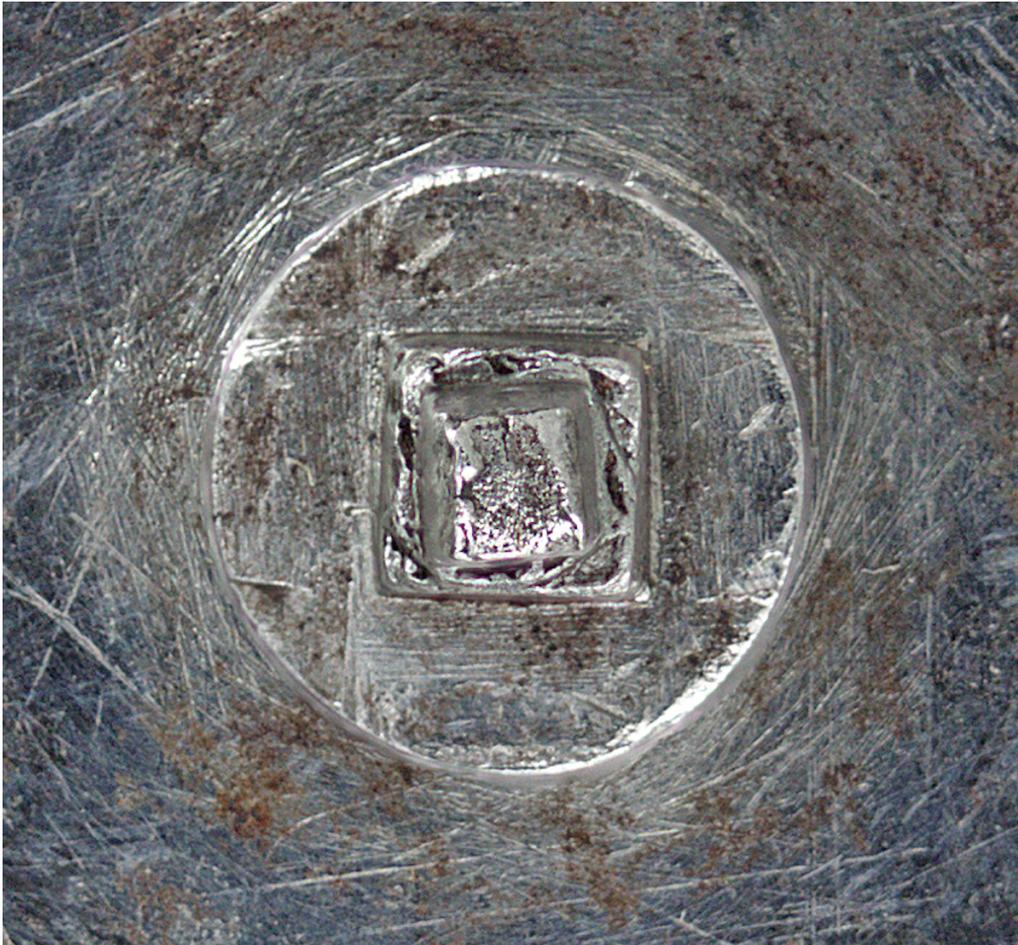
Abbildung: Umgearbeitete Zeiger-Aufnahme für den Stundenzeiger  
 Foto: R. Schewe, G. Janßen (GNM)  
 © Layout: Restaurierungsatelier Jürgen Ehrt

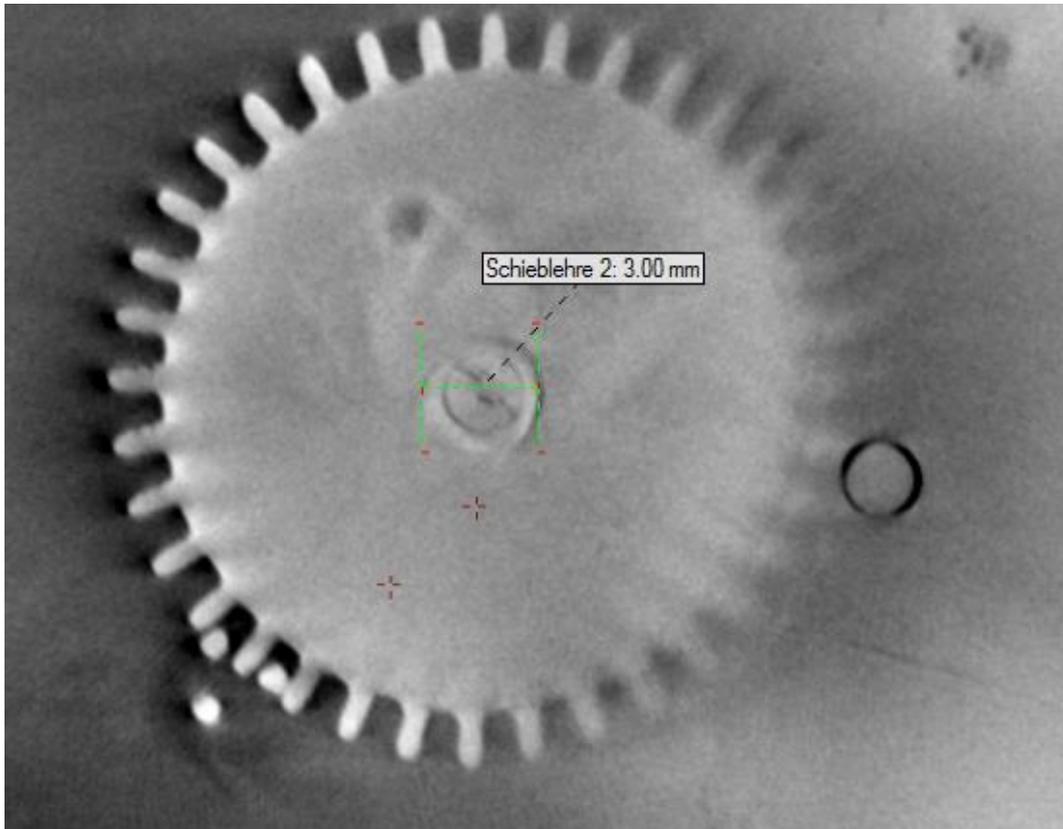
Abbildung CT: Gefütterte Radachse des Stundenrades - Außendurchmesser

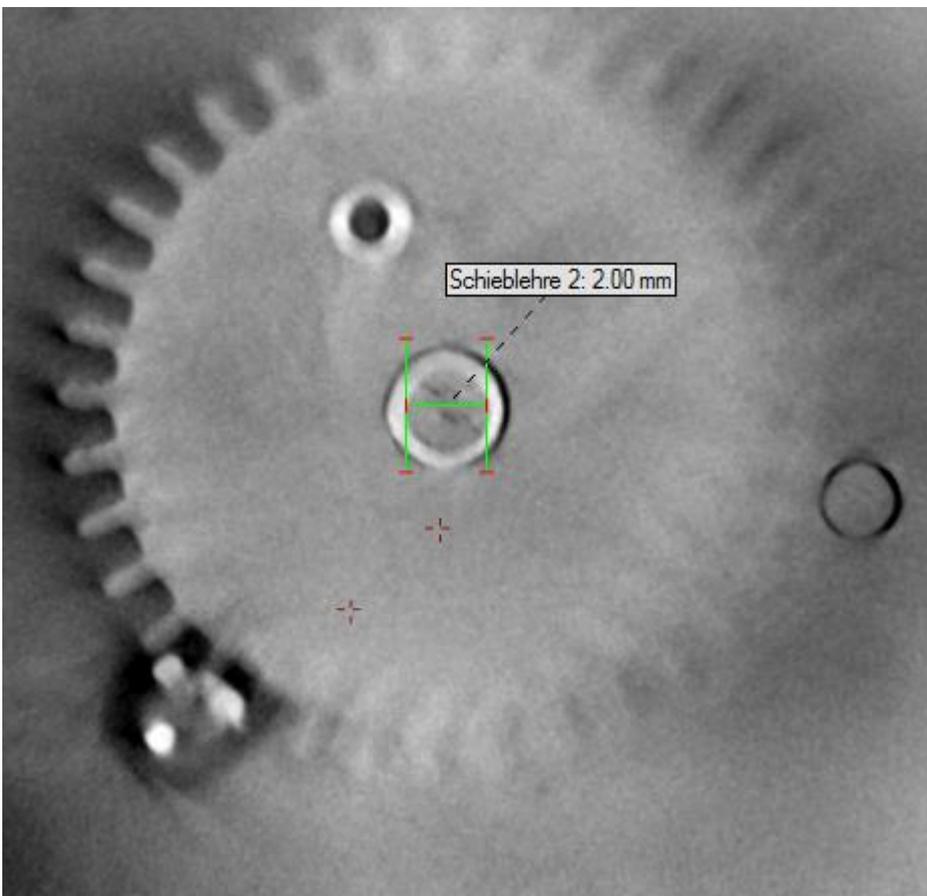
Abbildung CT: Gefütterte Radachse des Stundenrades - Innendurchmesser
