## **Echt oder falsch?**

### **Untersuchung und Auswertung einer sich als „Horizontal-Tischuhr aus dem 16. Jahrhundert“, ausgehenden Uhr mit astronomischer Anzeige**

**Von Jürgen Ehrt**

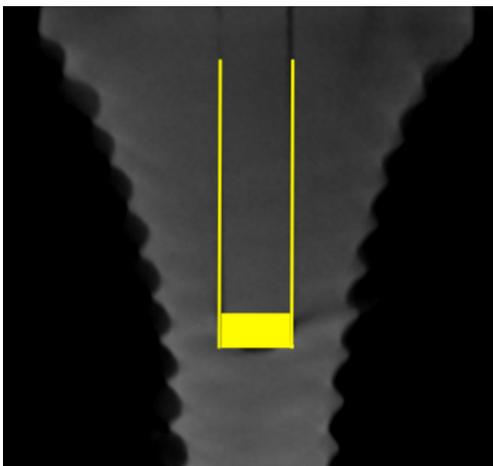
Das mittige zur Aufnahme des Schneckenradzapfen vorgesehene Sackloch war für diesen nicht passend. Nachweisbare Spuren eines nachträglich eingesetzten Tiefenfräasers mit flachem Fräskopf am Sacklochboden zeugen von dieser nachträglichen Operation.

*Die CT-Aufnahme zeigt als Vergleichs- und Demonstrationsmodell eine andere Schnecke.*

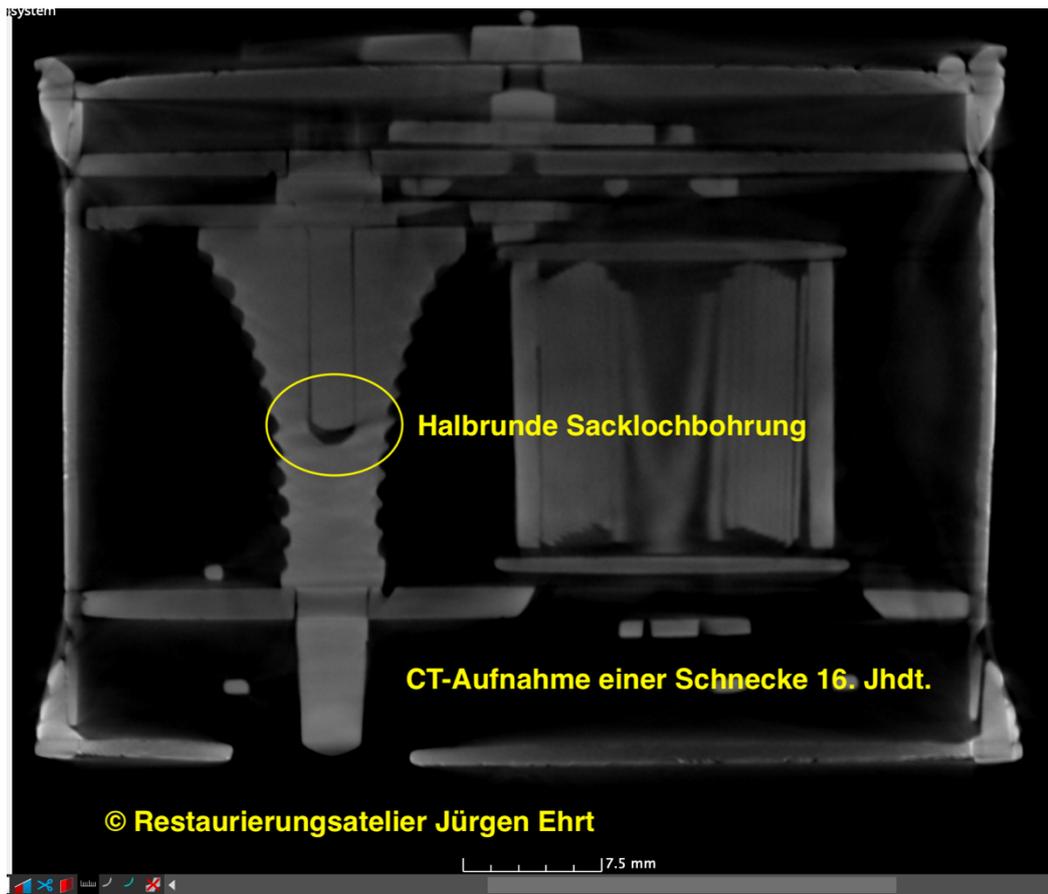
Die Sacklöcher alter und unveränderter Schnecken weisen einen halbrunden Abschluss auf.  
Siehe Beispiel nachfolgendes Tomogramm:

*Die CT-Aufnahme zeigt als Vergleichs- und Demonstrationsmodell eine andere Schnecke.*  
© Restaurierungsatelier Jürgen Ehrt

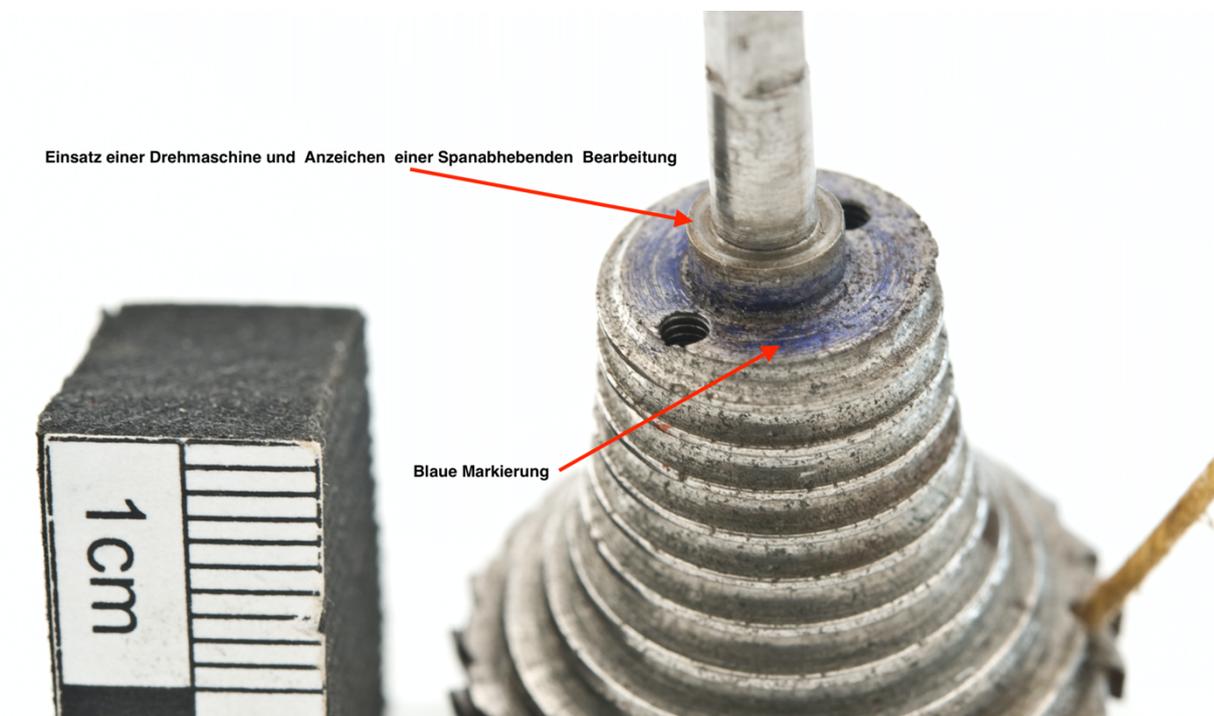
Die Demontage der Schneckenschnauze zeigt deutliche Spuren einer Neuanfertigung.

Die Montage der Schneckenschnauze auf dem Hals der Schnecke erfolgte unter Abänderungen am Schneckenhals. Hierfür verwendete der Bearbeiter eine blaue Farbe für die Markierung seiner Arbeitsmaße. Da diese Markierung anschließend durch die angeschraubte Schneckenschnauze verdeckt wurde, hielt der Bearbeiter wohl eine Entfernung seiner verräterischen Spuren nicht für nötig.

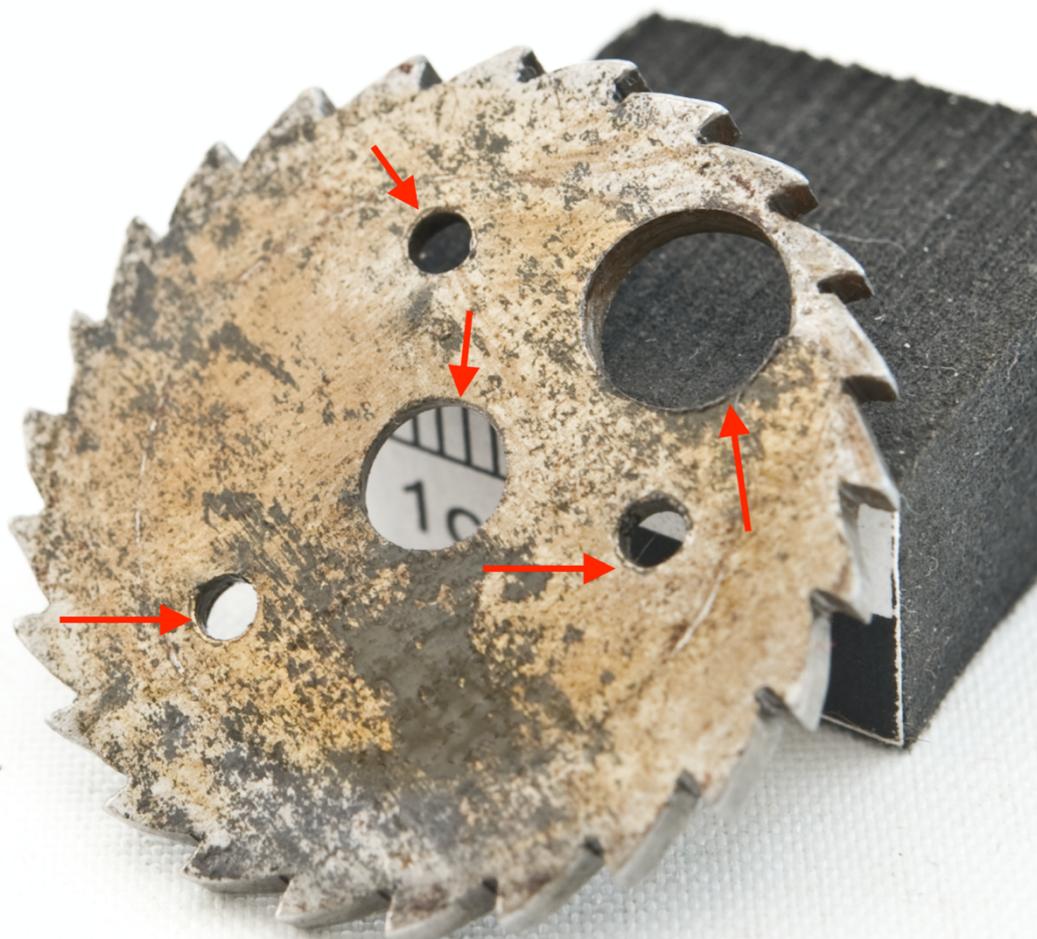
Wie auch an allen anderen Zahnrädern in dem Uhrwerk nachgewiesen werden konnte, besteht das auf dem Gesperr aufgesteckte Schneckenrad aus einer Alteisen-Anfertigung. Auf den Flanken des Rades befindet sich eine alte sehr starke Korrosion, die zum Teil auch Spuren von Lochfraß aufweist. Nun aber fehlt dieses Korrosionsbild bezeichnender Weise an den Zahnzykloiden, den Zahnflanken und den Zahngründen.

Das sich bis an die Schnittkanten befindliche Korrosionsbild wäre bei einer homogenen Korrosion nicht an den Kanten stehen geblieben, sondern hätte sich selbstverständlich am Fe auch in die Zahngründe und an den Zahnflanken und Zykloiden weiterentwickelt.

**Rückseite des aus Alteisen angefertigten  
Schneckenperrrades mit Bohrungen und Kantenfräsung**

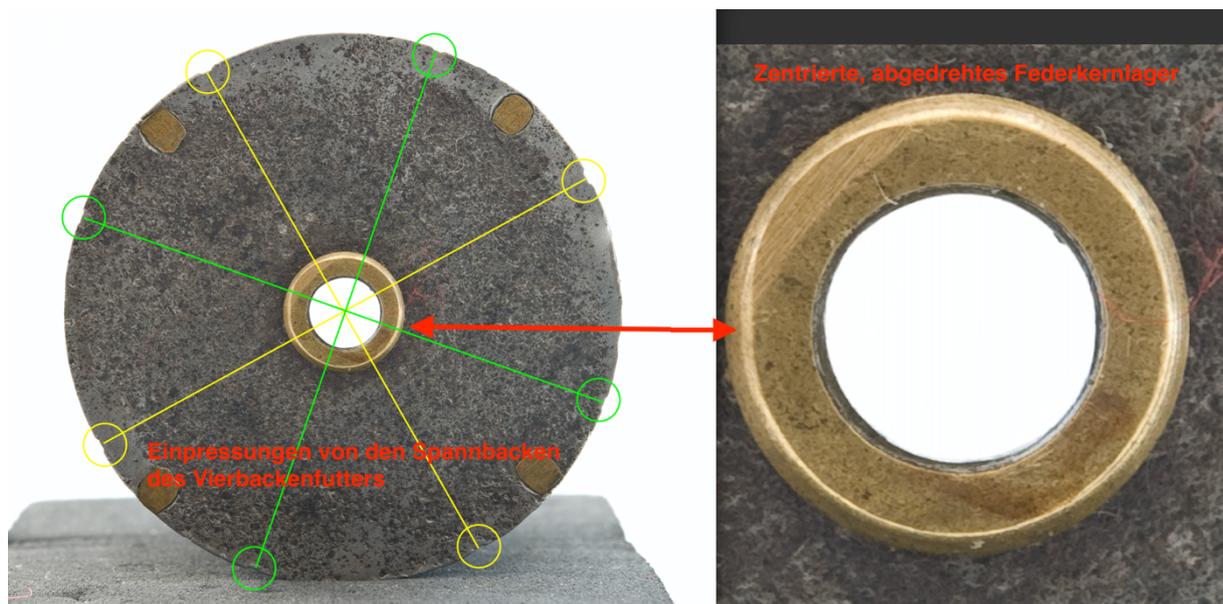
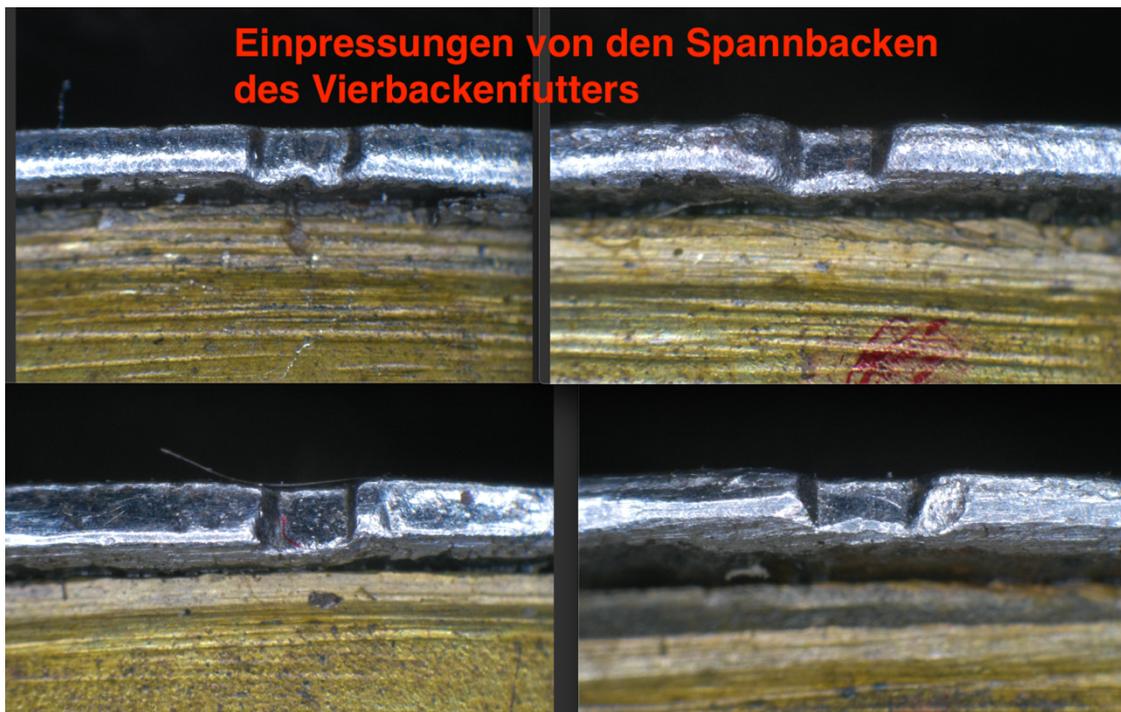
Das Federhaus ist eine Materialkombination aus den Metallen Messing und Eisen. Das Federhaus ist ursprünglich nicht mit einer Darmsaite betrieben worden. Die stereoskopische Untersuchung der Ms-Oberfläche ergab eine ehemalige Nutzung des Federhauses mit einer Kette. Hierfür spricht u.a. auch die zur Arretierung des Kettenhakens ausgeführte Einhängung auf der Federhaustrommel-Oberfläche.

Geht man davon aus, dass die Schnecke auf ihren Windungen eine unveränderte halbrunde Lauffläche, wie sie zur Verwendung mit einer Darmsaite notwendig ist, besitzt, so kann schon aus diesem Grunde postuliert werden, dass Schnecke und Federhaus nicht zusammengehören.

Es ist anzunehmen, dass zur Einpassung der neu angefertigten Federhauswelle (Federkern) das Federhaus in seinen Deckeldurchbrüchen umgearbeitet werden musste. Hierfür wurde das Federhaus in ein Vierbackenfutter (grün) gespannt und das nach Umspannung auch noch ein zweites Mal (gelb). Auf dem Messinglager sind deutlich die Abdrehsuren am Außenrand und in der Bohrung zu sehen

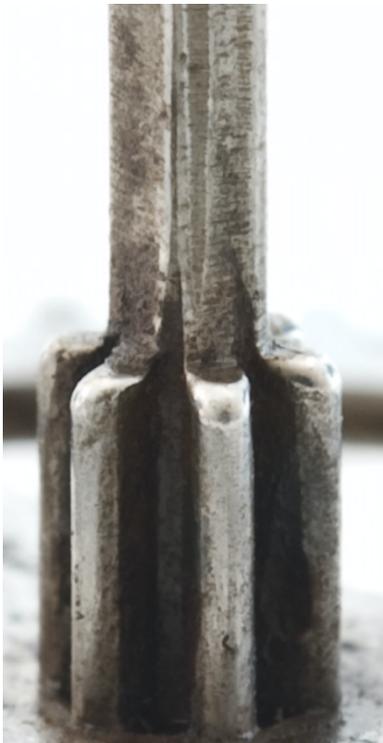
Die Radwelle wurde nachträglich von einer ehemaligen runden Form auf eine Vierkant-Form heruntergefeilt. Als Indiz für diese Umarbeitung stehen die weggefeilten Frässpuren aus den Zahntrieben.

Ehemals vorhandene Frässpuren  
am Zahngrund wurden über-  
arbeitet

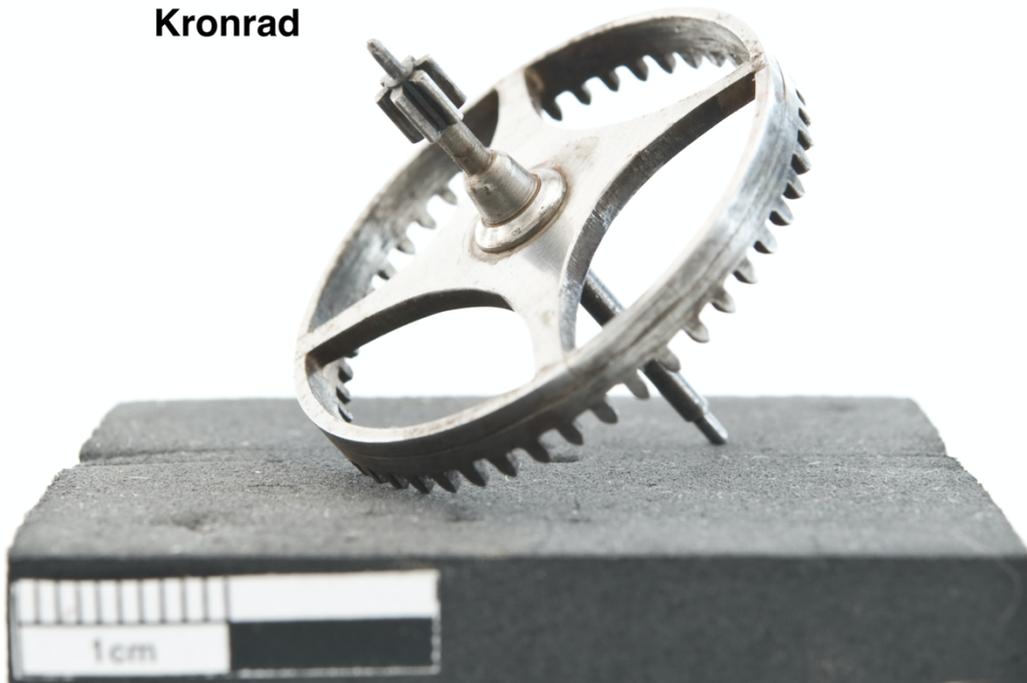
**Kronrad**

Das mit dem Wechselrad korrespondierende Kronrad ist ebenfalls eine Neuanfertigung aus altem Eisen. Auf dem Kronrad sind keine kohärenten Laufspuren vom Wechselrad festzustellen. Allerdings befinden sich auf dem Kronradtrieb authentische Einlaufspuren aus einer Nutzung mit einem nicht zu diesem Werk gehörenden Uhrwerk.

Die Welle des Kronrades wurde aus einer alten Welle umgearbeitet und auf das Kronrad angepasst.

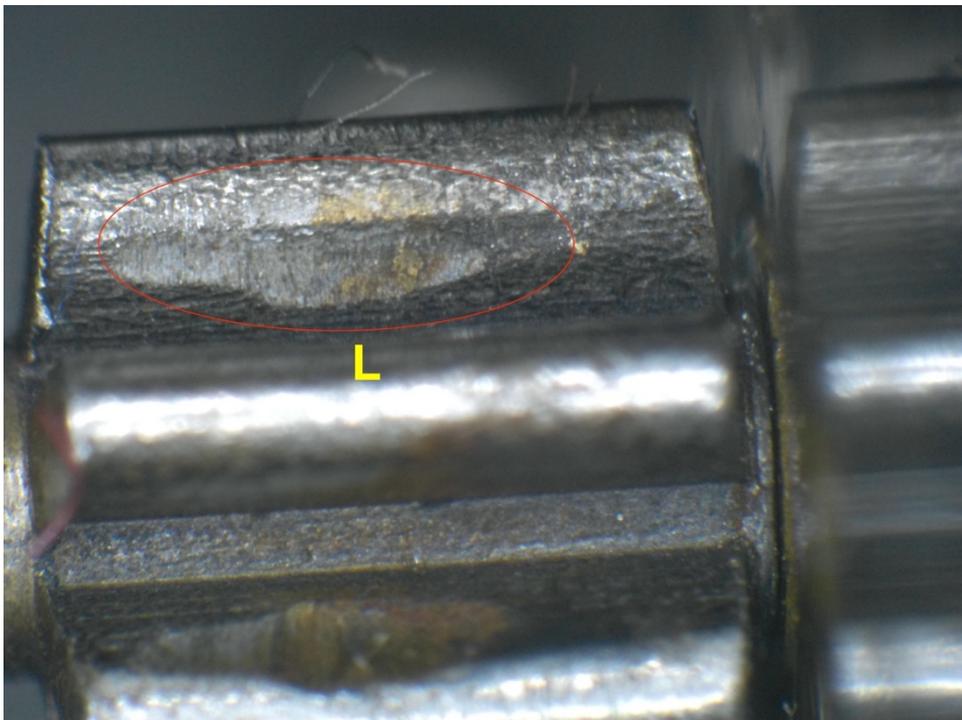
## Mikroskopie 01

Bei den messingfarbenen Auflagen handelt es sich um Korrosion, die aufgrund einer Lichtreflexion vom Mikroskop nicht farbecht wiedergegeben wurde.

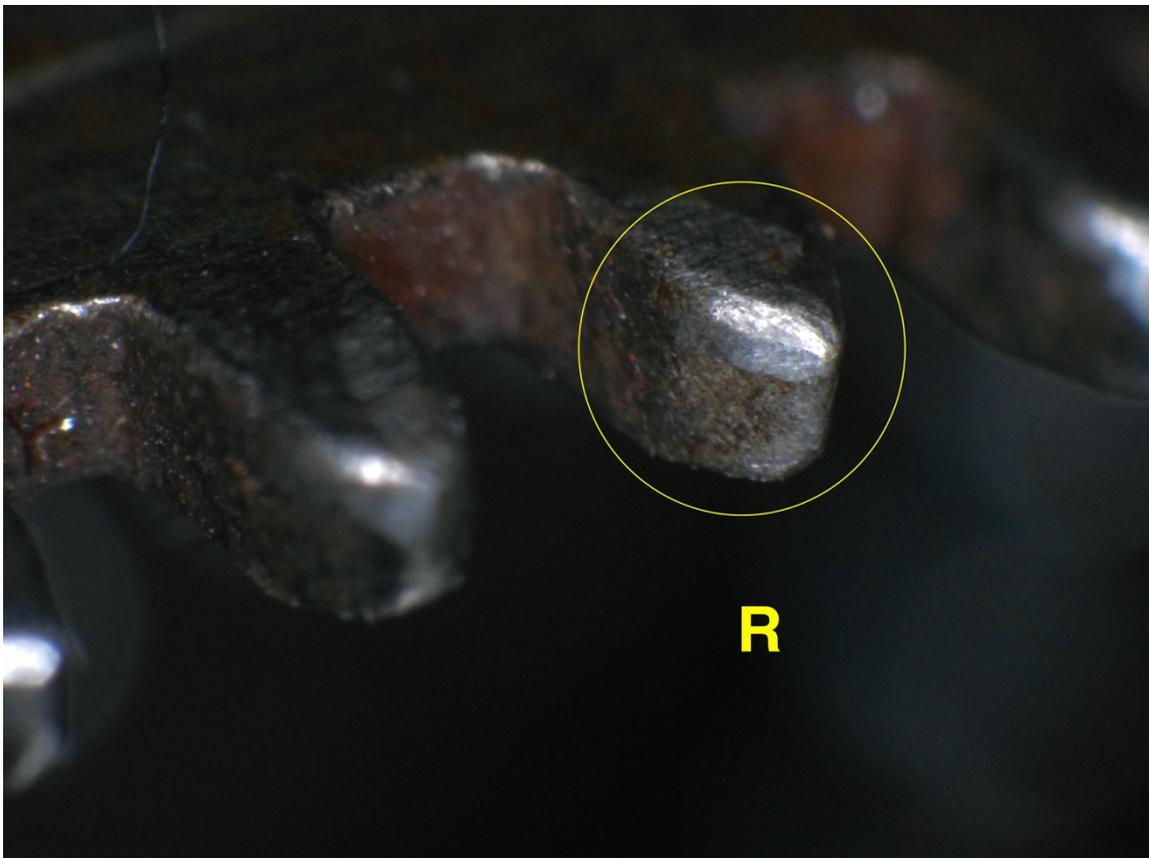
### **Zahnbild am Kronrad**

Die Zahnung des Kronrades weist ebenfalls keine nutzungsbedingten Spuren an den Zahnflanken und Zykloiden auf.

Der Zahngrund des Kronrades zeigt das typische Bild einer maschinenunterstützten Fräsung. Hier müssten Bearbeitungspuren einer Feile zu sehen sein, wie sie uns der Hersteller an anderen Stellen im Uhrwerk zu suggerieren versucht.

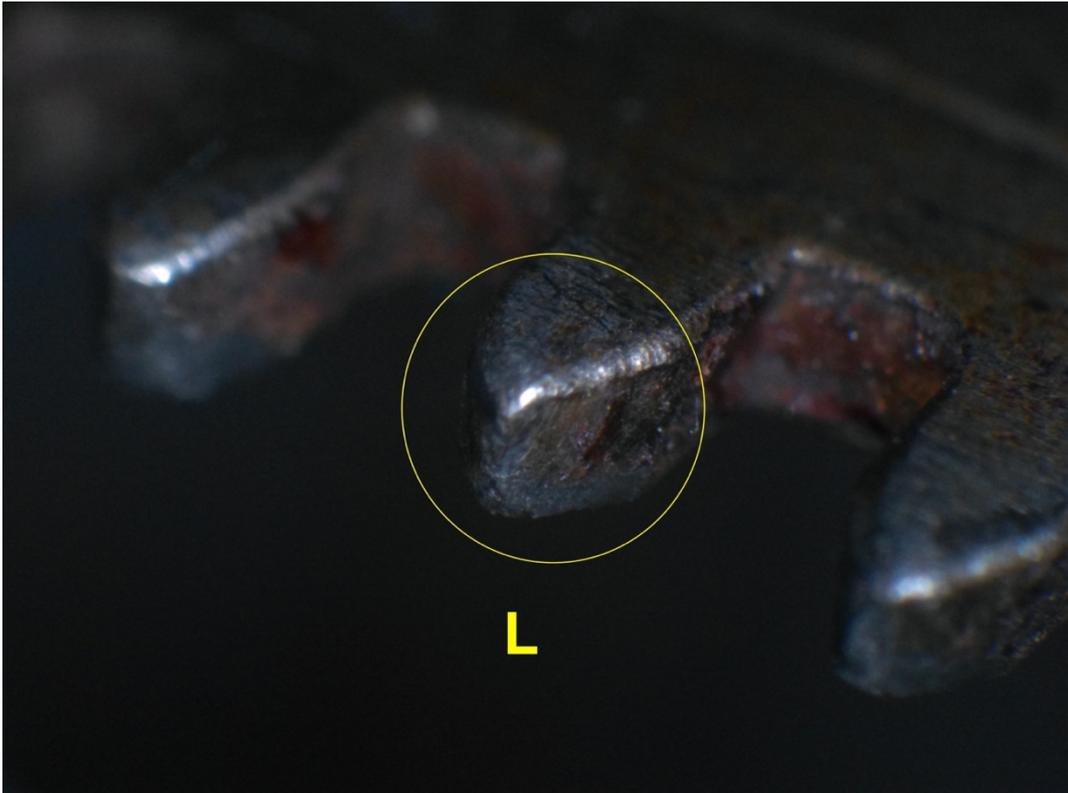
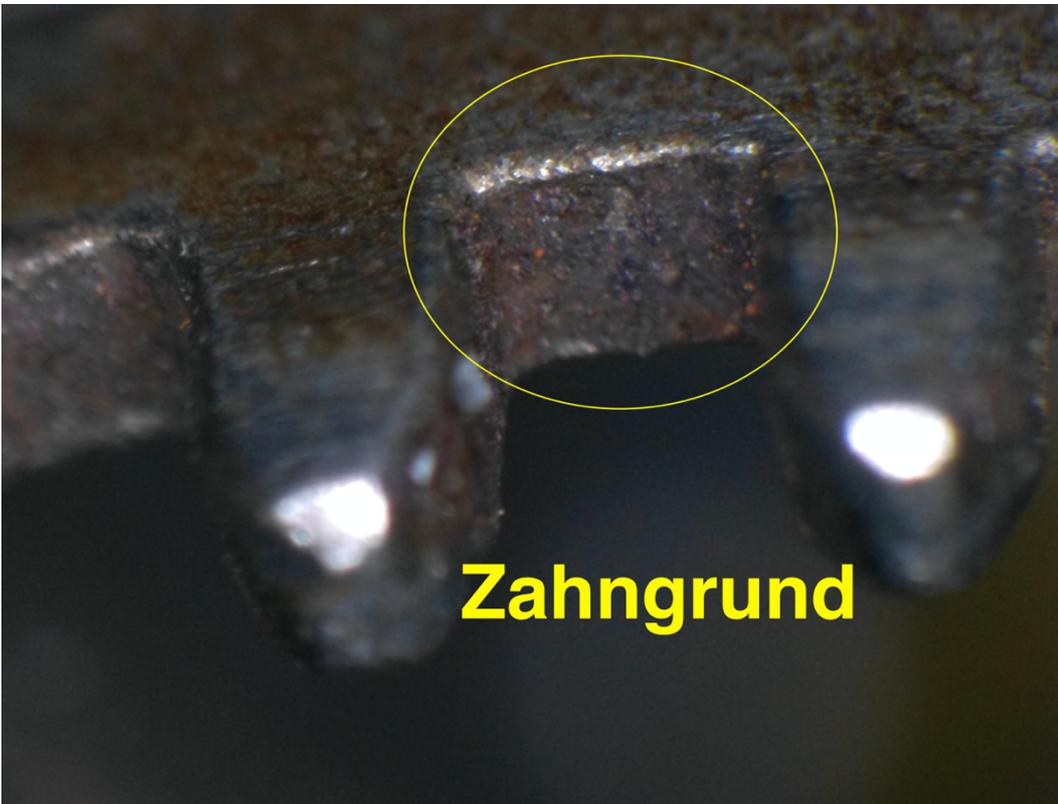
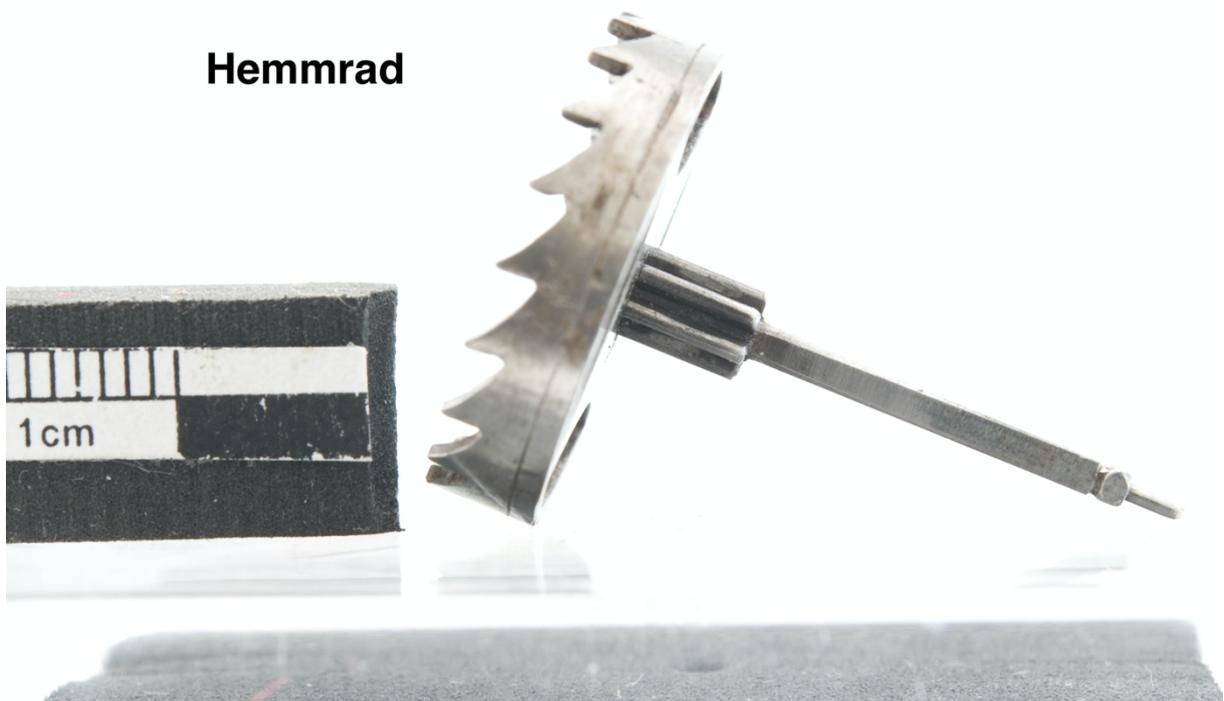
**Hemmrad**

Das Hemmrad zeigt auf beiden Seiten seiner Zahnflanken inhomogene Einlaufspuren, die aber keine Kohärenz zur Verbindung mit dem Kronrad aufweisen. Schon aufgrund dieser Erkenntnis ist das ebenfalls neu angefertigte Hemmrad als nicht echt zu bezeichnen.

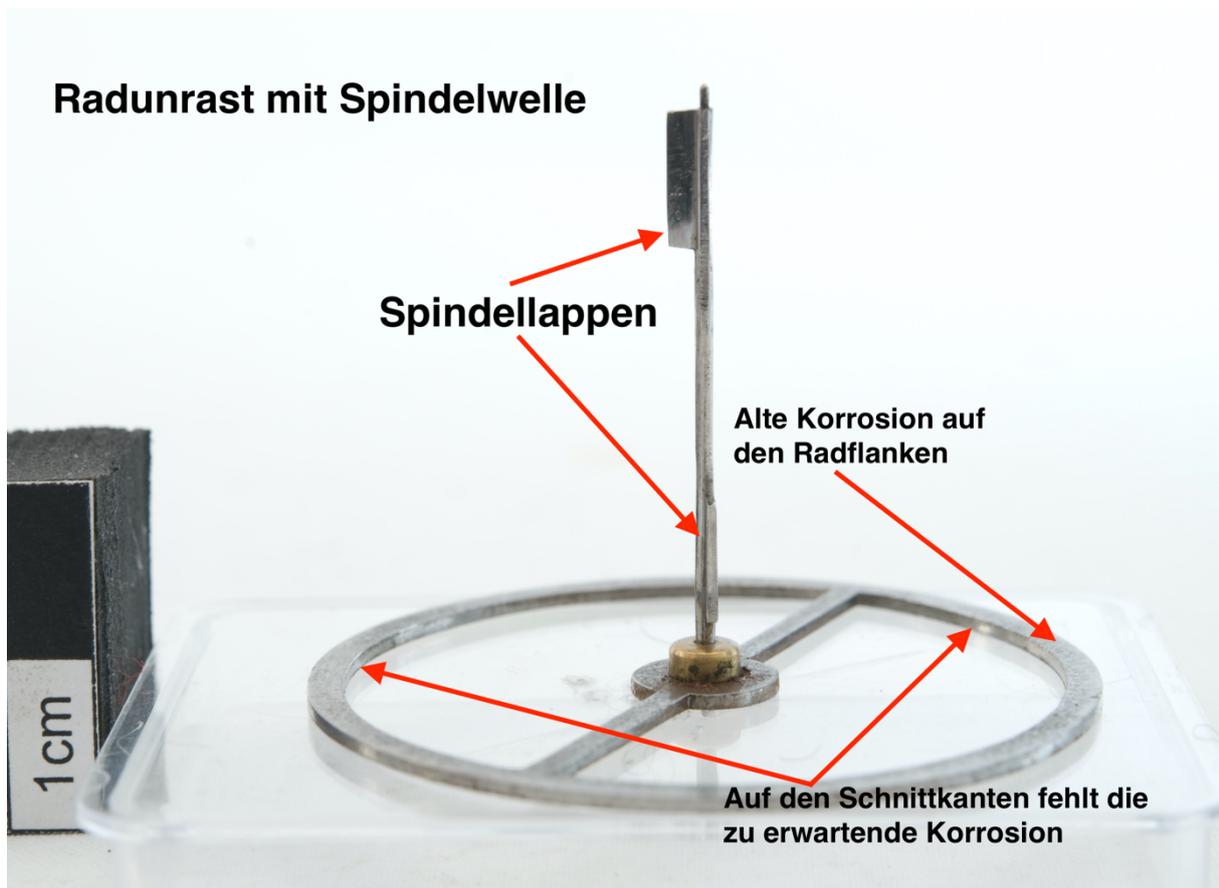
Die Spindelwelle mit Radunrast ist eine komplette Neuanfertigung unter Verwendung von altem Eisen.

Die Spindellappen der Welle zeigen auf ihren Eingriffs- respektive Laufflächen überhaupt keine Nutzung.

Die Radunrast ist auf ihren äußeren Flanken mit alter Korrosion überzogen, diese müsste sich ebenfalls in den Schnittkanten des Rades und der Schenkelung befinden, bricht hier jedoch abrupt ab.

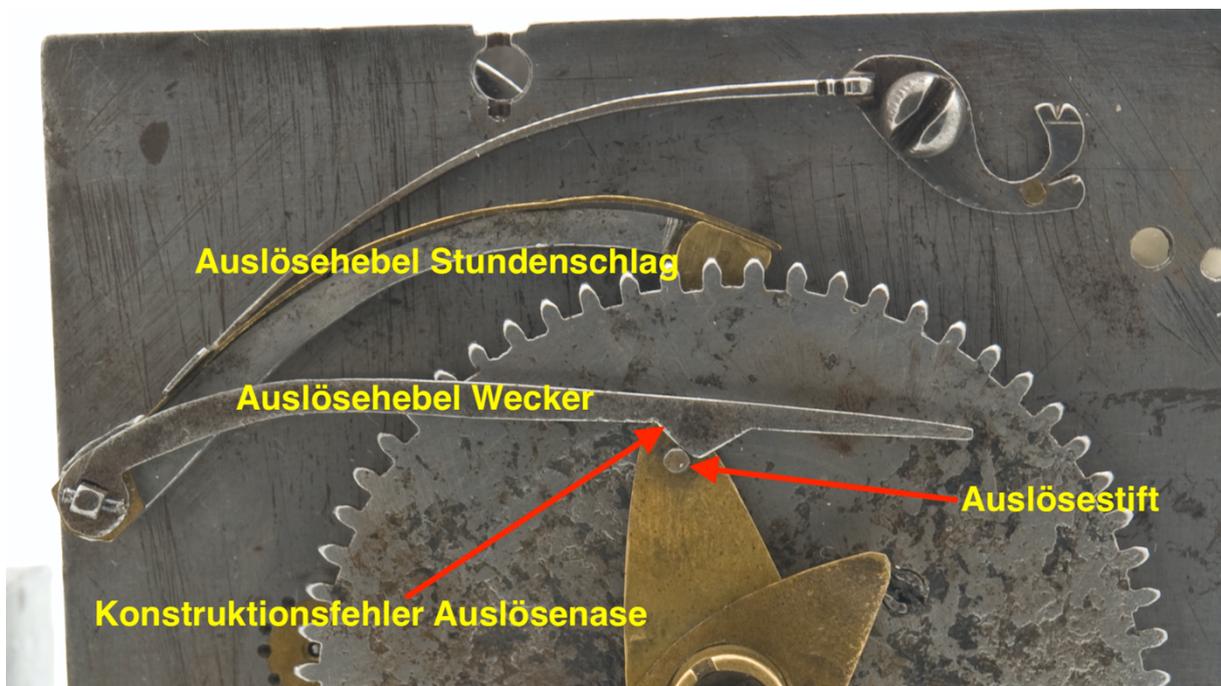
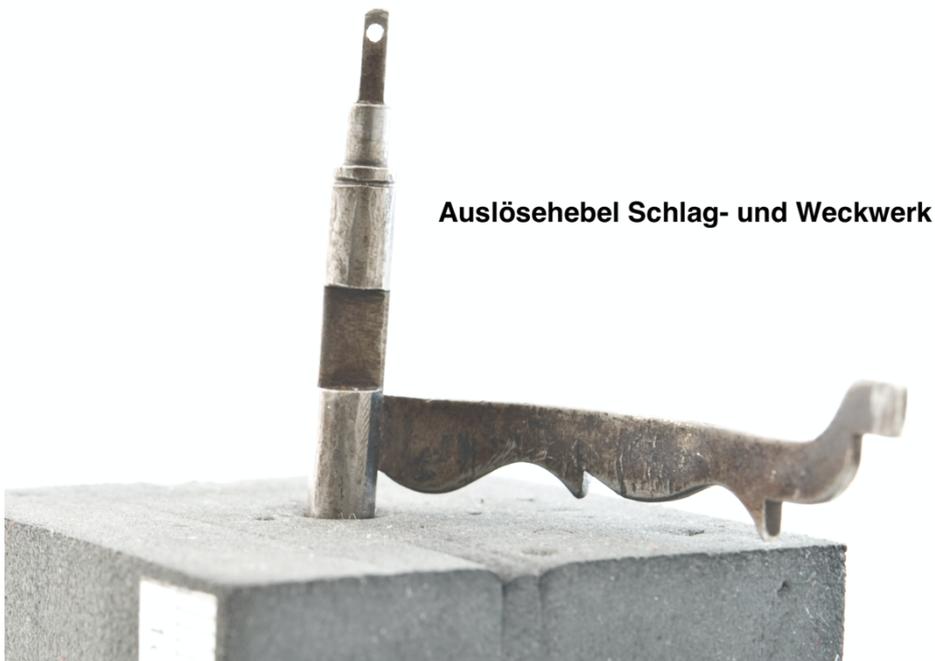
**Auslösehebel Schlag- und Weckwerk**

Die Auslösung des Weckers erfolgt über einen separaten Auslösehebel, der ohne Funktion ist, da er falsch konstruiert wurde. Dieser Hebel sitzt zusammen mit dem Storchenschnabel auf einem Vierkant, gelagert am Ende des Auslöse- und Stopphebels, der den Ablauf und die Arretierung am Hemmrad des Weckers bedient. Konstruktionsbedingt ist die Hebung an der dreieckigen gestalteten Auslösung nicht in der Lage, den Wecker anlaufen zu lassen. Diese Auslösenase müsste entweder tiefer greifen oder der Auslösestift hätte höher platziert sein müssen. Eine am Wecker-Hemmrad angelötete Nase scheint vorgesehen zu sein, um den ausgelösten Weckvorgang bis zum vollen Ablauf der Federhaus-Zugfeder zu steuern.

Fazit: Alle Teile, die dem Schlag- und Weckmechanismus zuzuordnen sind, wurden neu z.T. aus altem Material angefertigt oder auch zweckentfremdet hier in diesem Werk appliziert.

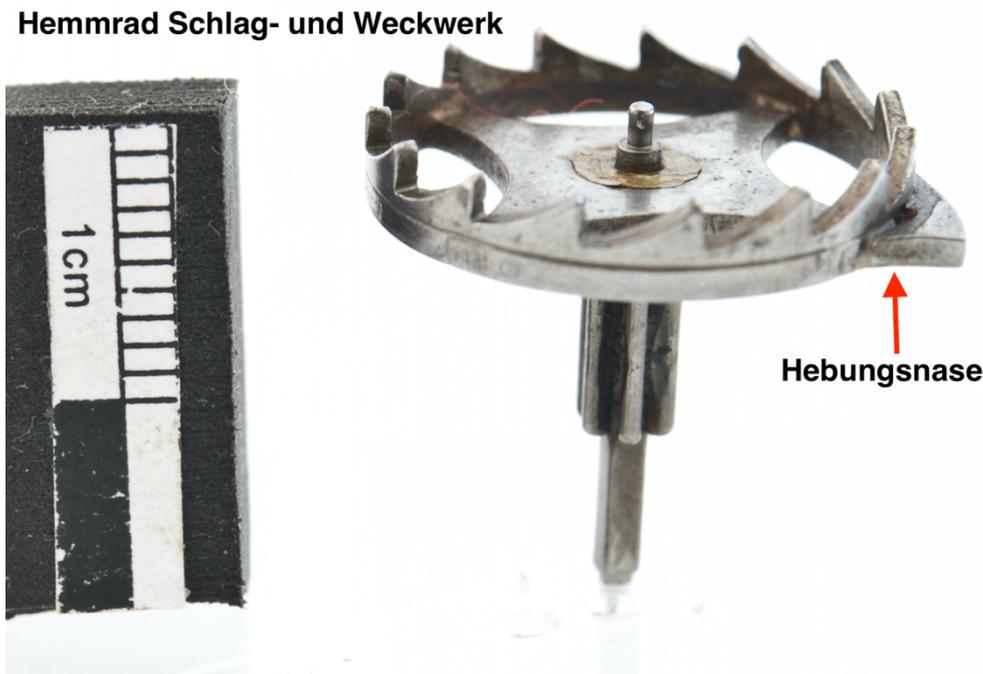
**Hemmrاد Schlag- und Weckwerk**

**Hebungsnase**

Eine dem Hemmrاد angelötete Nase (siehe Foto) soll bei einer bestimmten Hebung des Auslösehebels das Hemmrاد bis zum totalen Ablauf der Weckerzugfeder freihalten. Die Ablaufspuren auf den Triebflügeln zeigen künstlich eingebrachte Spuren und zuzüglich auf der nicht eingreifenden Seite alte identische Einlaufspuren, die jedoch nicht in diesem Werk in irgendeinem Eingriff stehen. Dieses Indiz beweist, dass die Welle eine alte umgearbeitete Welle aus einem anderen Uhrwerk mit invertierter Laufrichtung ist.

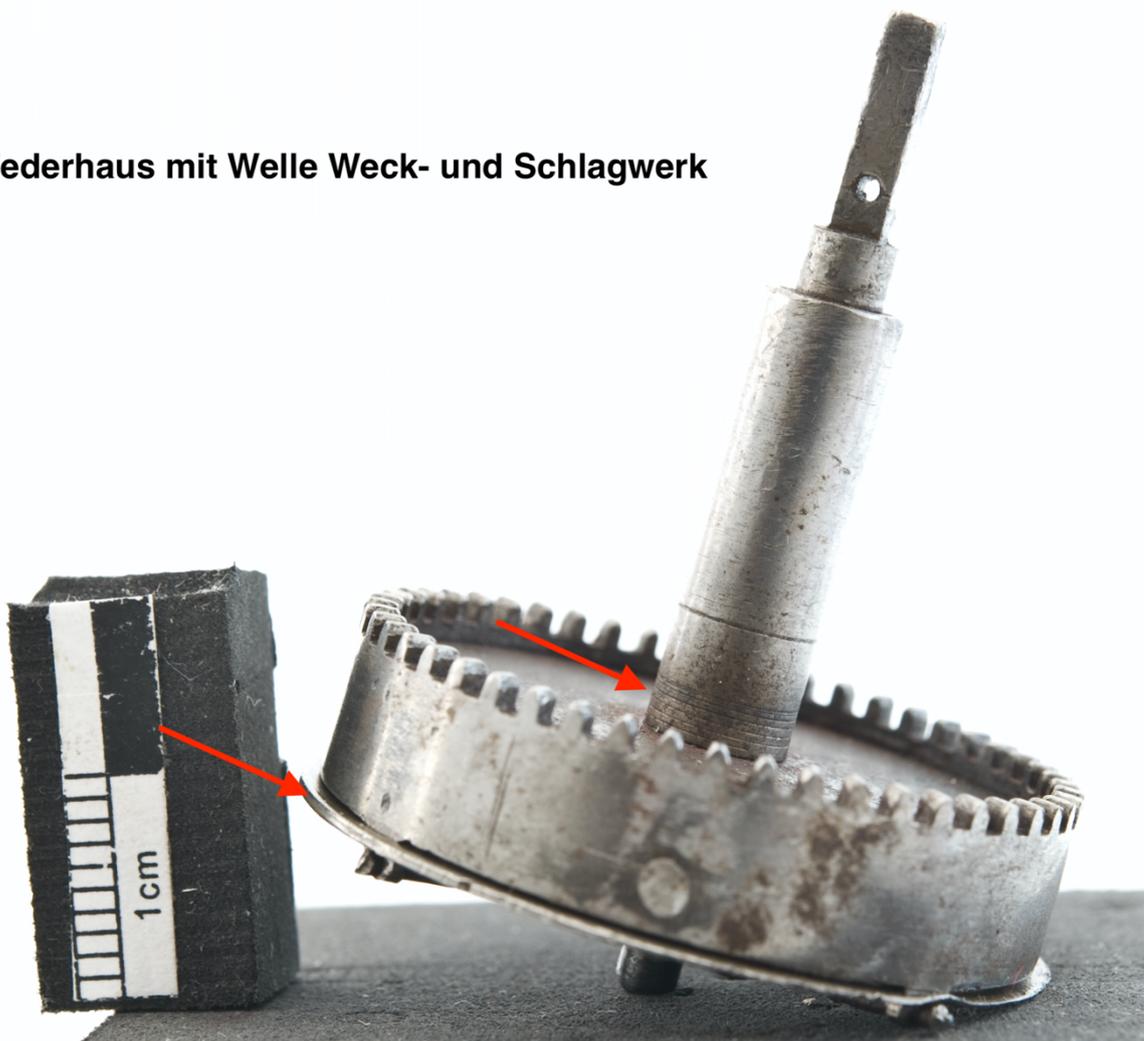
### Federhaus mit Welle Weck- und Schlagwerk

**Federhaus Weckwerk:** Federhaus, Welle und Zahntrieb bestehen ebenfalls aus einer kompletten Neuanfertigung aus alten Teilen und altem Eisen.

Der Einsatz moderner Maschinenteknik lässt sich auch an diesem Bauteil nicht verbergen. So sind in der Bodenfläche Rattermarken, erzeugt vom Drehmeißel einer schnell drehenden Drehmaschine, vorzufinden. Wie auch bei den schon zuvor beschriebenen Auffälligkeiten, finden wir auch hier wieder in der direkten Adaption von Bauteilen das Fehlen von kohärenten Korrosionsübergängen.

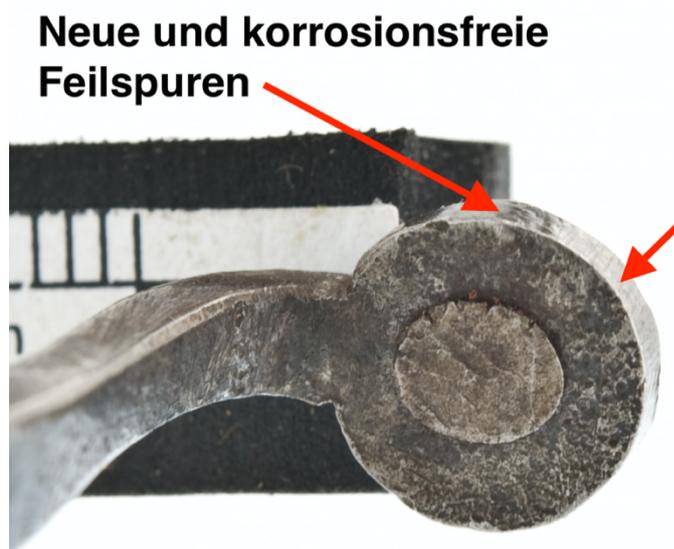
Die Bronzeglocke ist neu und thront auf einem Glockenstuhl, der für dieses Uhrwerk aus Altmaterial angefertigt wurde. Hierbei könnte es sich durchaus um den Glockenstuhl einer alten Uhr handeln, der auf die gewünschten Maße für dieses Uhrwerk angepasst wurde.

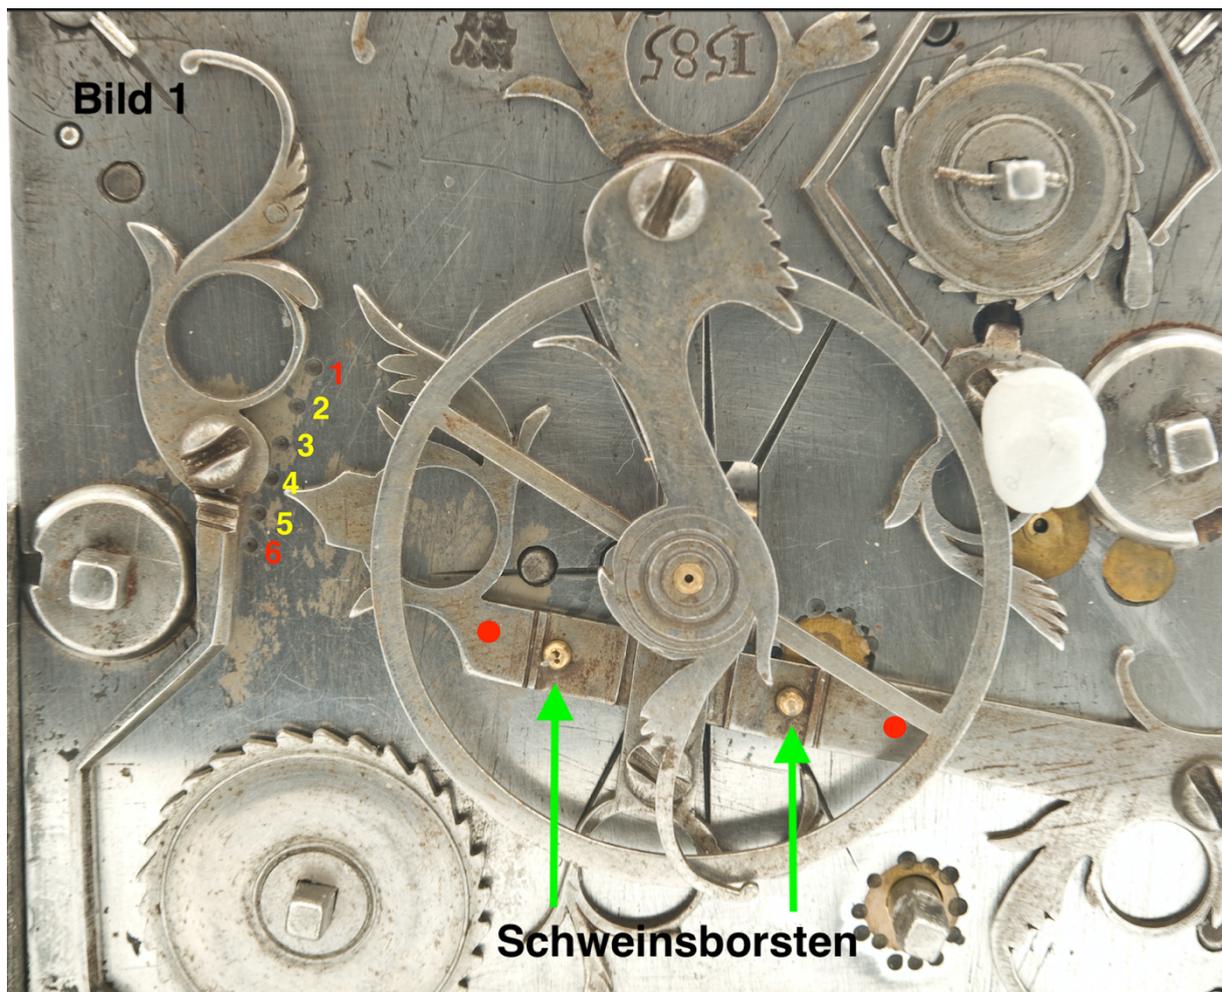
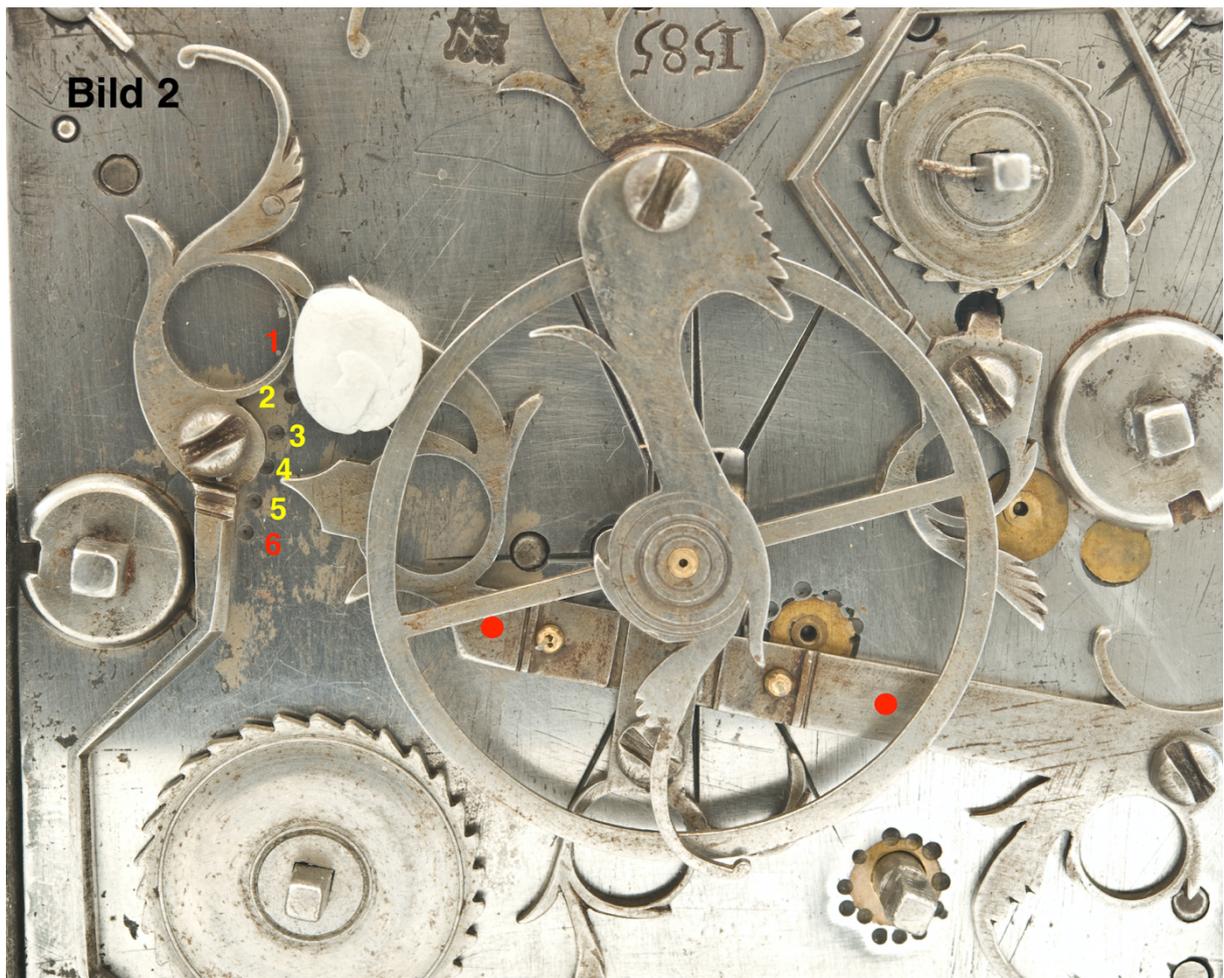
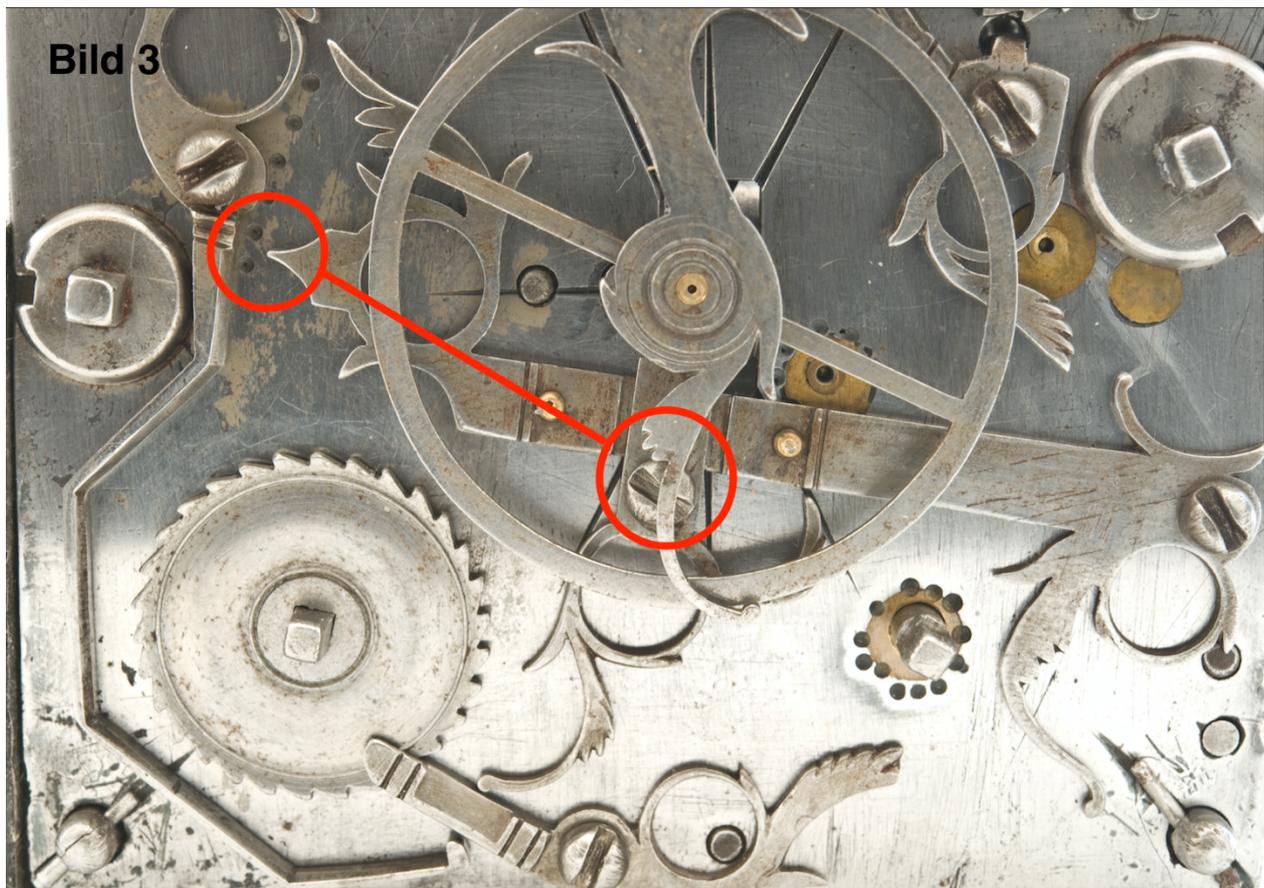
**Amplitudenbegrenzung der Radunrast**  
Sogenannte Schweinsborstenregulierung

Die oszillierende Radunrast erhält durch die Hebung der Spindellappen einen über die Spindelwelle übertragenen Triggerimpuls. Die Amplitude der Radunrast wird über zwei sich gegenüberstehende Schweinsborsten begrenzt. Siehe grüne Markierung, die in den auf der Platine vernieteten, beweglichen Regulierarm eingesetzt sind (in dieser Uhr sind anstatt Schweinsborsten Kunststoffäden eingesetzt).

Bei der zur Untersuchung stehenden Uhr handelt es sich um ein willkürliches Konstrukt, dass **nicht** funktionieren kann.

Die Stellungen, markiert durch eingeschlagene Rundpunzen, auf dem Bild 1 und 2 mit den Ziffern 1 bis 6 bezeichnet, sollen die Regulierpunkte darstellen. Die Punkte 2 bis 5 würden

theoretisch als Amplituden-Begrenzung eine physikalische Möglichkeit darstellen, wenn das Antriebssystem der Uhr die entsprechend Kraft besäße. Bei dieser Uhr ist jedoch physikalisch nur genügend Kraft vorhanden, um eine Begrenzung mit den Punkten 2 und 3 zu ermöglichen. Hierfür wäre es allerdings unabdingbare Voraussetzung, dass die Regulierungsborsten sich an den mit roten Punkten befindlichen Positionen befänden.

Die mit den grünen Pfeilen markierten absolut falsch positionierten Schweinsborsten sind als Amplitudenbegrenzung funktionslos.

Bezeichnend ist hierbei, dass die rot gekennzeichneten Regulierungspunkte 1 und 6 ohnehin ausscheiden. Bei der Stellung 1 ist der Öffnungswinkel so eng positioniert, dass die Radunrast lediglich ein kurzes Zittern erreicht. Während der Regulierungspunkt 6 vom Regulierungsschieber mit den sich darauf befindlichen Borsten gar nicht erreicht werden kann. Der Regulierhebel stößt bereits kurz nach Verlassen des Punkt 5 an die Schraube, die den Führungsarm des Regulierhebels arretiert. (Siehe rote Kreismarkierung auf Bild 3).

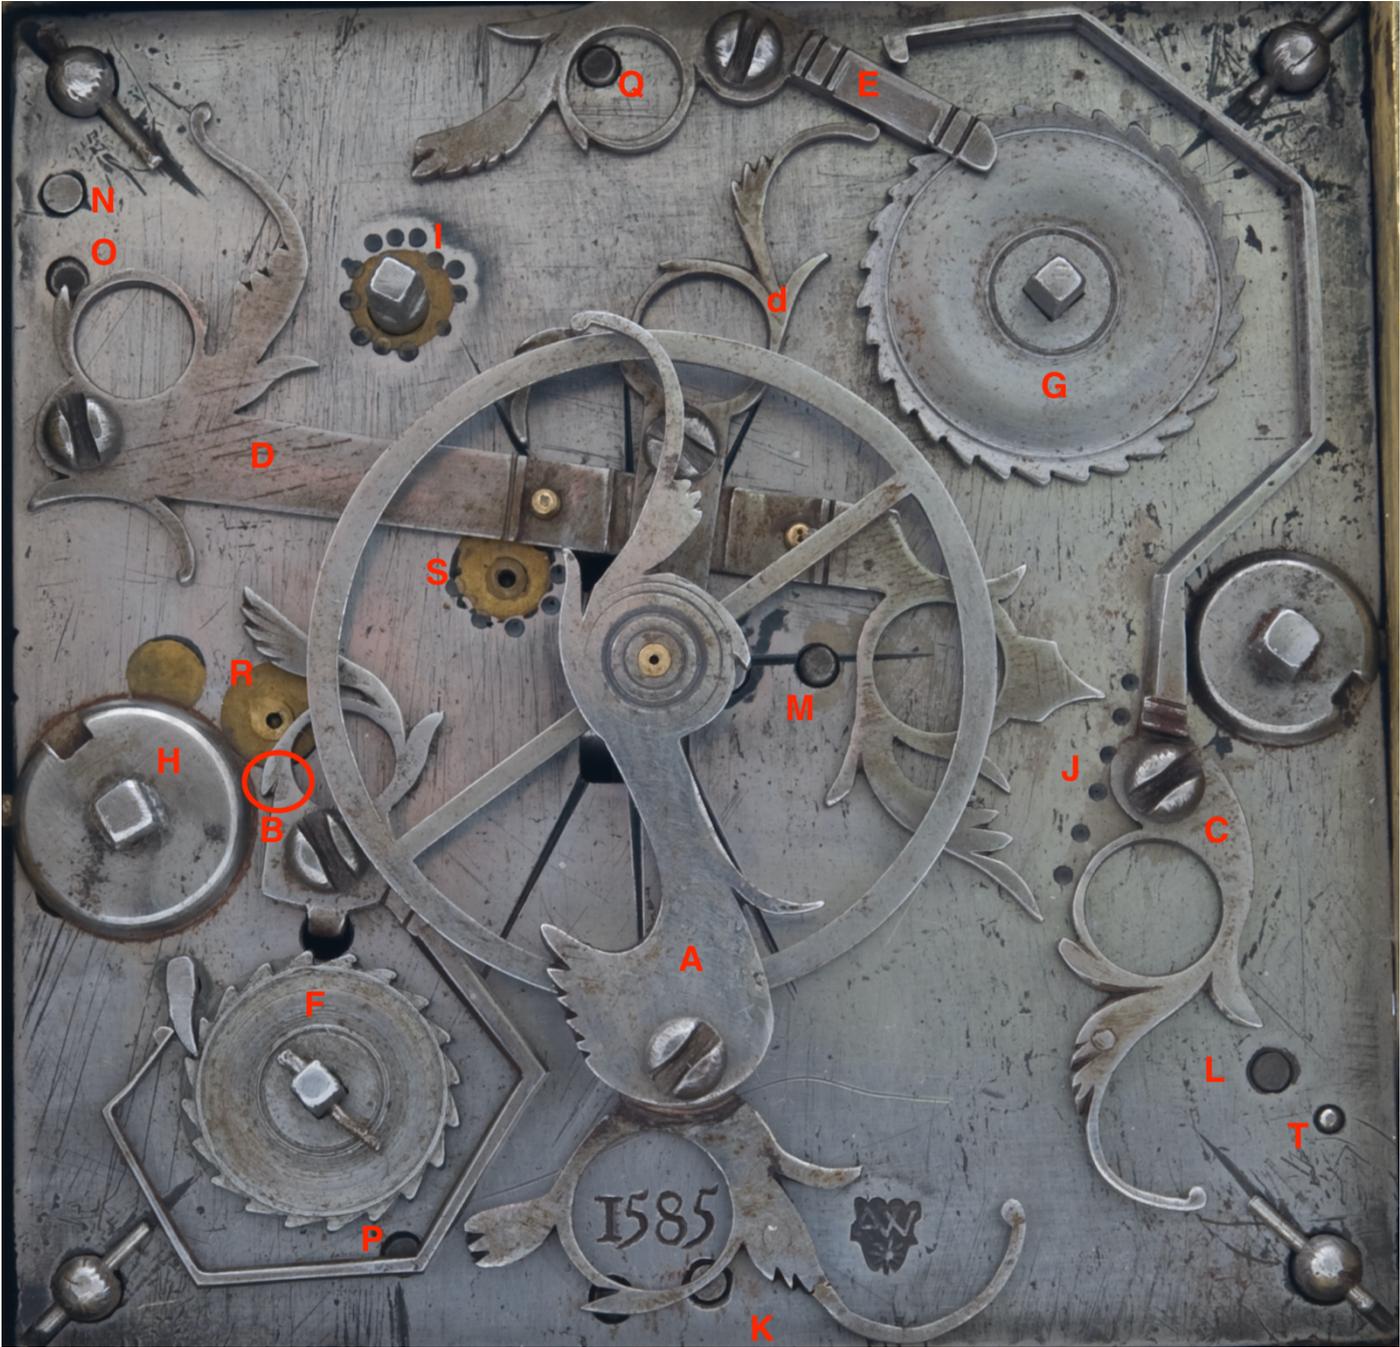
## Bewertung der mit 1585 und einer Punze signierten Oberplatine:

Die alphabetisch von A bis Q gekennzeichneten Bauteile auf der rückwärtigen Platine sind sämtlich mit starken Veränderungen bis hin zu Neuanfertigungen behaftet.

**A** **Der Kloben** zur oberen Begrenzung der Radunrast mit eingesetzten neuen Ms-Lager für den oberen Spindelzapfen. Der Kloben ist aus Altteilen zusammengelötet und speziell für diese Platine angepasst worden.

**B+C Sperrfeder für Sperrkegel und Sperrrad F des Wecker- und Schlagwerk-Federhauses.** Diese Sperrfeder, ebenso wie die Sperrfeder **C** des Federhauses für das Gehwerk, sind aus altem Eisen gefertigt. An beiden Sperrfedern befindet sich auf der Rückseite sehr starke Lochfraß-Korrosion, die im absoluten Widerspruch zu den korrosionsfreien oben liegenden Flächen der Sperrfedern steht. Auch ist es **nicht möglich**, dass Bauteile, die mit ihrer korrodierten Seite - wie hier auf der Oberplatine - plan aufliegen, keinerlei Spuren an dieser hinterlassen. Hier finden wir ein sicheres weiteres Indiz für die nicht identische Oberplatine. Dieses Fehlen von authentischen kohärenten Kontakts Spuren auf der Oberplatine finden wir ebenso an allen Punkten, wo Bauteile mit der Platine durch Kontakt verbunden sind.
