## **Echt oder falsch?**

### **Untersuchung und Auswertung einer sich als „Horizontal-Tischuhr aus dem 16. Jahrhundert“, ausgehenden Uhr mit astronomischer Anzeige**

**Von Jürgen Ehrt**

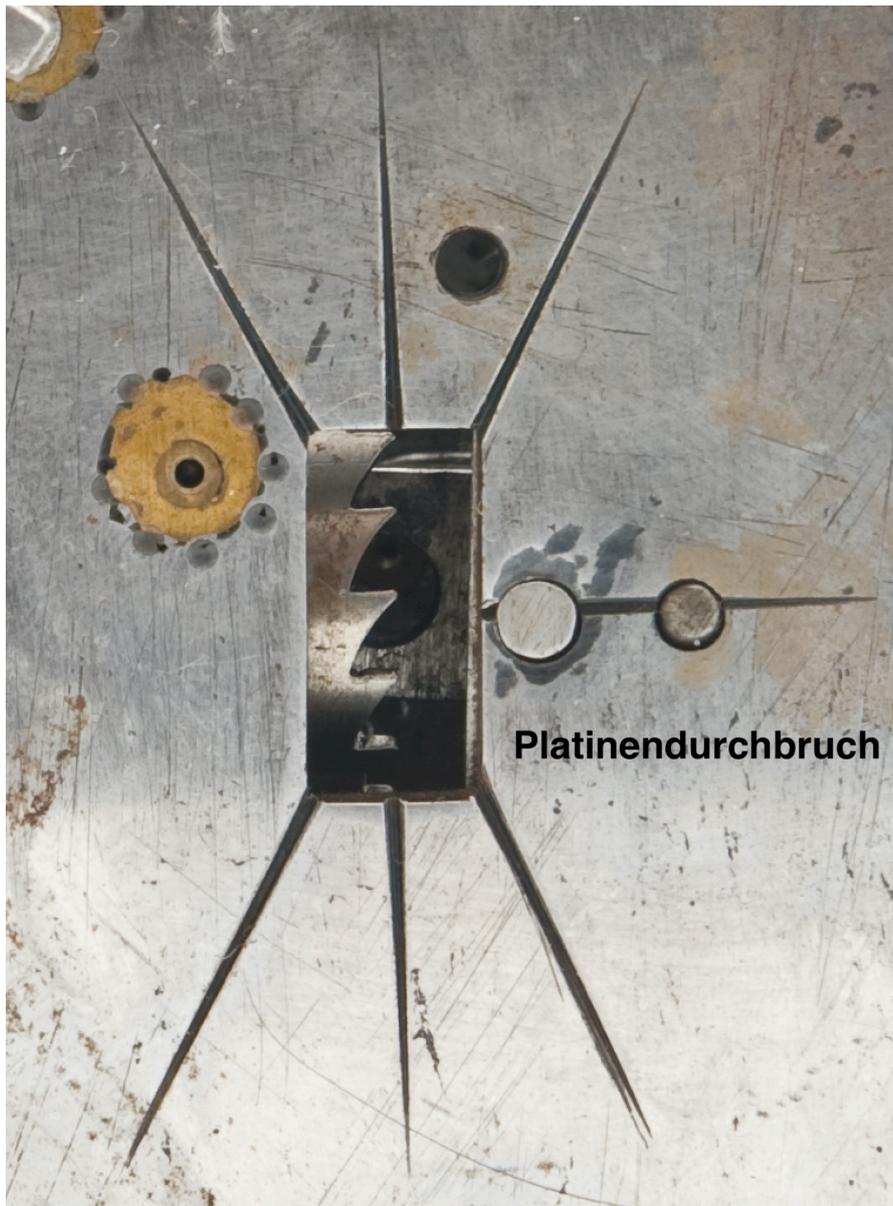
In der Stereoskopie lässt sich nachweisen, dass der Durchbruch für die Radunrast in der Oberplatine maschinell ausgefräst wurde.

Nicht zuletzt durch dieses Indiz wird die hier zur Untersuchung stehende Oberplatine für dieses Uhrwerk disqualifiziert. Das impliziert, dass natürlich die auf der Platine befindliche Signatur „1585“ und die Punze mit der Ligatur AW **nicht original** sein können.

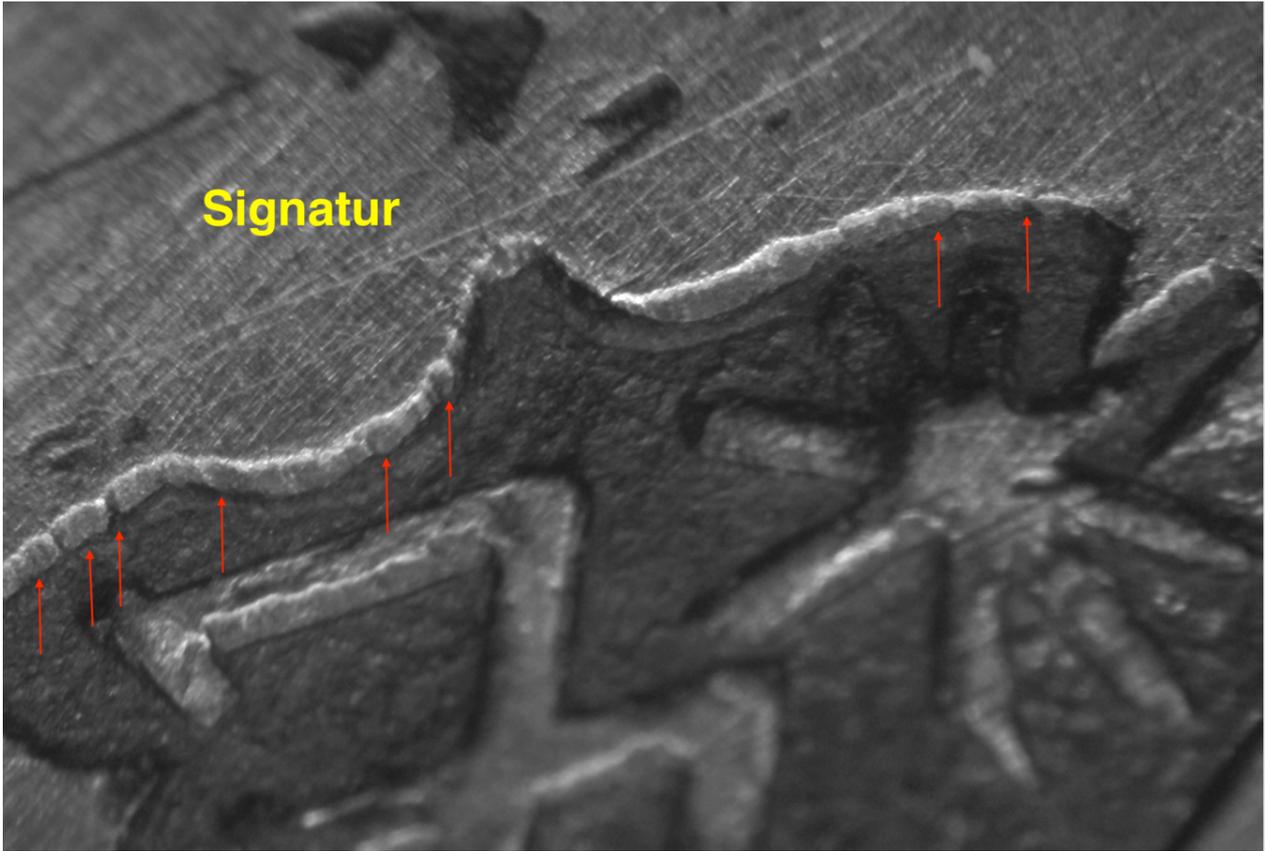
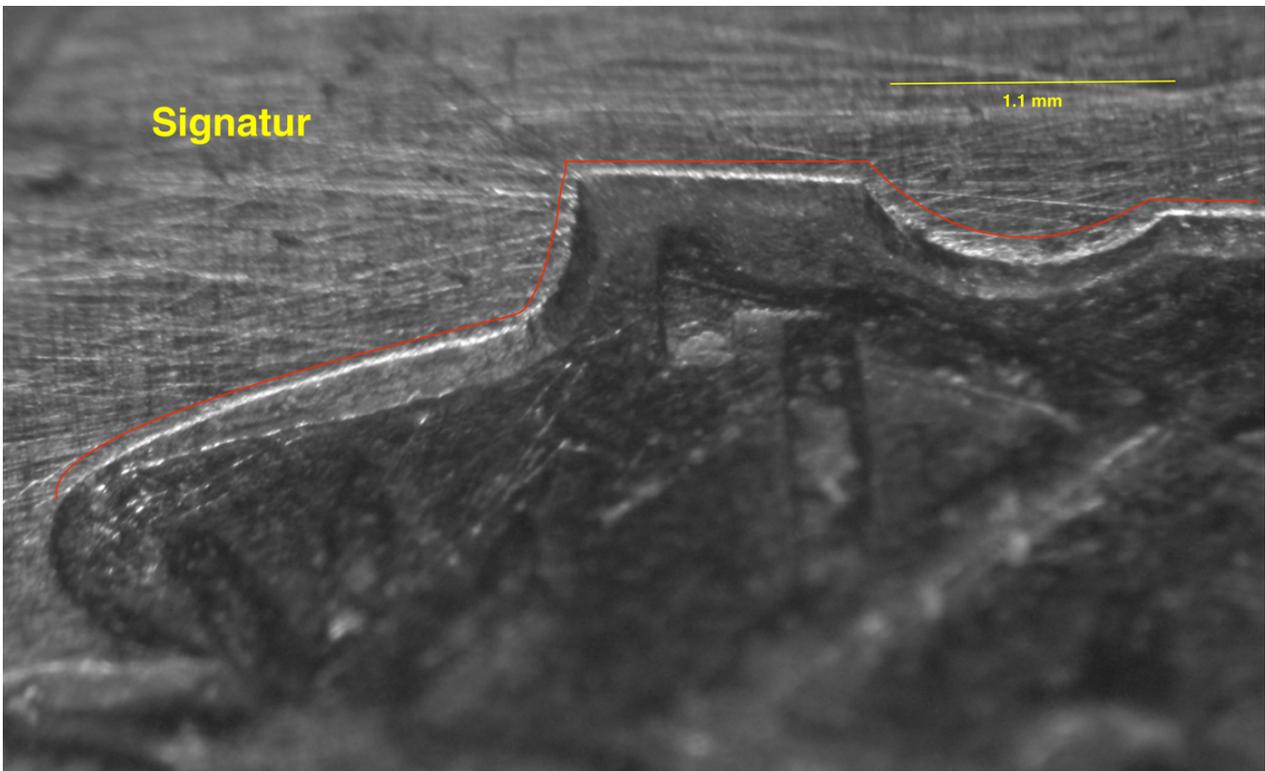
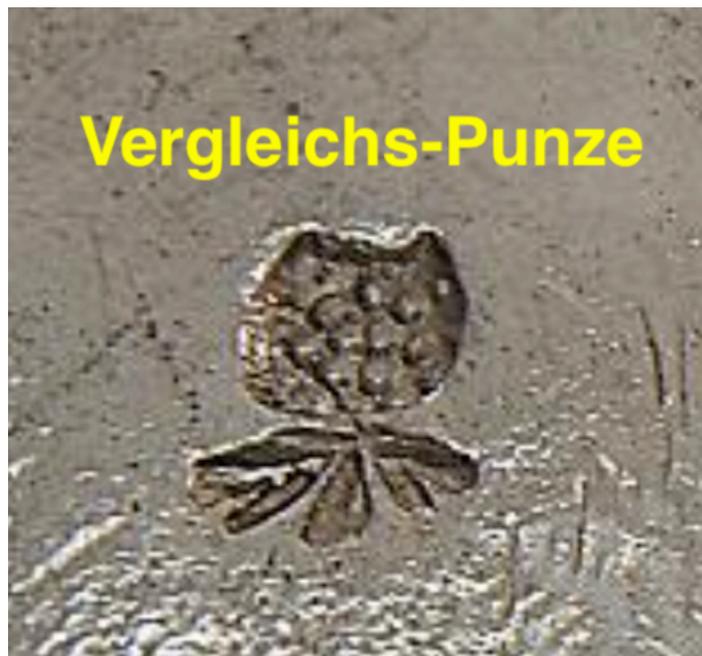
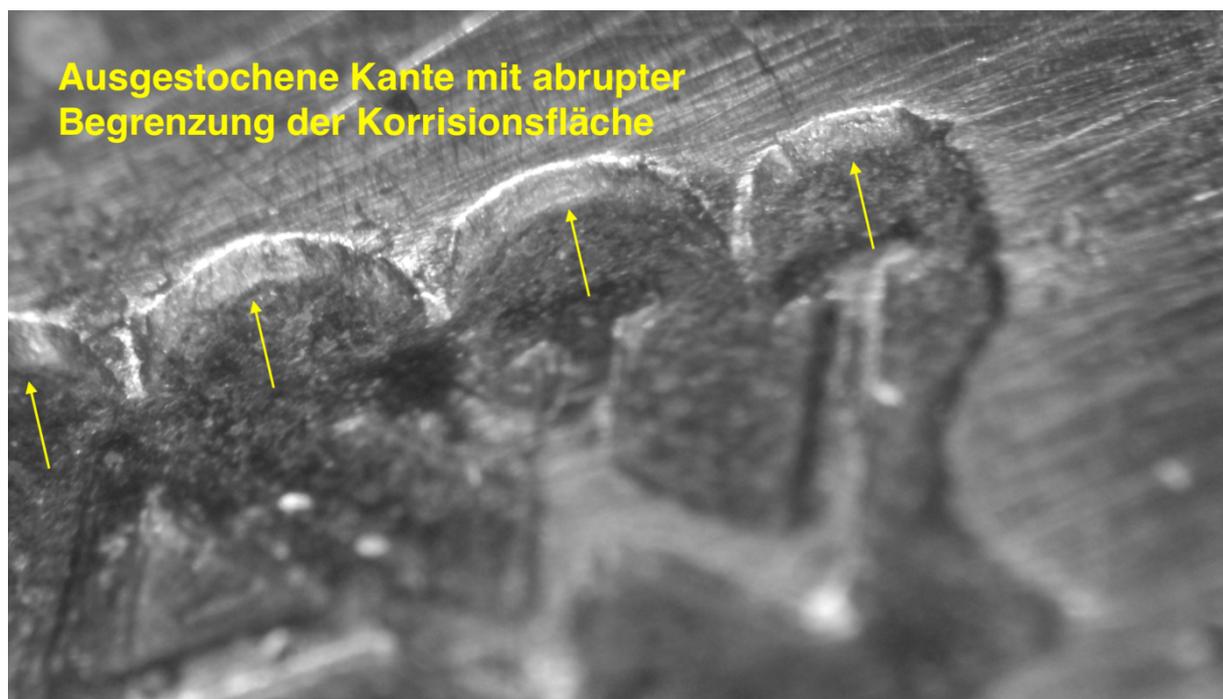
Die den Grund der Signatur bedeckende Korrosion zeigt in sich ein geschlossenes Bild, wie es nicht zu erwarten wäre. Die gestochenen Flanken der in der Vertiefung liegenden Signatur sind korrosionsfrei, siehe rote Pfeile sowie die rote Kante. Dieses ist nicht möglich, da eine homogene Korrosion nicht an den Flanken anhalten würde. Zumal diese Korrosion an den Flanken der Ligatur AW und dem Stern hochgeht und diese auch in der Oberfläche bedeckt. Die gelben Markierungen verweisen auf Bearbeitungsspuren, die in Form von Gravurstichen eingebracht wurden, bevor die Korrosion ihren Verlauf nahm.

Fazit: Die Korrosion ist nach Einprägung der gesamten vorgetäuschten Punze nachträglich durch Einpinseln eines ätzenden Mediums produziert. Die Kanten des Wappens, der Ligatur und des Sternes sind in Nachbearbeitung gestochen, so dass eine eindeutige Identifizierung der Punzen-Herstellung nicht mehr möglich ist. Zum einen könnte die Punzierung mit einem Laser oder Micro-Graviercomputer eingebracht worden sein, zum anderen ist aber auch eine Hand-Gravur durchaus möglich. Die lückenlose eingebrachte nachträgliche Korrosion hat die Lesbarkeit der Arbeitsspuren erschwert. Die Duplizität in der Gleichheit der Punzen bei den bisher aufgetauchten Uhren lässt aber eher auf eine computergesteuerte Laser- oder Diamantfräser-Gravur schließen, die final mit einem Stichel nachbearbeitet wurde.

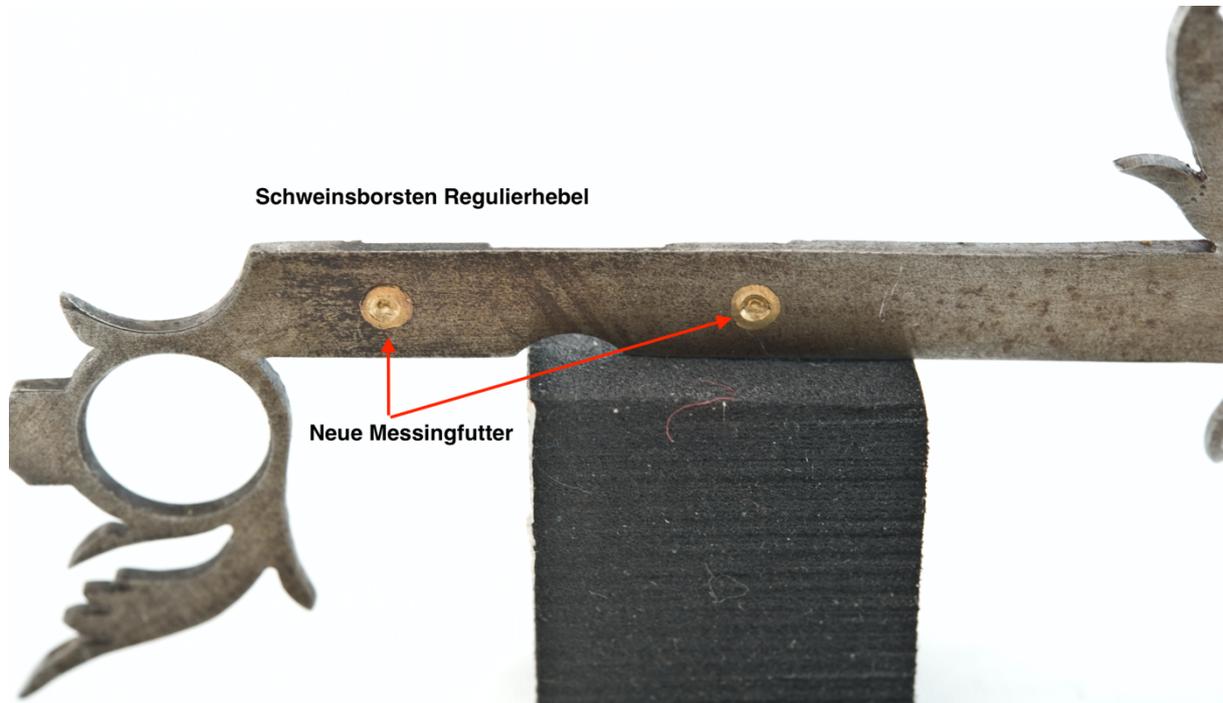
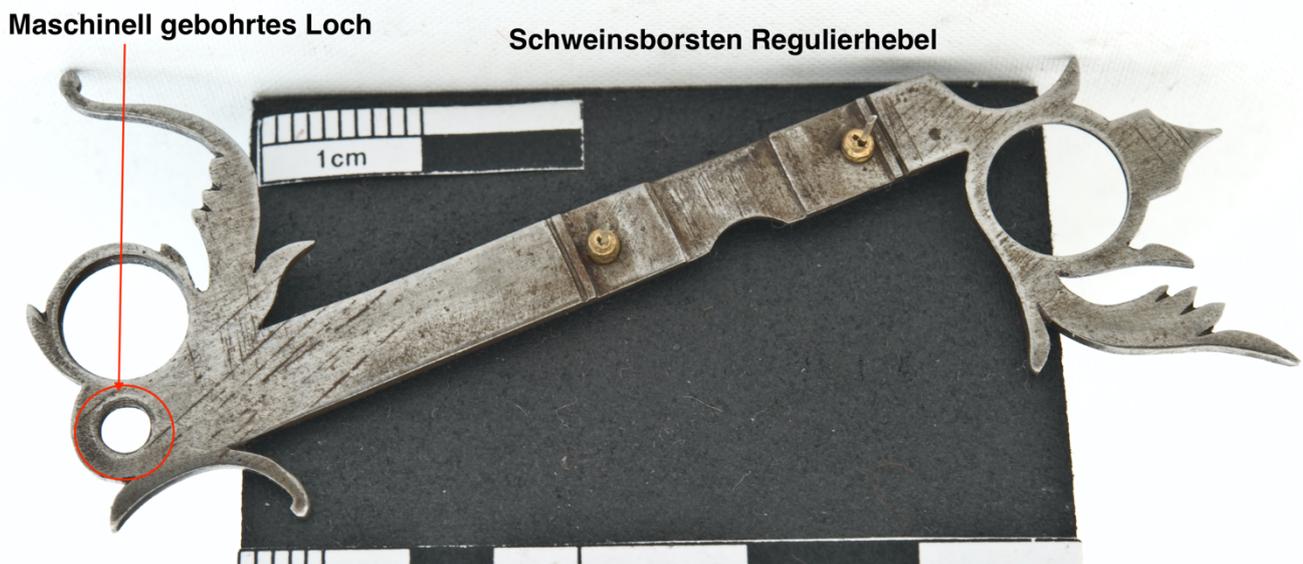
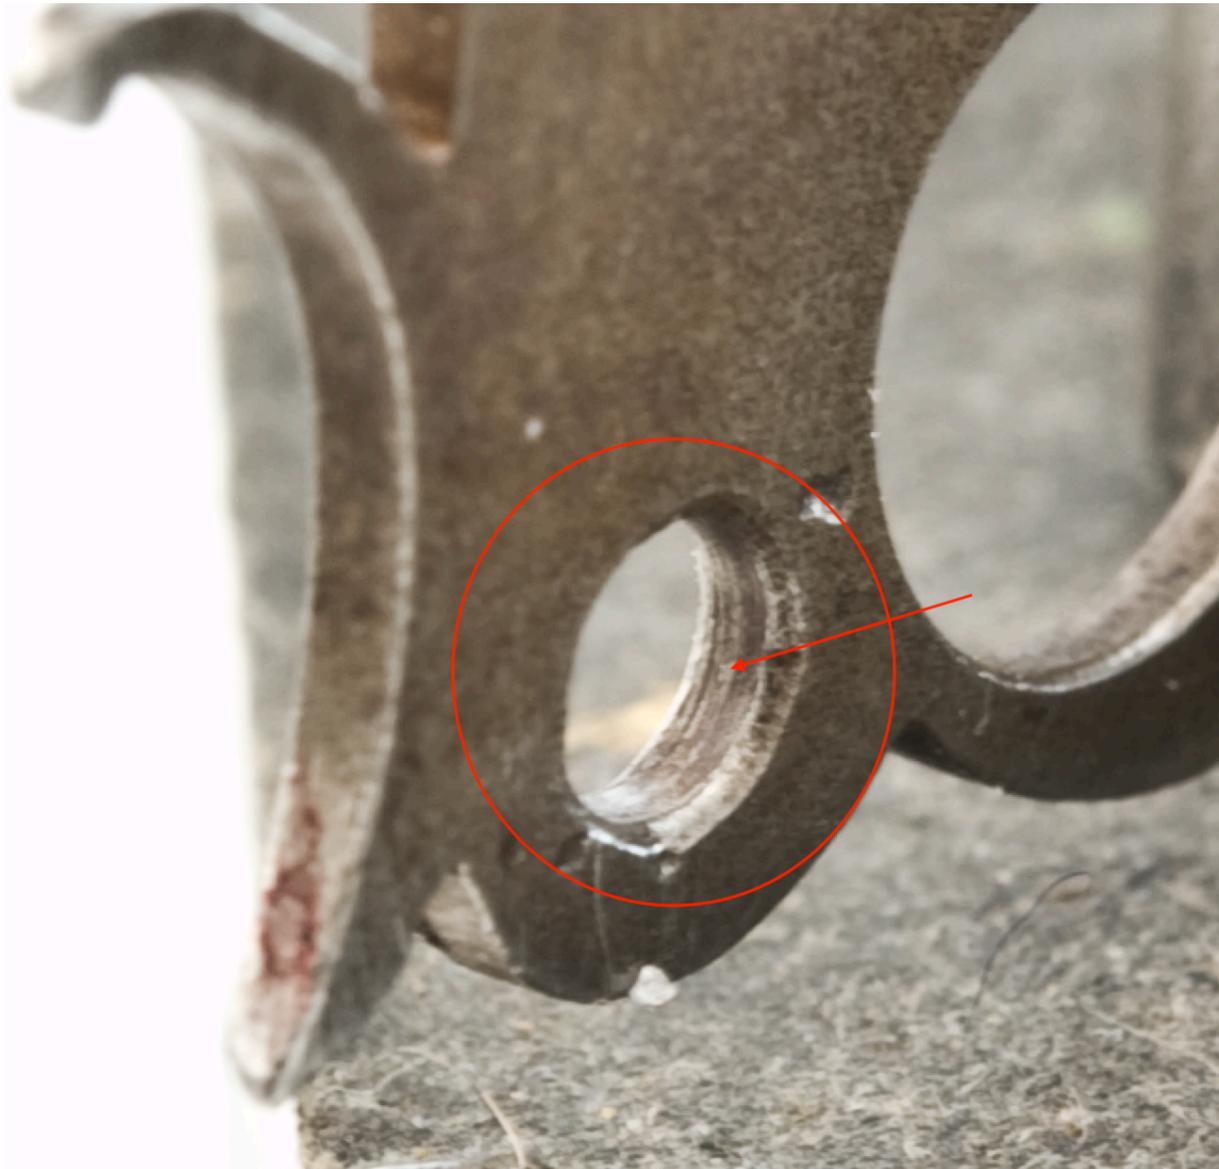
**D** Die Untersuchung des Regulierhebels ergab, dass es sich auch hier um eine aus Alteisen erstellte Neuanfertigung handelt. In der Mikroskopie sind die Schneidspuren eines industriellen Spiralbohrers nachweisbar. Wie schon bei der **Amplitudenbegrenzung** beschrieben, hat er auch keine schlüssige Funktion. Die imitierten Schweinsborsten aus Kunststoff sind in eingebohrte Messinglager befestigt.

Die Makroaufnahme zeigt deutlich die Schneidspuren eines Spiralbohrers. Der Versuch, diese verräterische Spur zu überarbeiten, ist nur unzureichend vorgenommen worden.

Die anderen beiden kreisrunden Öffnungen im Regulierhebel sind sicherlich auch maschinell produziert worden. Hier hat man allerdings aufgrund der größeren Abmessung bessere Möglichkeiten der Schlichtung gehabt, um Bearbeitungspuren zu entfernen. Dieses jedoch spricht gerade für eine neuzeitliche Herstellung. Die Vermessung des Kreisdurchmessers an allen Stellen innerhalb von 360 Grad ergab eine exakte Genauigkeit mit einer Differenz von +/- zwei Hundertstel mm. Diese Genauigkeit steht allerdings im Widerspruch zu der allgemein rudimentären Anfertigung der anderen Bauteile in dem Uhrwerk.

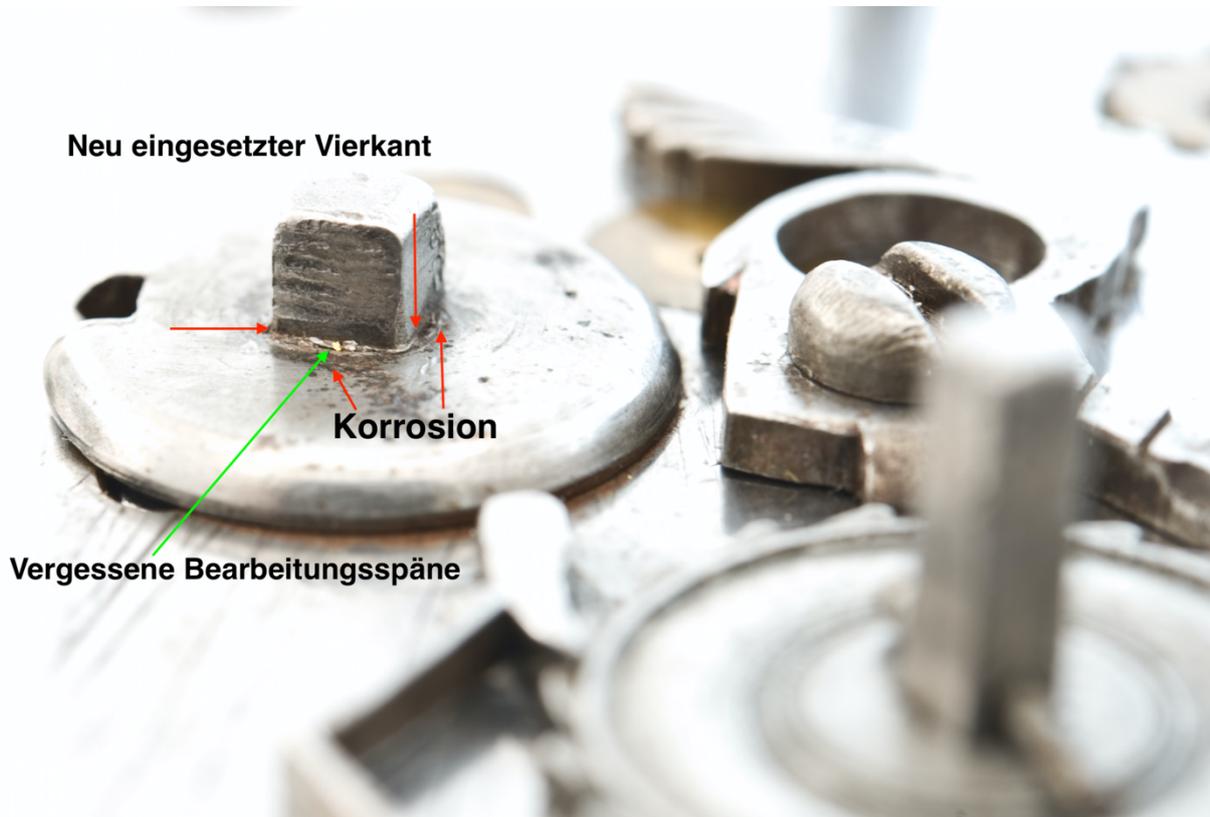
**H** Das die Platine im Gehäuse auf den Werkschlitten arretierende Sperrrad fluchtet nicht exakt mit der Aussparung an der Platine und wurde auf der Rückseite neu vernietet. Diese Vernietung finden wir auch an dem zweiten Arretierungsrad. Beide sind aus Alteisen gefertigt und tragen auf ihren planliegenden Oberflächen alte Korrosionsspuren. Die Kanten wurden allerdings spanabhebend bearbeitet und müssten ansonsten ebenfalls Korrosionsspuren tragen, die natürlich nicht an der Rundung aufhören würden.

Der Vierkant zum Verstellen des Verschlusses zeigt bezeichnender Weise an den Übergangsstellen von der Verschlusscheibe auf den Vierkant keine Korrosionsübergänge. Die Korrosion auf der Fläche des Verschlusses hört am Vierkant abrupt auf. Dieser Vierkant wurde separat in den Verschluss eingearbeitet und dient unterhalb der Werksplatine zur Vernietung. Die Makroaufnahme zeigt deutlich Bearbeitungsspäne, die vergessen wurden zu beseitigen.

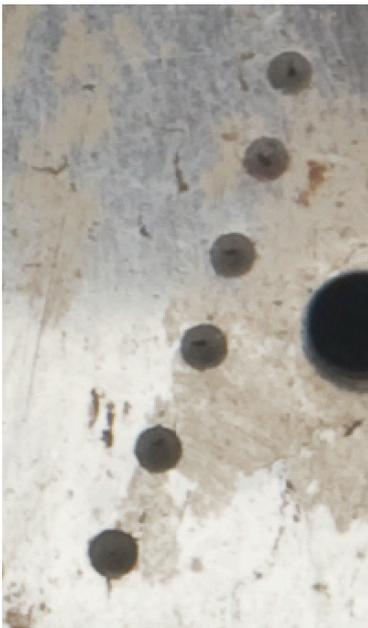
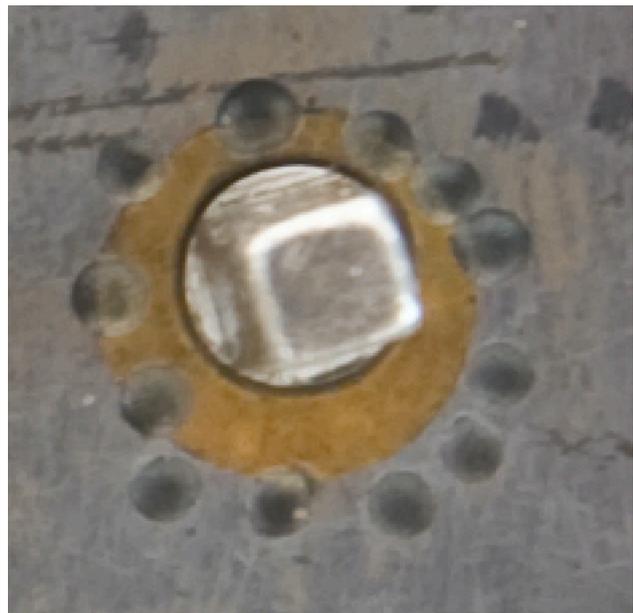
### **Thermische Verfärbungen in den Vertiefungen**

**I +J** Die in die Werkplatte eingeschlagenen Punzen tragen alle in ihrem Grund eine dunkle Einfärbung, wie sie entsteht, wenn man Eisen erhitzt. Es kann davon ausgegangen werden, dass der weiter unten beschriebene Bau des Werkgestells mit Hilfe von Hartverlötungen der Pfeiler entstanden ist. Hierfür wurde große Hitze auf die Metalloberflächen aufgebracht. Die dadurch entstandene thermische Verfärbung am Fe, speziell auf den Platinen wurde abrasiv entfernt. Hierbei wurden die thermisch entstandenen Verfärbungen in den Vertiefungen nicht erreicht und behielten so ihre Farbe.

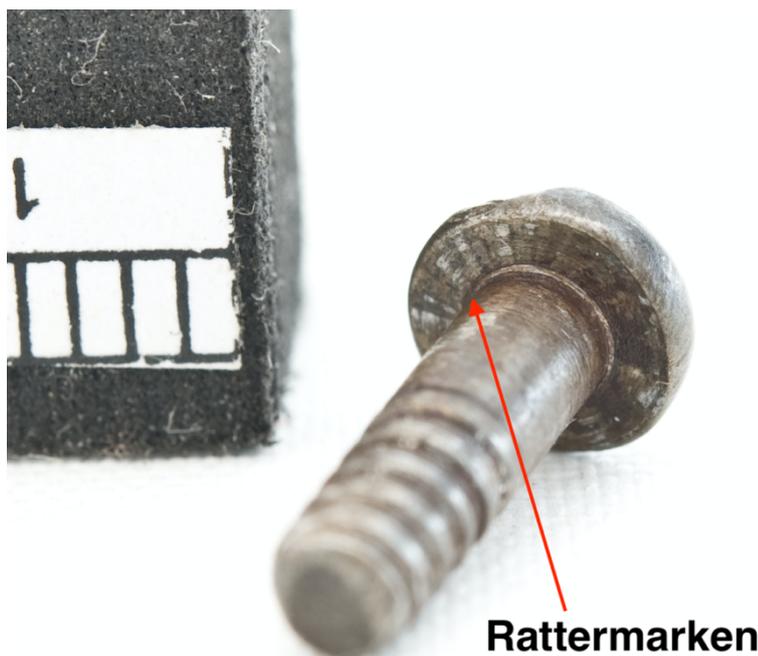
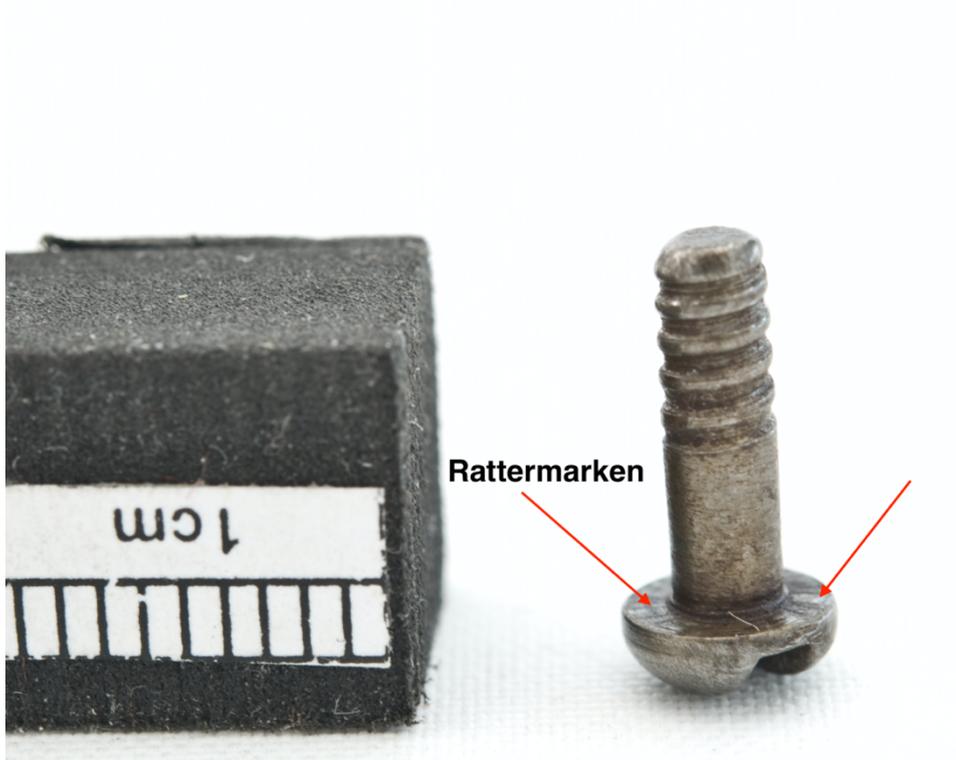
Die verwendeten Schrauben sind bis auf wenige Ausnahmen neu angefertigt. Sie korrespondieren auch mit den in die Platinen eingebohrten und eingeschnittenen Gewinden. Für Schrauben und Gewinde ist ein steigendes Gewinde, wie es im 16. Jahrhundert angewandt wurde, hergestellt worden.

Jedoch vermissen wir hier die Ungenauigkeit, wie sie bei damaligen von Hand angefertigten Gewinden entstanden. Differenzierungen in der Genauigkeit der Bemaßung führten dazu, dass die Schrauben nicht immer untereinander ausgetauscht werden konnten. Bei Reparaturarbeiten mussten sich schon damals die Uhrmacher die Platzierung der entnommenen Schrauben in vielen Fällen merken.

Bei der zur Untersuchung stehenden Uhr sind die Schrauben uniform und untereinander austauschbar. Sie besitzen alle ein Gewindemaß von ca. 2.8 mm und ca. 2.25 mm und zeigen auch in der Steigung keinerlei Abweichung. Die Rohlinge dieser Schrauben sind auf einer neuzeitlichen Drehmaschine hergestellt und tragen auf einigen Schrauben unterhalb des Schraubenkopfes Rattermarken. Die allen Schrauben eigene braune Einfärbung könnte von einer Brünierung der Schrauben nach der Fertigung stammen. Hierbei wird die Schraube erhitzt und dann im Ölbad abgeschreckt. Es gibt aber auch noch einige weitere Möglichkeiten Metall zu brünieren. Dieses ist jedoch für meine Untersuchung nicht relevant, da die übrigen detektierten Merkmale am Uhrwerk bereits an dieser Stelle ein eindeutiges Urteil zulassen.

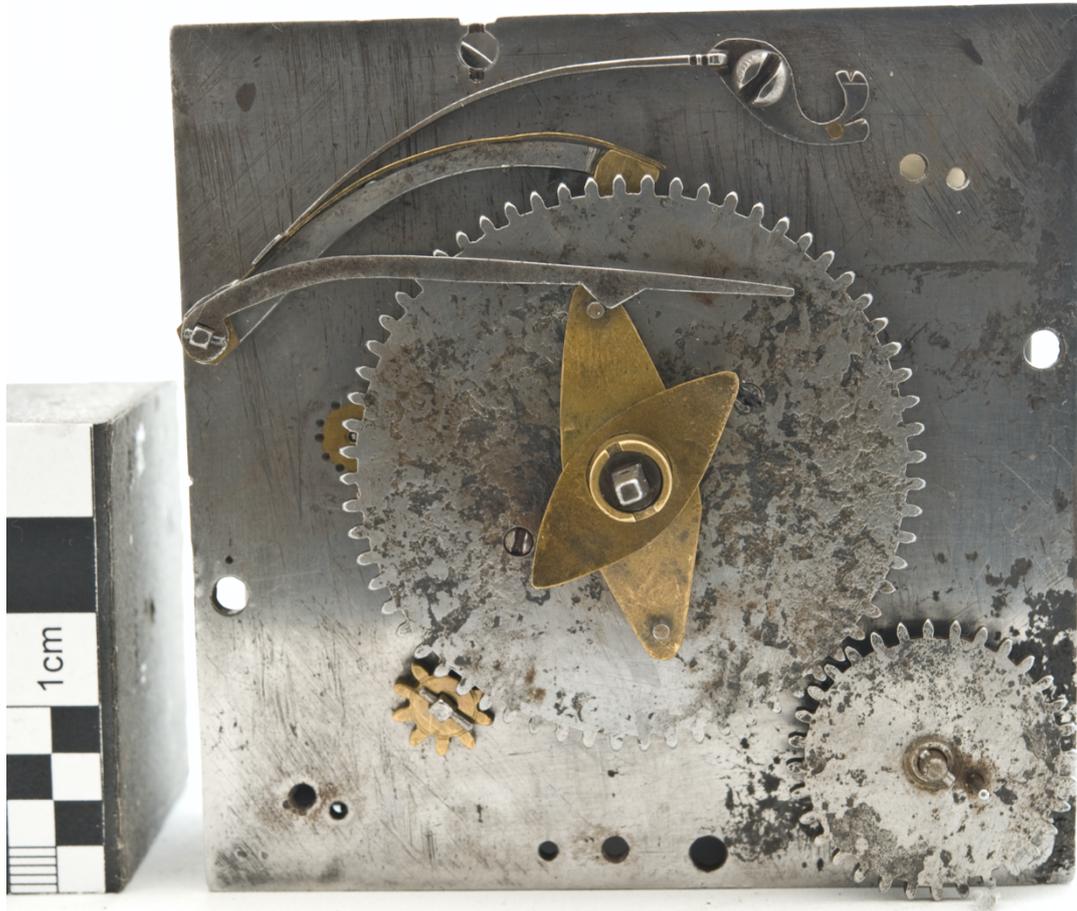
### Bewertung der unteren Platine:

Die untere Platine ist ebenfalls eine Neuanfertigung aus altem Eisen. Unter Umständen kann es sich hierbei auch um eine alte Platine eines anderen Uhrwerkes aus einem späteren Jahrhundert handeln. An zwei der vier Pfeiler, die die Platinen miteinander verbinden, konnte eine neuere Ag-Lot Verbindungen optisch in der Mikroskopie detektiert werden.

Eine bauartige Zuschreibung des ganzen Werkgestells in die zweite Hälfte des 16. Jahrhunderts ist schon aufgrund der Pfeilerbefestigung abzulehnen. Die Pfeiler der Tischuhren im 16. Jahrhundert wurden nicht verlötet. Ihre Gemeinsamkeit ist in einer beidseitigen Verschraubung oder Verstiftung zu finden. Auch beide Bauarten wurden an einem Uhrwerk angewandt, zum Beispiel die Verschraubung der Pfeiler auf der Oberplatine, während die Pfeiler an der Unterplatine verstiftet wurden und dieses auch umgekehrt.

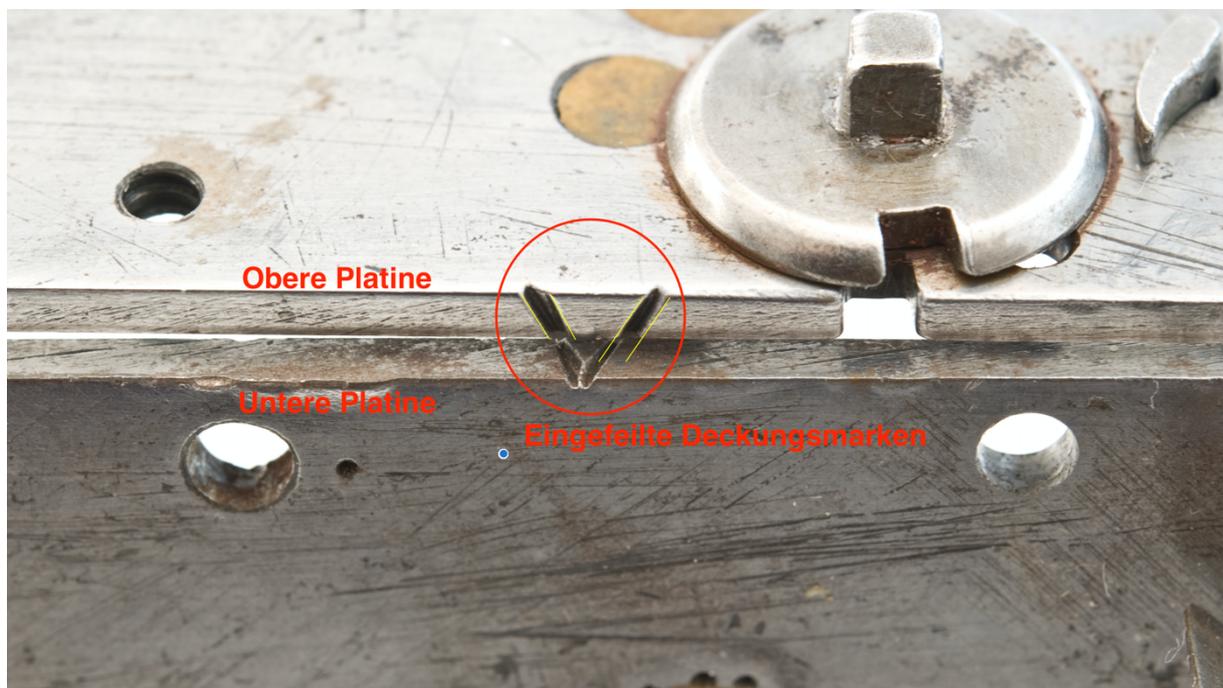
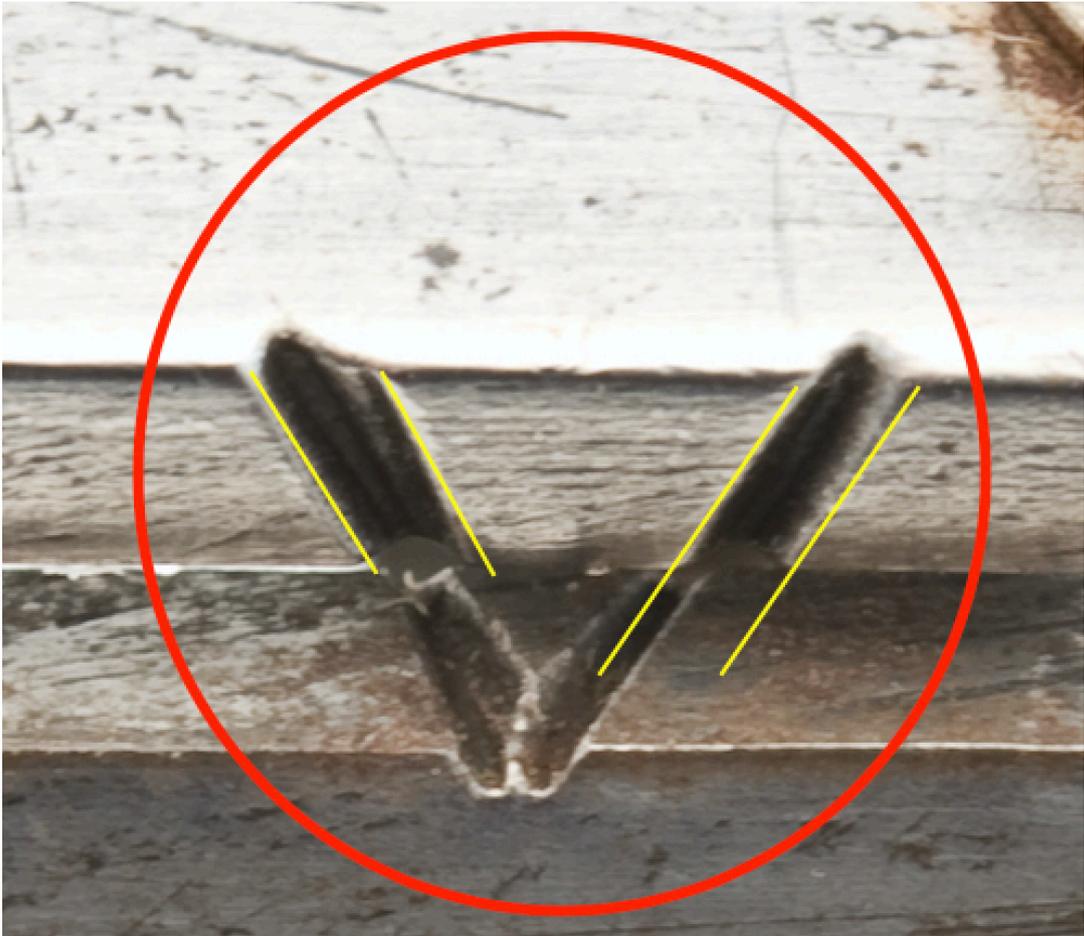
**Eingefeilte Deckungsmarkierungen**

Die Uhrenbauer des 16. Jahrhunderts legten zur Bemaßung für die durchzuführenden Arbeiten an den Platinen diese übereinander und zogen mit der Feile eine sich in ein **V** vereinigende Markierung über die Flanken. Damit stellten sie sicher, dass Bohrungen durch beide Platinen absolut senkrecht fluchteten.

Bei der zur Untersuchung stehenden Uhr ist diese Markierung rudimentär und nicht fluchtend ausgeführt. Die in der unteren Platine eingebrachte Markierung weicht wesentlich in der Beschaffenheit von der oberen Markierung ab. Die obere Markierung ist mit einem anderen Werkzeug eingebracht als die untere Markierung. Auch weist die untere Markierung eine gewisse Authentizität auf, die nahelegt, dass es sich bei der unteren Platine um ein Werksfragment einer alten Uhr handeln könnte.

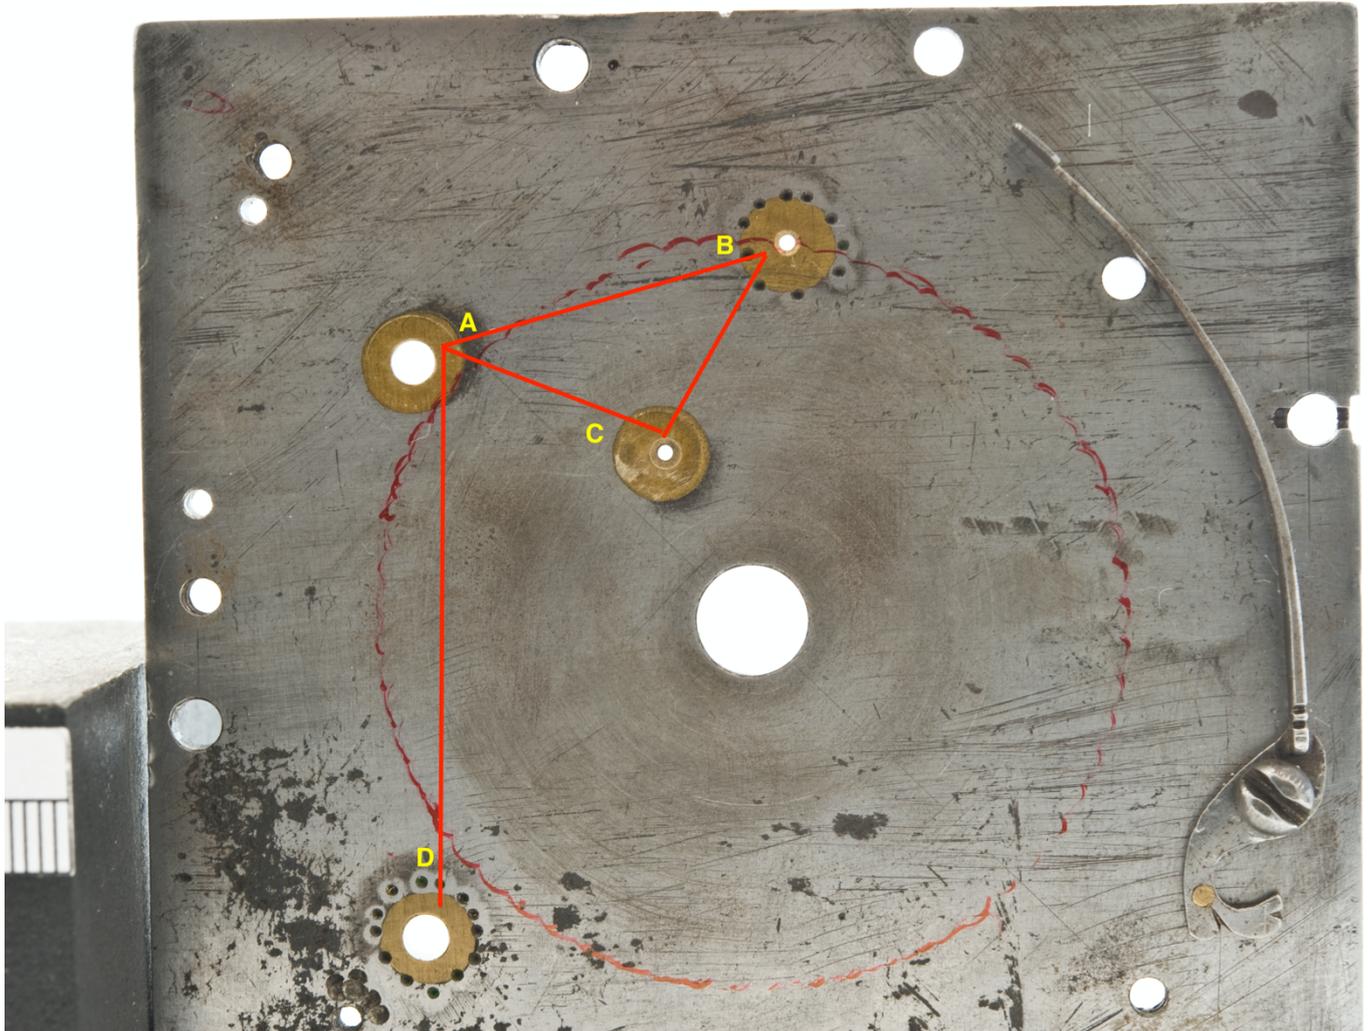
Die weit aufgebohrte Platine wurde mit Altmessing gefüttert. Die rund um die Ms-Lager mit **B** und **D** gekennzeichneten eingebrachten Punzen sind keineswegs wie zu erwarten mit einem Punzen eingeschlagen. In der stereoskopischen Untersuchung wurde sichtbar, dass die Vertiefungen mit einem maschinell betriebenen Kegelfräser eingefräst wurden. Mithin haben diese nur einen dekorativen Charakter. Hierfür spricht auch bei genauerer Betrachtung die willkürliche Platzierung ohne Funktion.

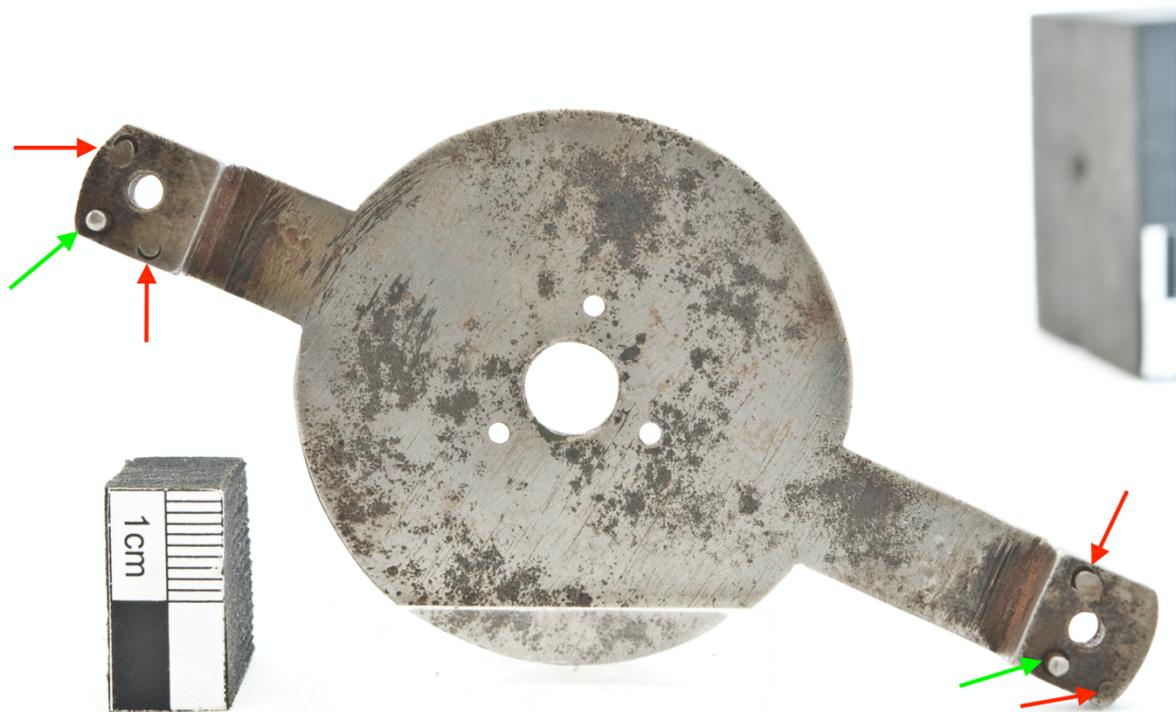
**Brücke (1)** Die Brücke ist eine Neuanfertigung aus einem undefinierbaren Altteil. Ehemalige Arretierstifte wurden abgeschnitten, siehe **rote Pfeile**, und durch neu platzierte Stifte, siehe **grüne Pfeile**, ergänzt. Das zentrale Loch in der Mitte sowie die drei mit Gewinde um das zentral angeordnete Loch versehenen Bohrungen sind ebenfalls neu eingebracht. Die Korrosion hört an den Schnittkanten auf, ein Indiz für die Neuanfertigung.

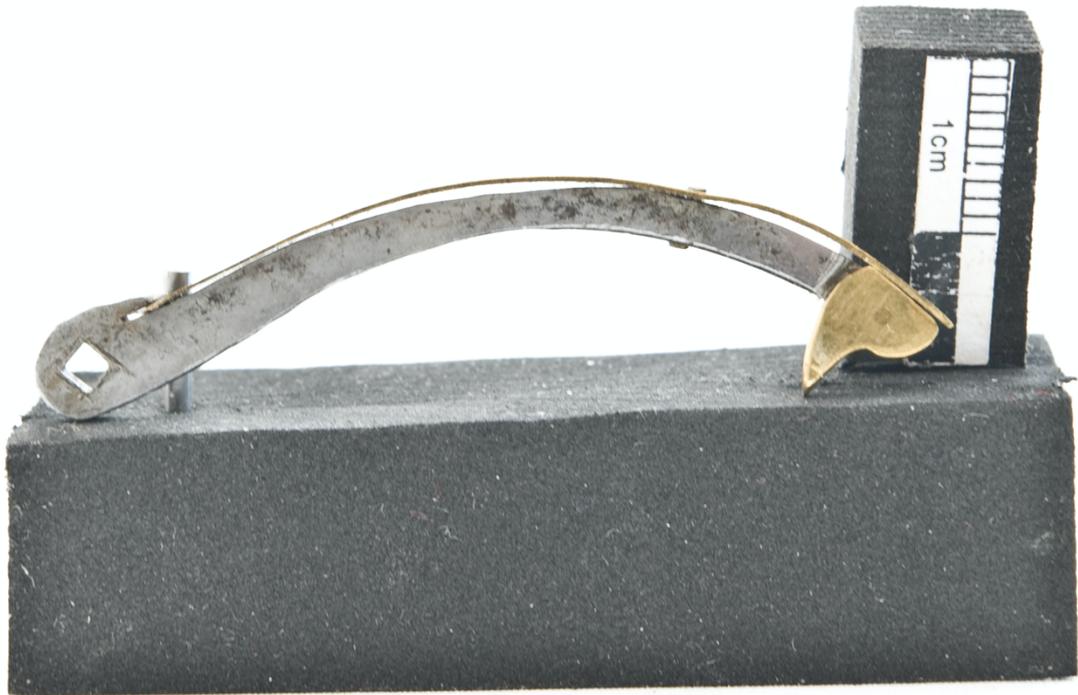
**Auslösehebel Weckmechanismus (2)** Der zuvor in seiner Funktion beschriebene Auslösehebel ist aus altem Eisenblech gefertigt und zeigt auf seinen Schnittkanten keine kohärenten Alterungsspuren.

**Auslösehebel (Storchenschnabel) für den Stundenschlag (3)** Der Auslösehebel wurde aus altem Messing und Eisen neu angefertigt.

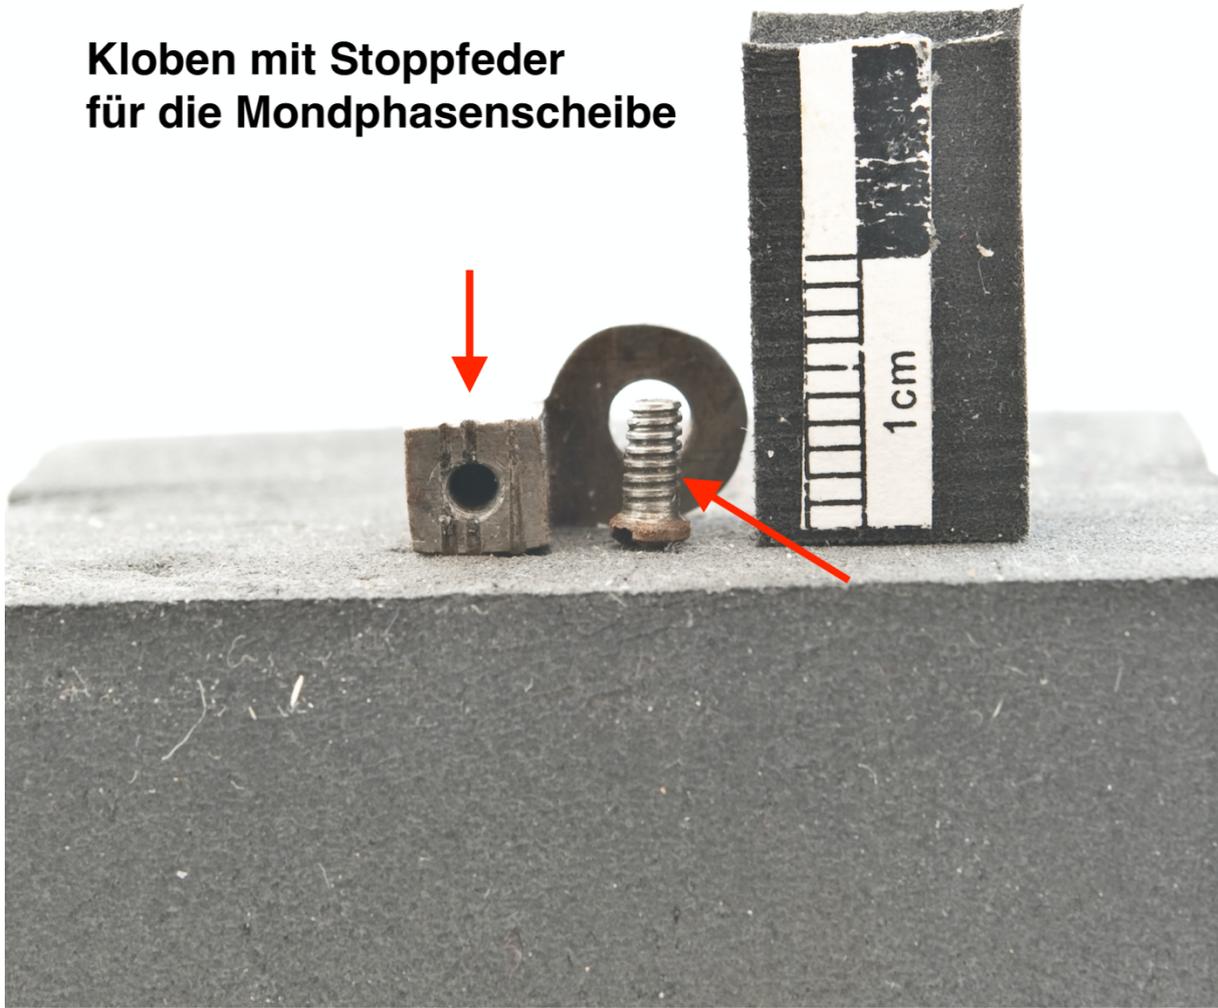
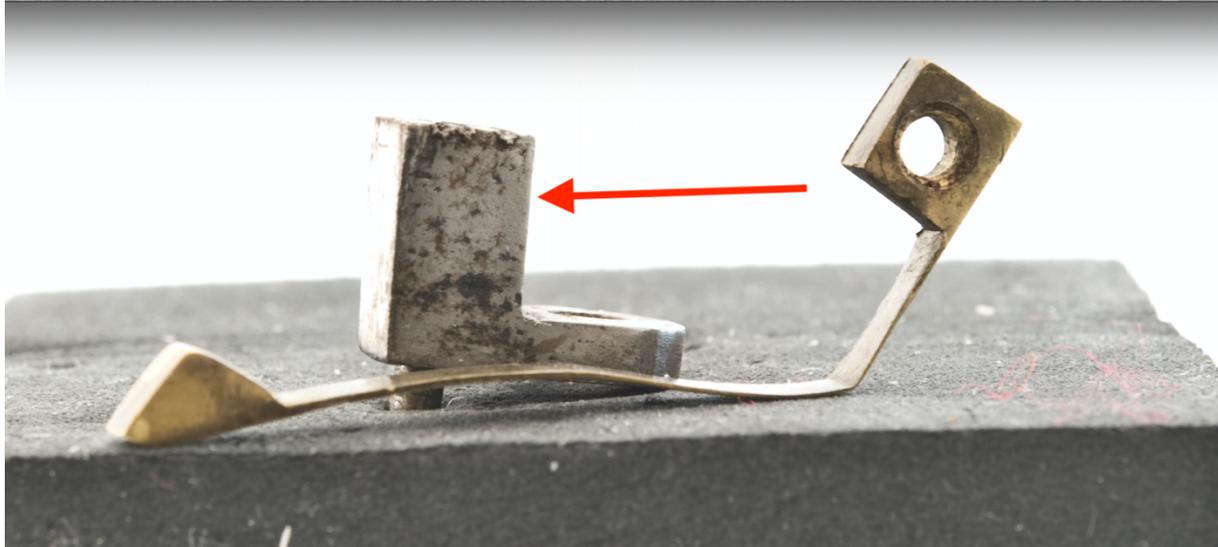
## Kloben mit Stoppfeder für die Mondphasenscheibe

Der Kloben mit der Sperrfeder und Schraube für das Mondphasenrad ist eine komplette Neuanfertigung. Seine Arretierung und Montage auf der Platine befindet sich in einem neu eingebohrten Arretierungsloch und einem neu eingeschnittenen Gewindeloch.

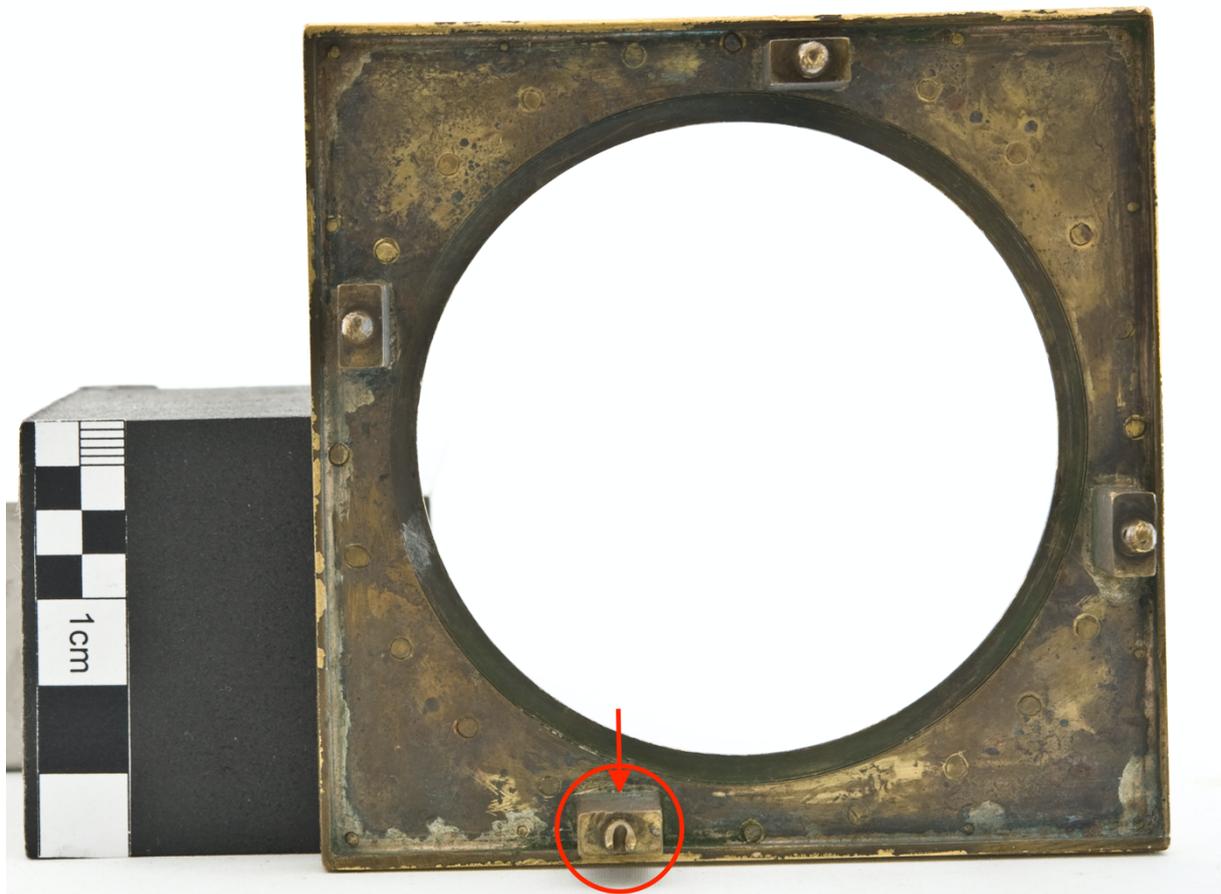
## Neue mit Gewinde versehene Bohrung

Von den vier Füßen, die das Zifferblatt des Uhrgehäuses in der Platine verankern, ist einer in seinem oberen Drittel zerstört und weggebrochen. Ersatzweise wurde ein modernes, metrisches Gewinde in den Fuß gebohrt und geschnitten. Für die nun neue Verankerung wurde horizontal ein Loch in die Stirnseite der Platine durch die senkrechte Bohrung gebohrt. Dieses Loch wurde über die senkrechte Bohrung hinaus als Sackloch gebohrt.

Bei einem anschließend vorgenommenen Abschleifvorgang der Platinenoberfläche wurde diese Sackbohrung wieder aufgeschliffen.
