## **Echt oder falsch?**

### **Untersuchung und Auswertung einer sich als „Horizontal-Tischuhr aus dem 16. Jahrhundert“, ausgehenden Uhr mit astronomischer Anzeige**

**Von Jürgen Ehrt**

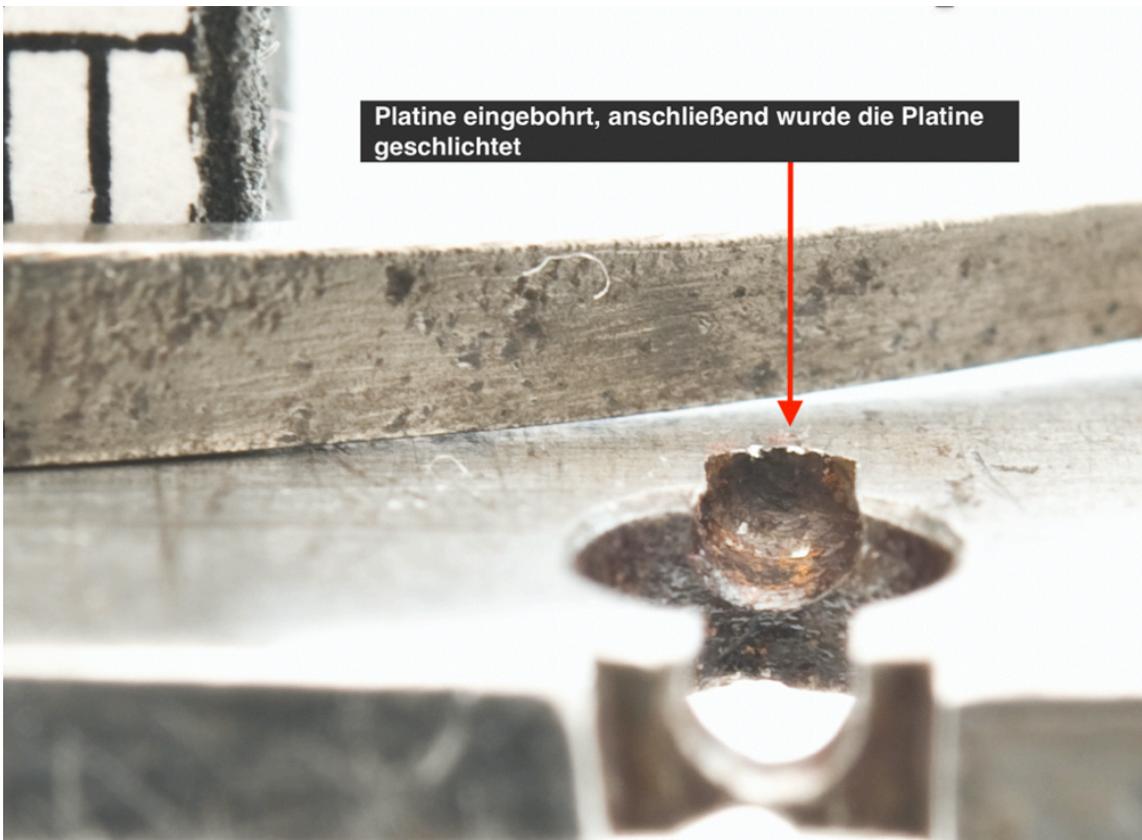
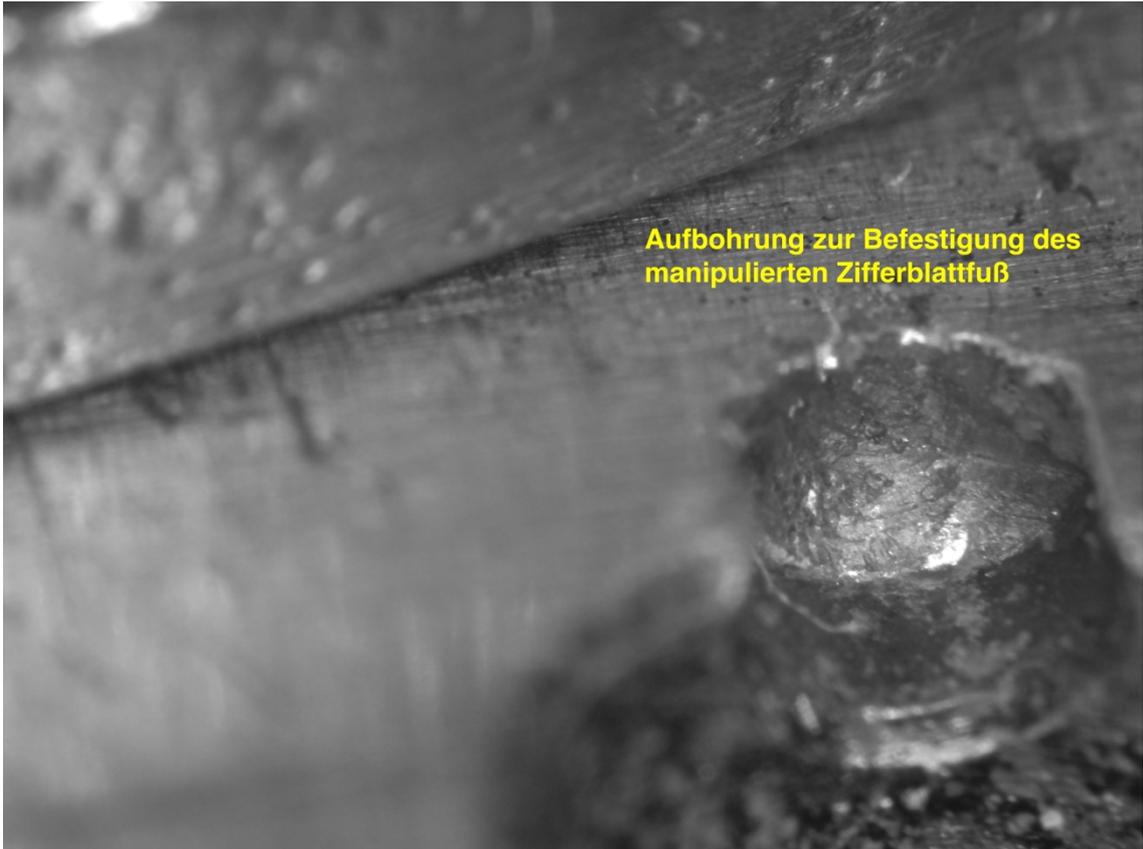
Wie die Stereoskopie sichtbar macht, ist der mit einer Ersatzbohrung versehene Pfeiler schon mit der Bruchstelle produziert worden. Die mikroskopische Untersuchung bestätigte den Anfangsverdacht, dass es sich nicht nur bei dem Zifferblatt, sondern auch bei den aufgelöteten Zifferblattbefestigungen um Nachgüsse von Zifferblattfüßen einer anderen Uhr handelt.

Da es in so einem Fall ohnehin möglich war, diesen Zifferblattfuß durch den Abguss eines intakten, nicht beschädigten Fußes, zu ergänzen, ist nicht auszuschließen, dass diese Manipulation eine transitorische Reparatur suggerieren sollte.

Beim Einbohren unterlief dem Ausführenden ein signifikanter Fehler, er sprengte das Material der Platine auf. Somit war er gezwungen, die Platine in ihrer Dicke zu verringern und die Oberfläche zu schlichten.

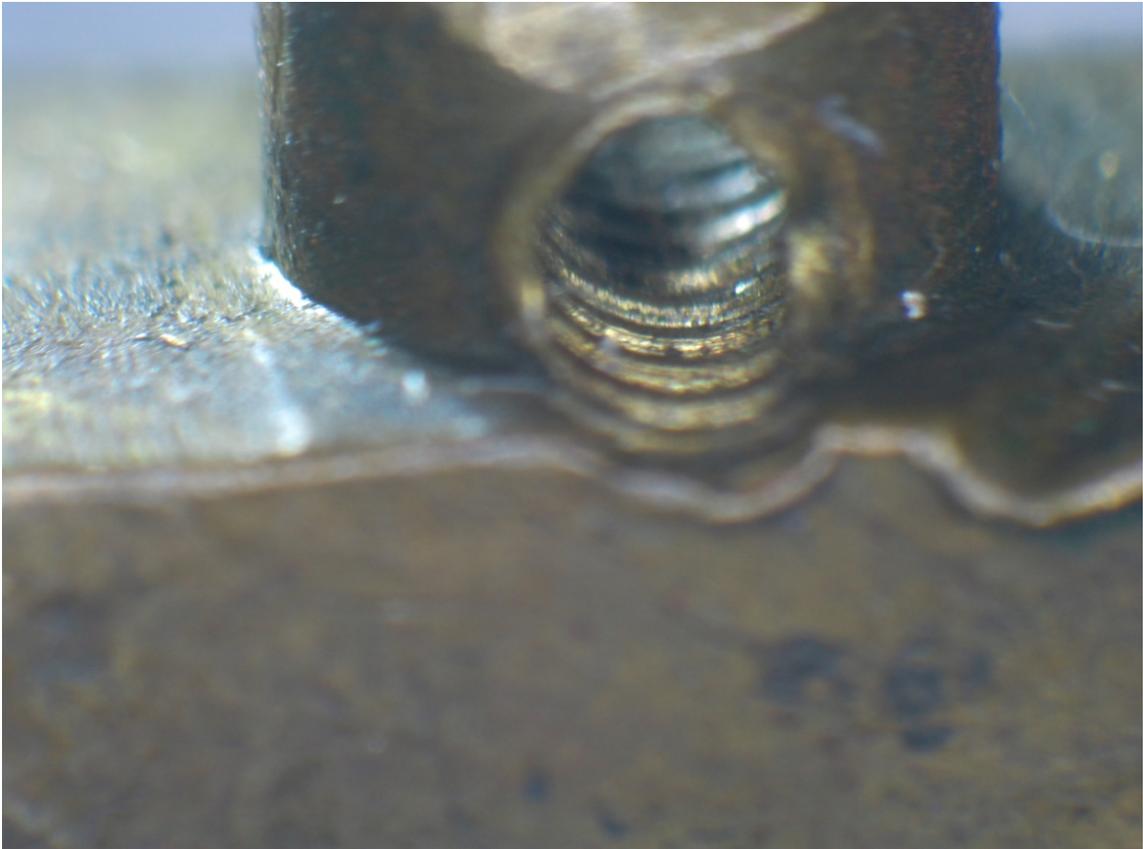
Gussstruktur an Bohrung- Durchbruch für die Verstiftung

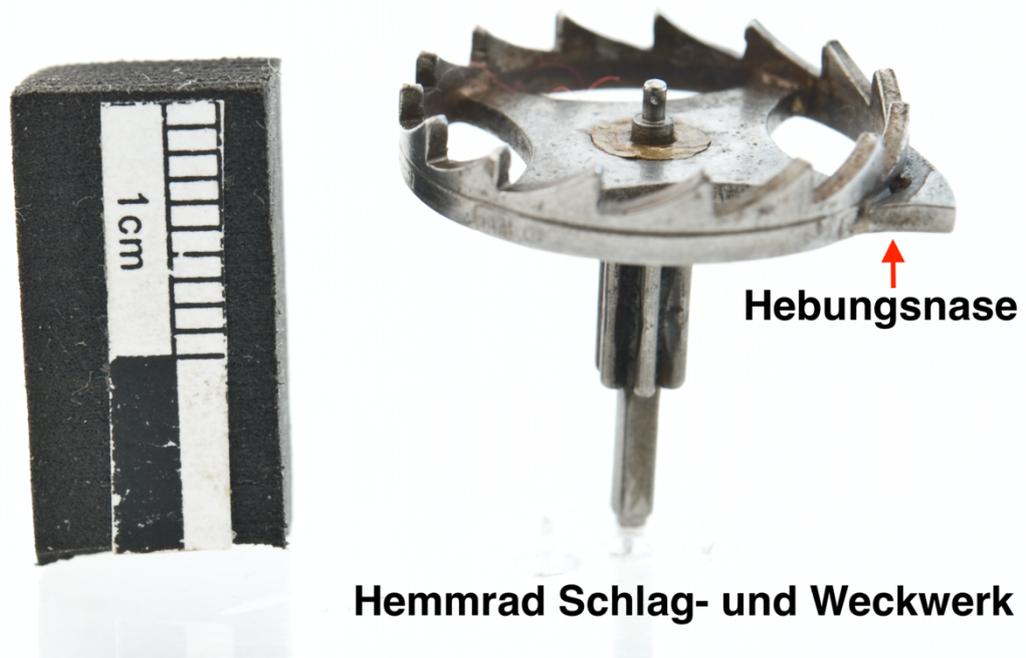
Eine weitere rudimentäre empirische Vorgehensweise lässt die Platzierung des Hemmrades für den Weckmechanismus erkennen. Wie bereits schon im Kapitel „Untersuchungen am Weck- und Schlagwerk“ berichtet, ist das Hemmrad eine Neuschöpfung, dem u.a. eine Hebungs-nase angelötet wurde. Nun stand der Erbauer des Uhrwerkes allerdings vor einem im Grunde nicht lösbaren Problem. Die Hebungs-nase hatte nicht genug Freiraum zur Platine, um durchzulaufen. Sie musste sich verklemmen, respektive das Hemmrad anhalten. An dieser Stelle schritt man zu einer sehr unschönen Notlösung, indem man die Platine grobschlächtig aushackte.

Eine dem Hemmrad angelötete Nase (siehe Foto) soll bei einer bestimmten Hebung des Auslösehebels das Hemmrad bis zum totalen Ablauf der Wecker-Zugfeder freihalten.

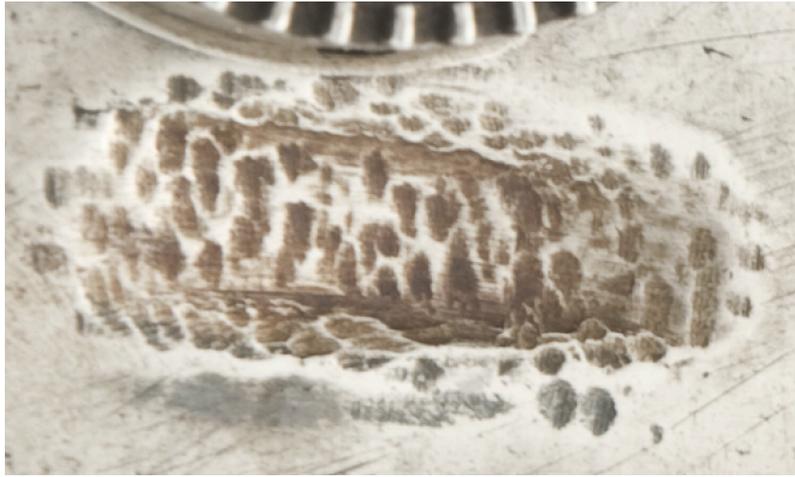
Ausgefräster und ausgehackerter Platinenboden  
© Restaurierungsatelier Jürgen Ehrt

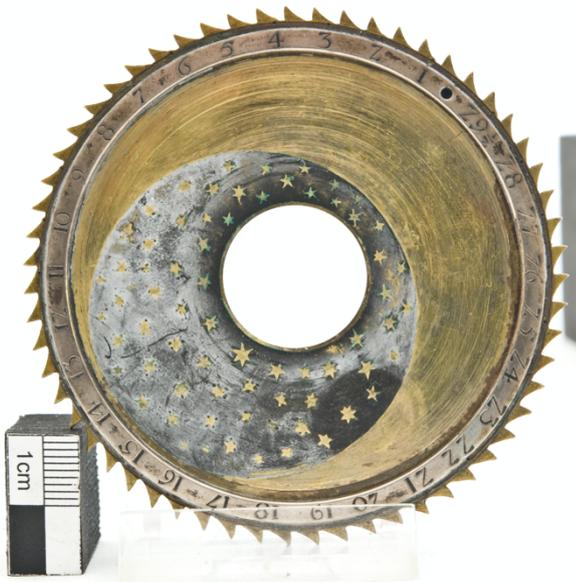
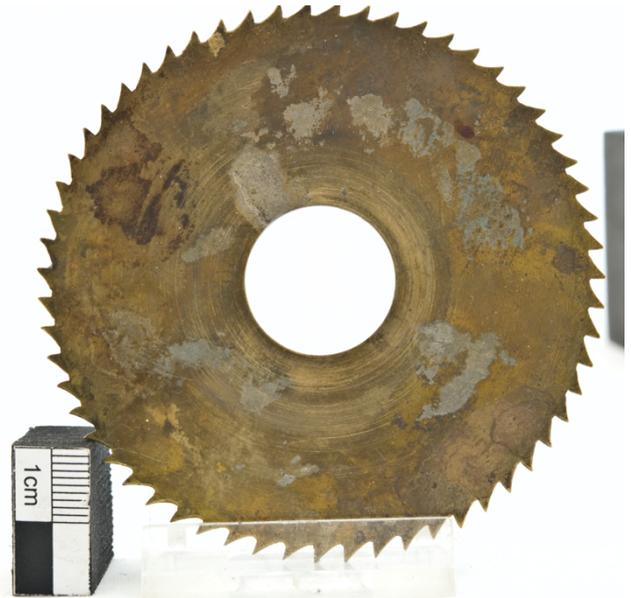
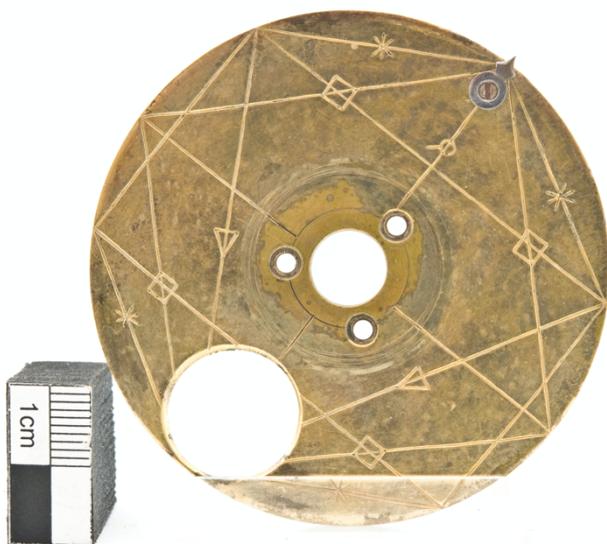
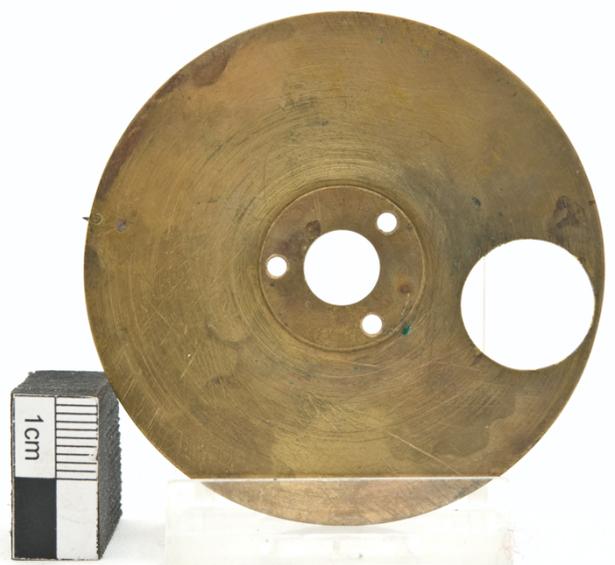
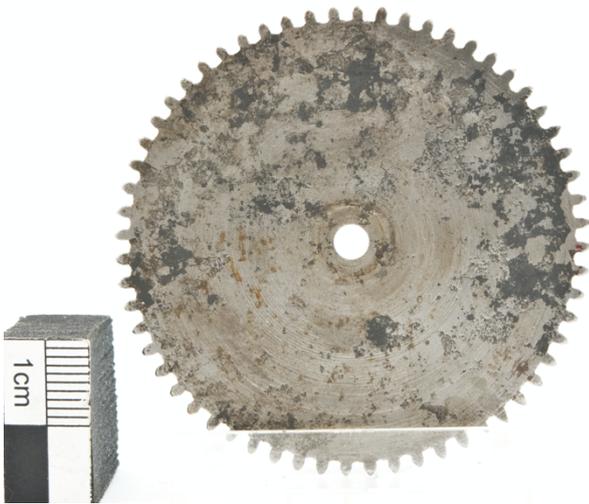
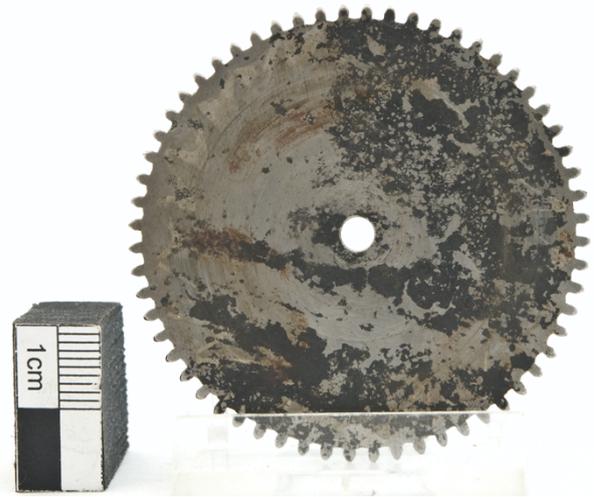
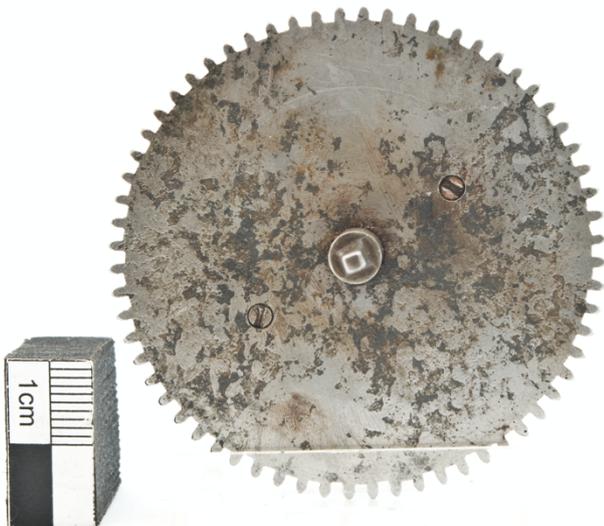
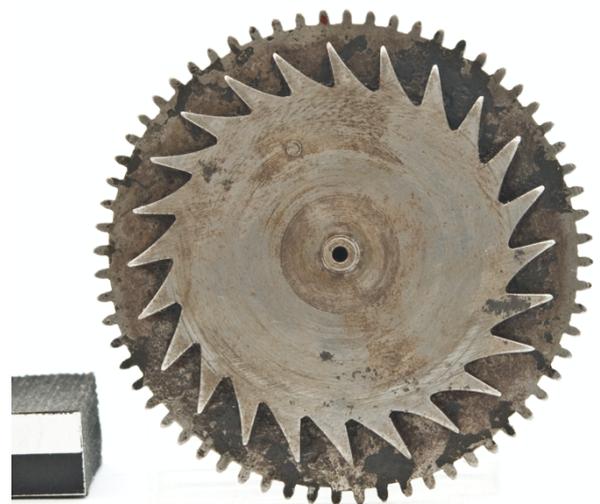
Von der Anzeige des Mondalters ist das in das Gehäuse adaptierte Mondzifferblatt mit einer Zahnteilung zum Antrieb von 59 Zähnen und dem sich im Zentrum der Scheibe befindliche Aspektenschema original und dürfte einer anderen Uhr entnommen sein.

Der mechanische Antrieb dieser Indikation wird vom Räderwerk des Uhrwerkes angetrieben. Diese zum Antrieb erforderlichen Räder und Triebe sind ausnahmslos Neuanfertigungen. Hier sind u.a. besonders die zwei Antriebsräder mit einer Zahnzahl von 64 und 60 Zähnen zu erwähnen.

Die Zahnräder und der auf dem Stundenrad adaptierte 24er Auslöseestern für den Stundenschlag wurden aus altem, mit erheblicher Lochfraß-Korrosion behafteten Eisen gefertigt. Bezeichnender Weise finden wir auch auf diesen Rädern in den geschnittenen Zahnflanken und an den Innenbereichen der Zahnzykloiden keinerlei Korrosion. Auch bei diesen Anfertigungen konnten in der Stereoskopie maschinelle Bearbeitungsspuren nachgewiesen werden. Der Hersteller war bemüht mittels einer rudimentären Überarbeitung und grob angebrachter Feilstriche sowie einer unterschiedlich ausgefeilten Zahngrundtiefe seine maschinell eingebrachten Spuren zu verwischen. Diese sind untrügliche Beweise für die neuzeitliche Anfertigung dieser Räder. Siehe unten Mikroskopie 01 und 02 bei der Untersuchung der Eingriffe an den Zahnzykloiden von Stundenrad und Wechselrad

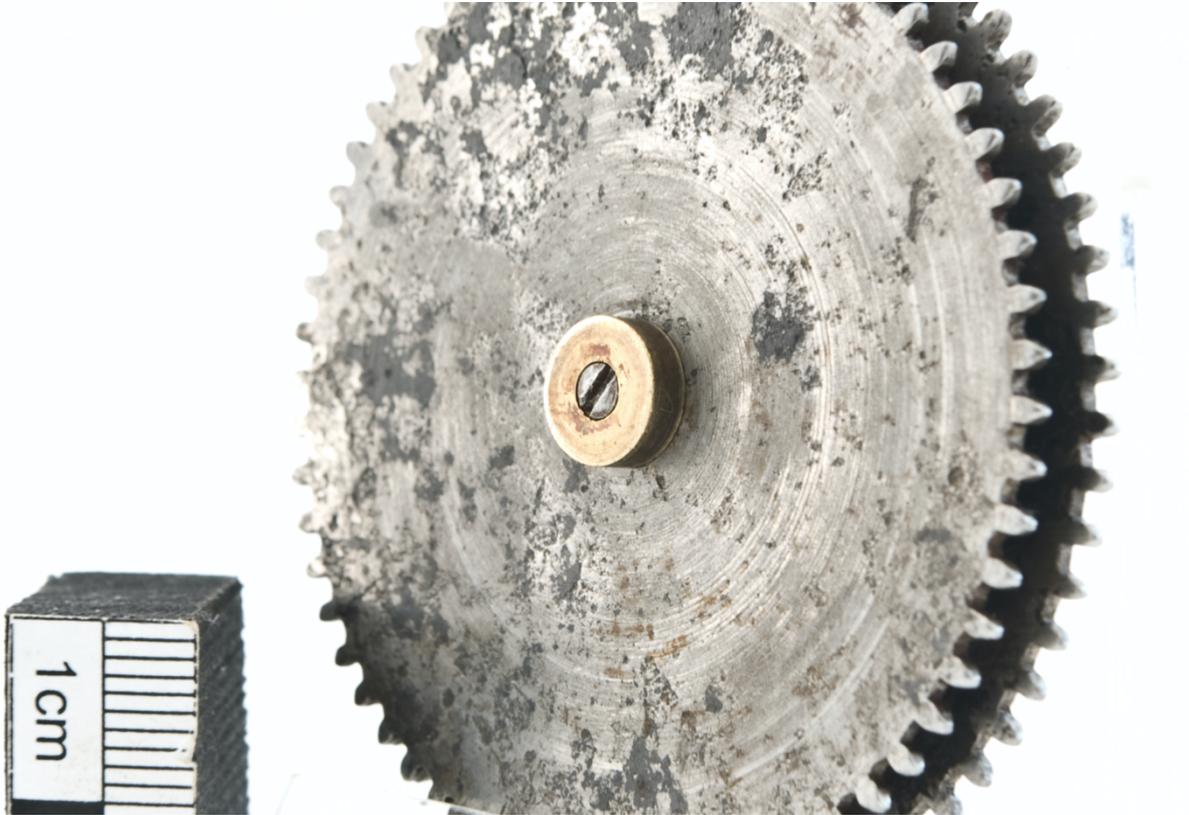
Beide Räder sind lediglich mit einer aus Messing gefertigten Hülse im Presssitz aufeinander geschraubt. So ergibt sich eine Möglichkeit der Verschiebung unter Reibung der beiden Zahnräder. Dieses soll eine Zeigerreibung für das Einstellen der Uhrzeit auf dem Zifferblatt ermöglichen. Im Praxistest erwies sich diese Konstruktion allerdings als unbrauchbar. Nach häufiger Stellfunktion löste sich der Andruck der Schraubenverbindung und die aufeinandergepressten Zahnscheiben verloren ihre mechanische Adhäsion. Des Weiteren konnte festgestellt werden, dass der Eingriff zwischen Stundenrad und dem Wechsel- und Transportrad für die Mondscheibe inhomogene Oberflächen aufweist, die so einen kohärenten Betrieb zwischen diesen Rädern ebenfalls ausschließen.

Das Stundenrad mit seinem aufgeschraubten 24 zackigen Auslöserad für den Stundenschlag war ebenfalls Gegenstand genauer Untersuchung. Das Sternrad wurde ebenfalls wie schon das zuvor beschriebene Stundenrad aus Alteisen angefertigt. Bohrungen und Gewindeschritte zeigen ebenfalls authentische Spuren einer Neuanfertigung. Gut erkennbar sind auch auf der verschraubten Innenseite die Spuren eines maschinellen Drehstahls. Nach der Demontage des Sternrades fanden sich zuvor eingeschlossene Messingspäne auf der Oberflächeninnenseite des Stundenrades. Es wäre z.B. naheliegend, dass diese bei einer Korrosionsoberflächen-Reinigung des stark korrodierten Eisens des Stundenrades stammen und dann mit verschraubt wurden.

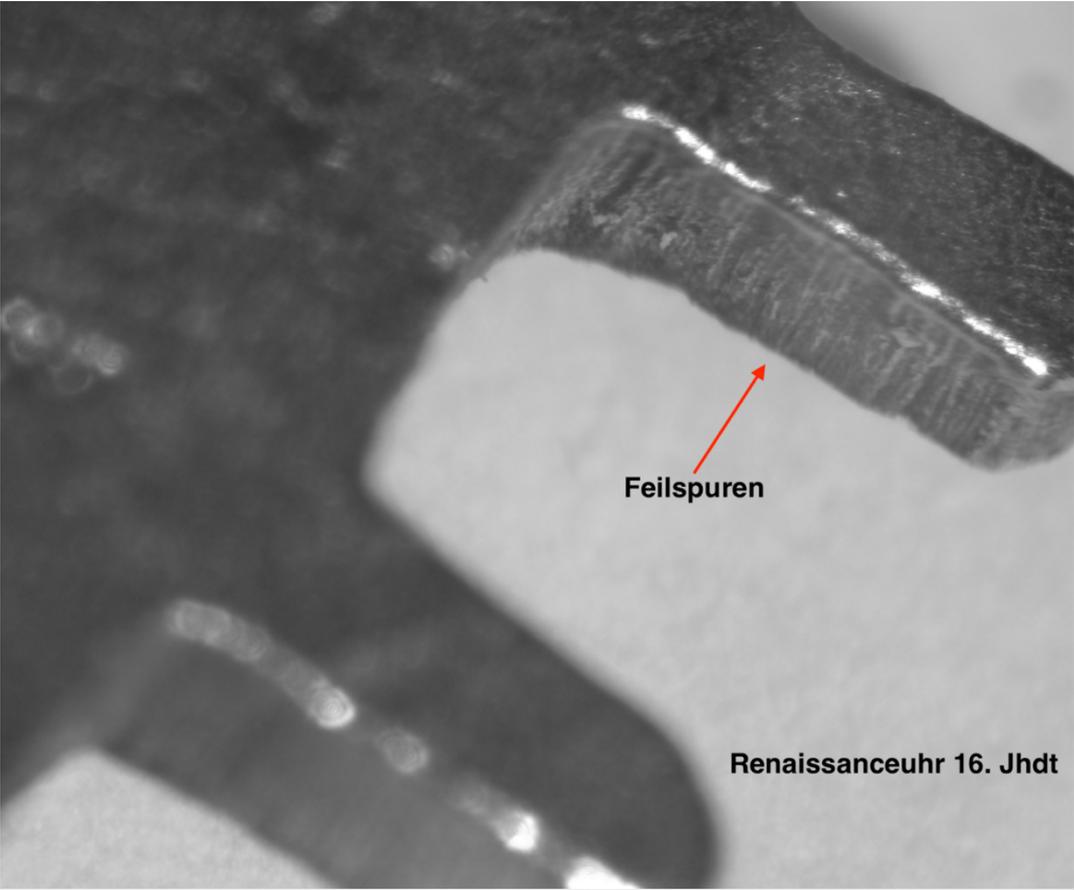
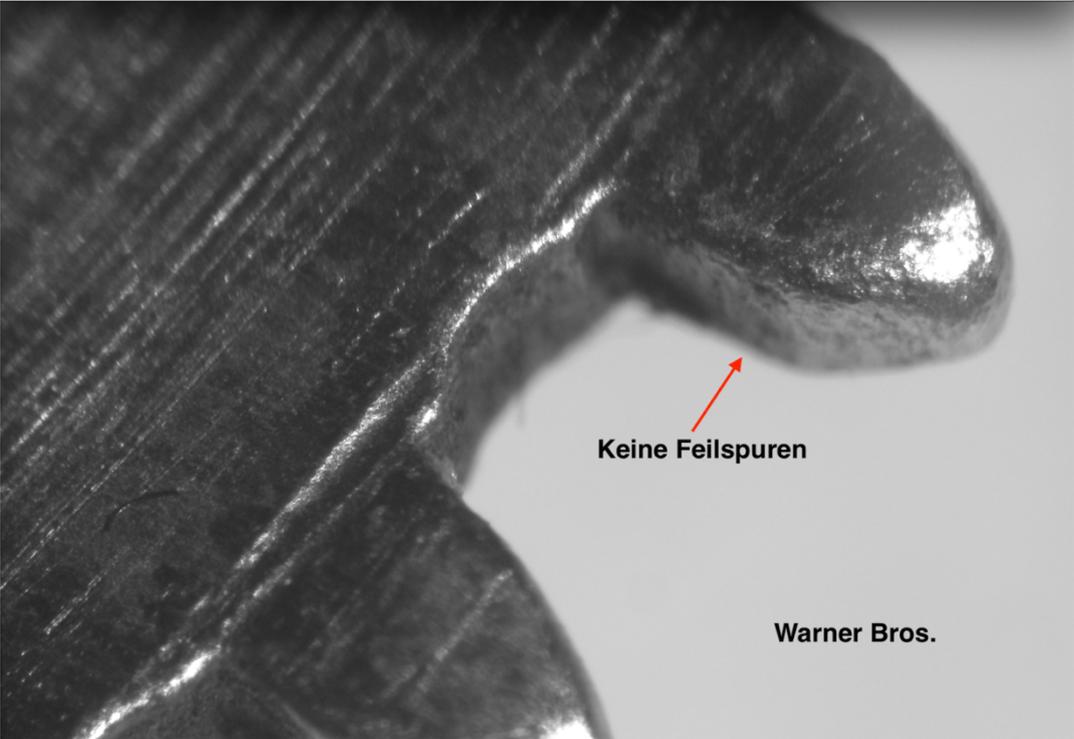
**Mikroskopie 01**

Die Punkte A bis B kennzeichnen die Herstellungsmerkmale an der Neuanfertigung des für den Antrieb der Mondphase vorgesehenen Zahnrades.

Das Material besteht aus einem Alteisen-Blech mit einer Materialstärke von ca. 1.24 mm. Beide Flächen sind mit extrem starker Lochfraßkorrosion behaftet. Die Teilung, respektive das Modul, wurde mit einem Maschinenfräser geschnitten. Hieraus resultieren die geraden Zahnflanken, die keine manuellen Bearbeitungsspuren einer Feile aufweisen, siehe C. Die Zahnflanken und die Zykloiden sind abschließend abrasiv runterpoliert worden und haben somit eine rundpolierte inhomogene Oberfläche, wie sie in der Praxis weder bei nichtbetriebenen noch bei betriebenen Zahnrädern aussehen.

Die Punkte A und B zeigen Materialabnahmen (Feilstriche) mittels einer Feile. Sie sollen eine durch Handarbeit mittels Feile hergestellte Zahnung vortäuschen.

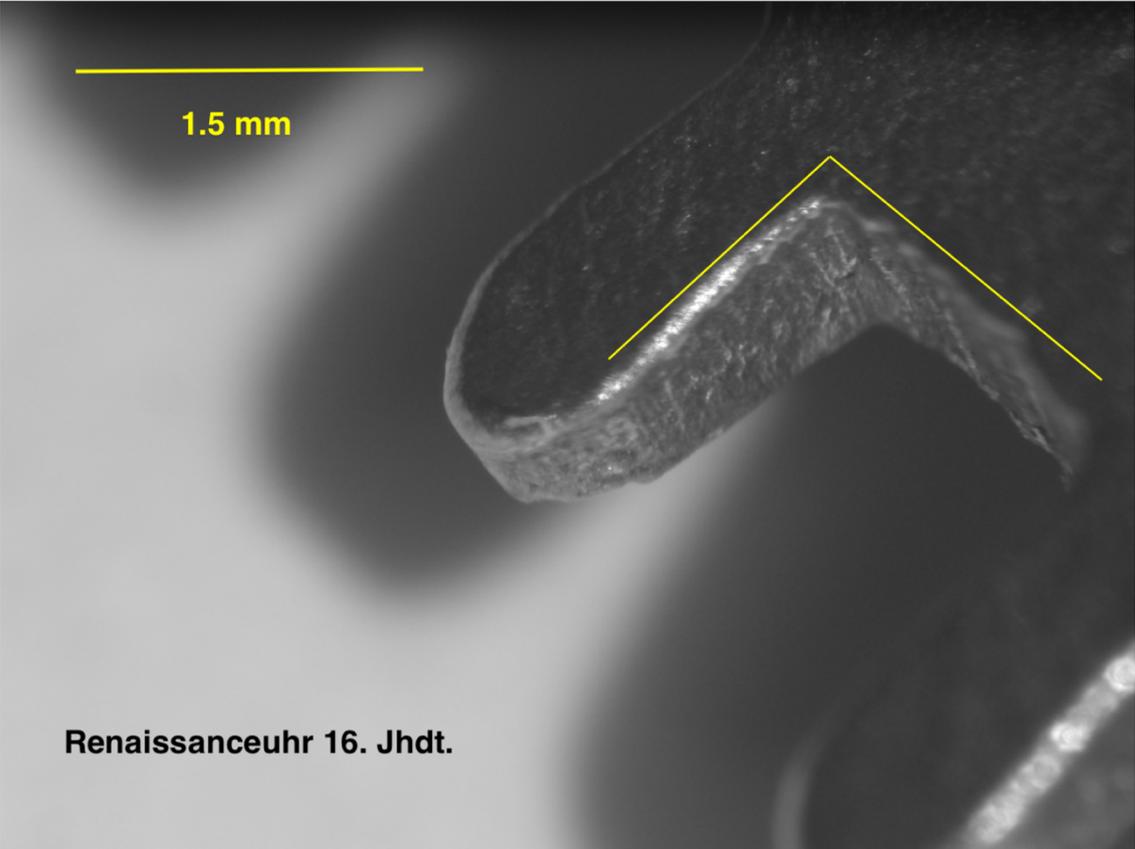
**Renaissanceuhr 16. Jhdt.**

Als Referenzobjekt wurde das Stundenrad einer Horizontal Tischuhr aus der 2. Hälfte des 16. Jahrhunderts gegenübergestellt. Die Authentizität dieses Vergleichs-Exponates ist durch wissenschaftliche Untersuchung zertifiziert.

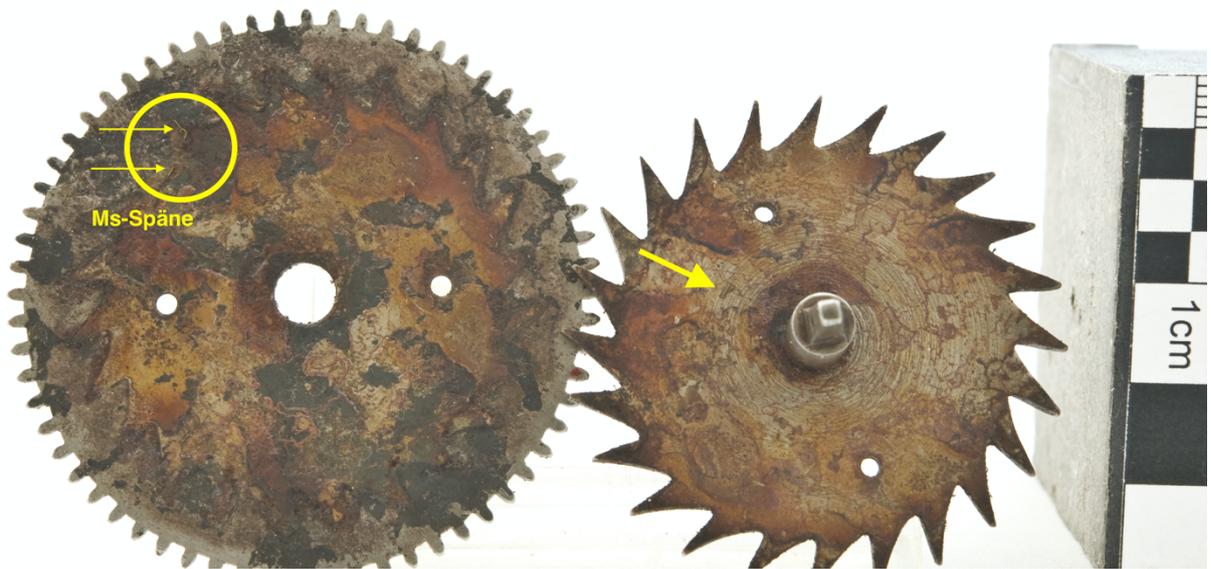
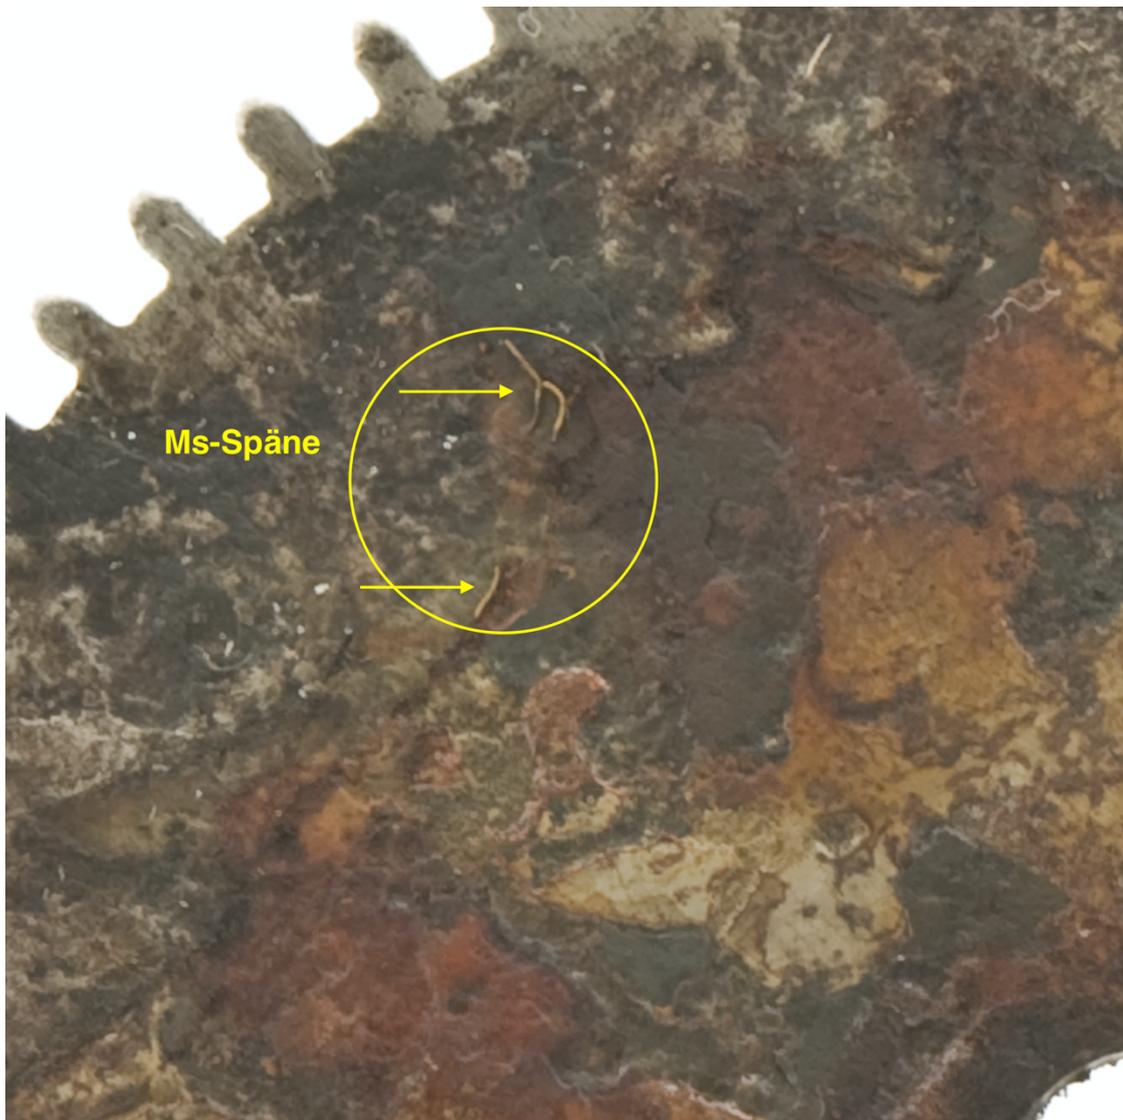
Das Transportrad der Mondphase zeigt ebenfalls ein inhomogenes Bild. Derartig starker Korrosions-Lochfraß hätte die Zahnflanken, Zahnzykloiden und den maschinell ausgefrästen Zahngrund ebenfalls stark befallen.

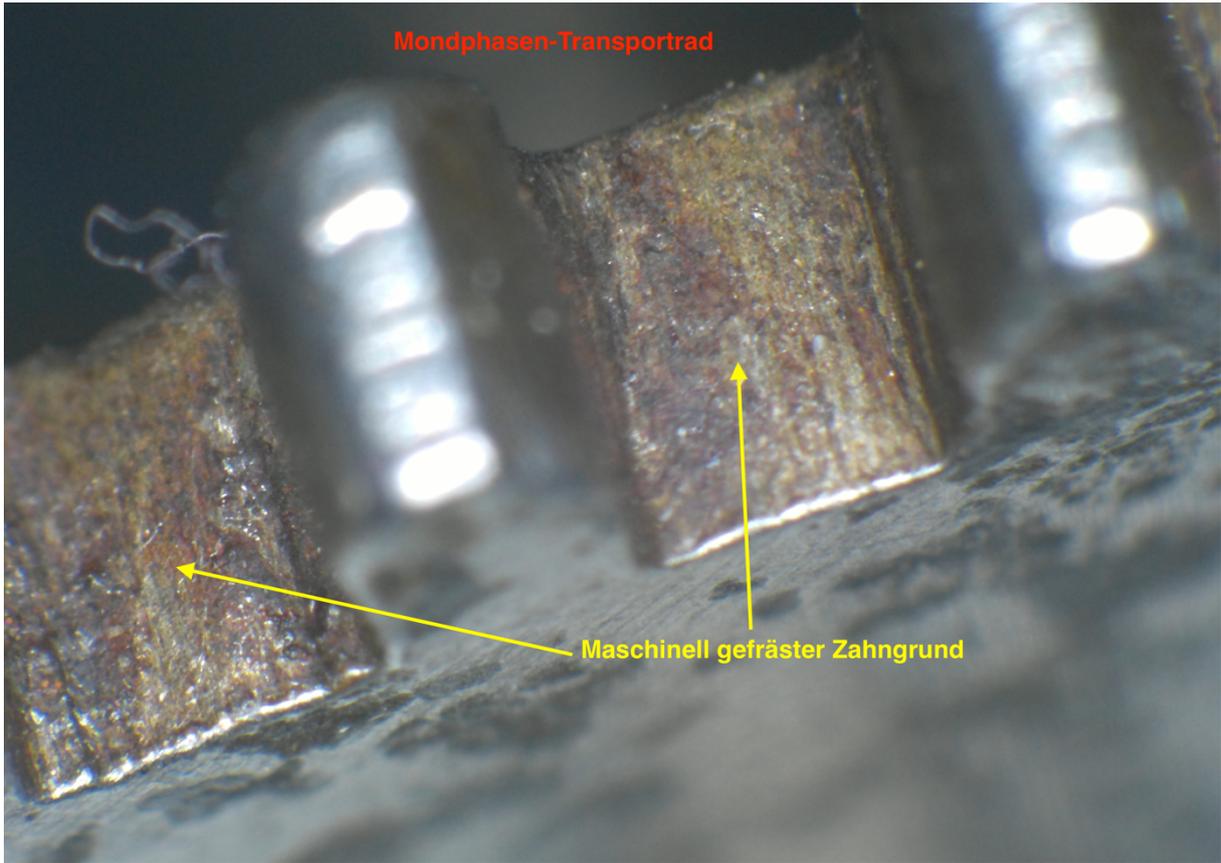
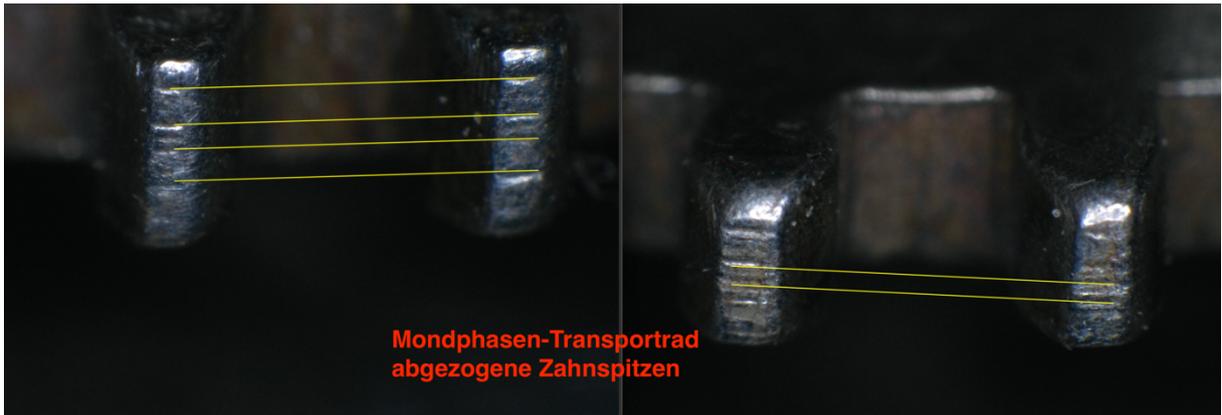
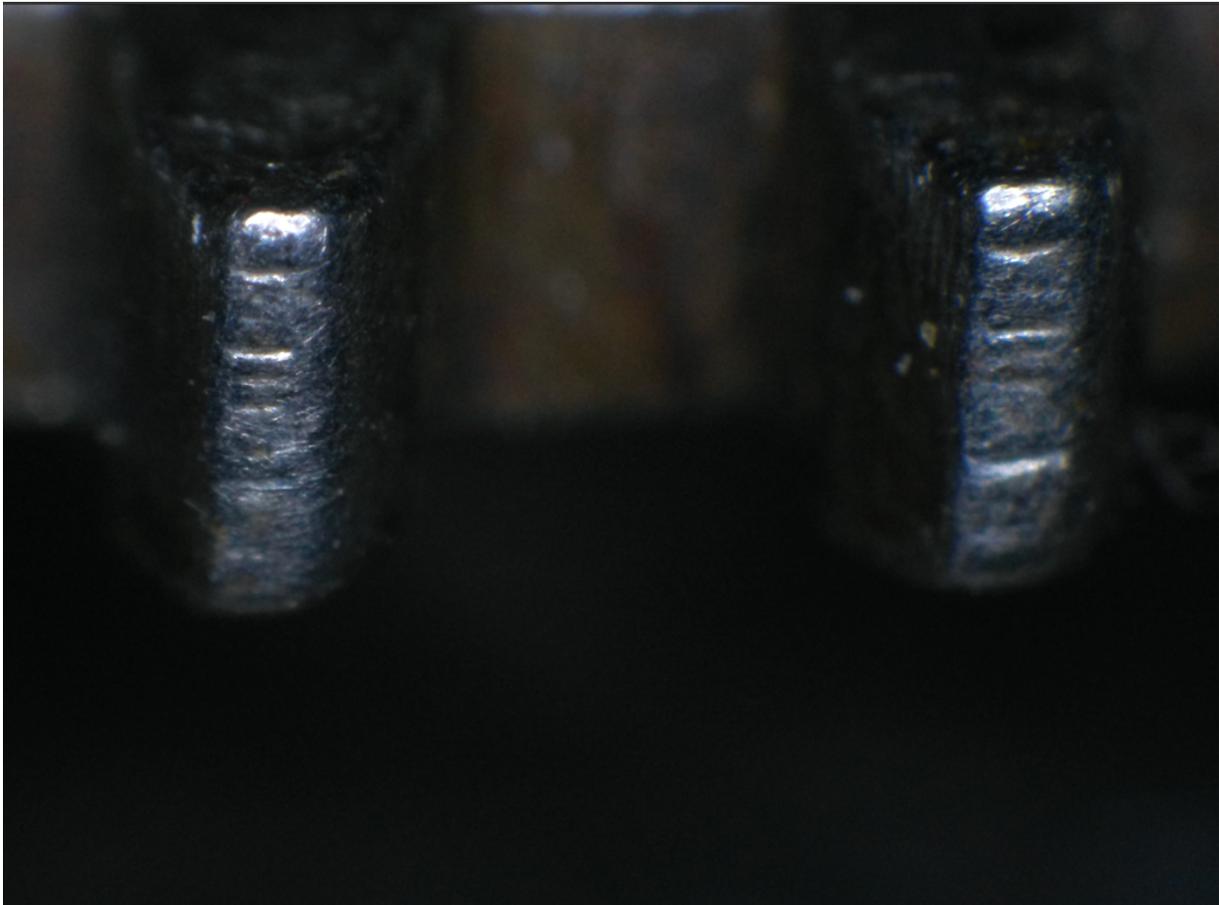
### **Mit einer Feile abgezogene Zahnspitzen**

Die Zahnspitzen des Transportrades wurden mit einer Feile abgezogen. So wurde der Rundlauf und die erforderliche korrekte Eingrifftiefe in das 59er Mondphasenrad hergestellt. Hierbei wurde an einigen Rädern die zyklische Zahnschnecke abgeflacht. Eine, wie ich meine, sehr grobe Vorgehensweise, wie sie auch bei den Uhrmachern des späten 16. Jahrhunderts nicht mehr zu erwarten wäre. Dieser Methode einer rudimentären Zahnkürzung haben sich durchaus einige Uhrmacher in allen Jahrhunderten bis heute bedient. Allerdings war und ist es immer noch selbstverständlich, nach dem Abfräsen die abgeflachten Zahnschnecken durch Nachfeilen wieder in ihre zyklische Form zu bringen.

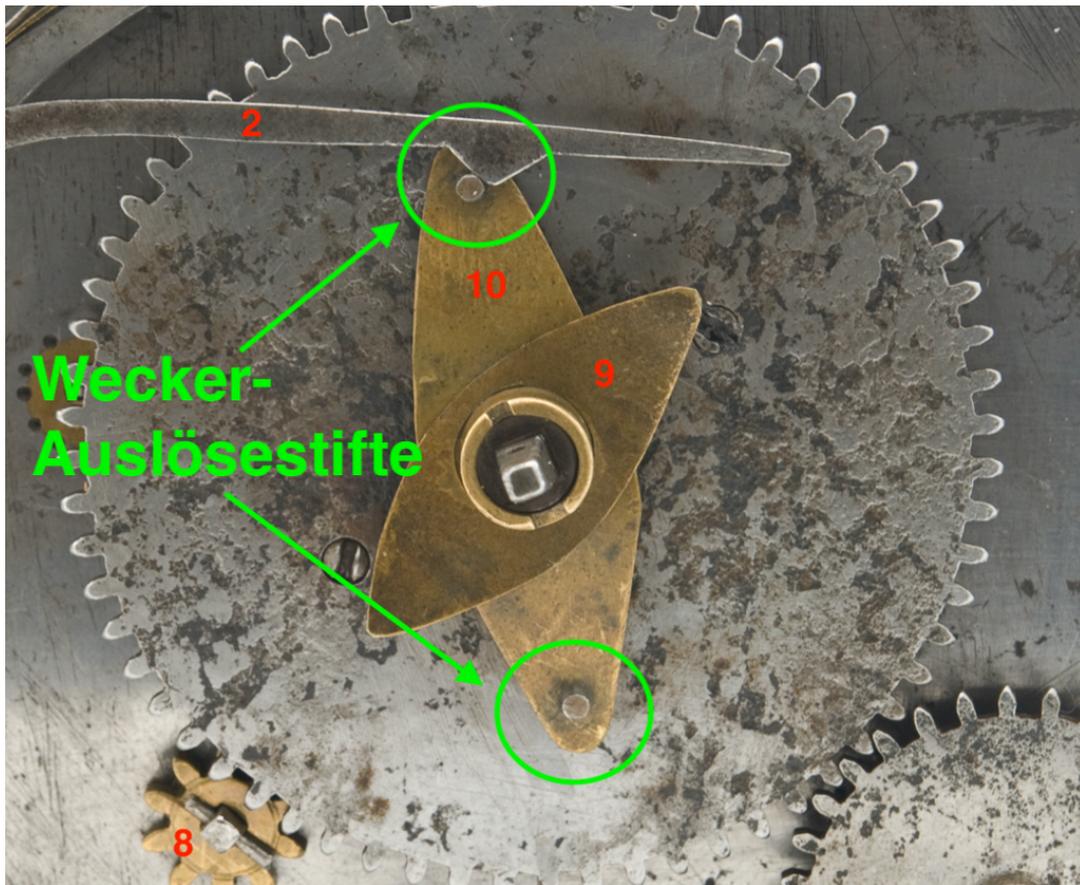
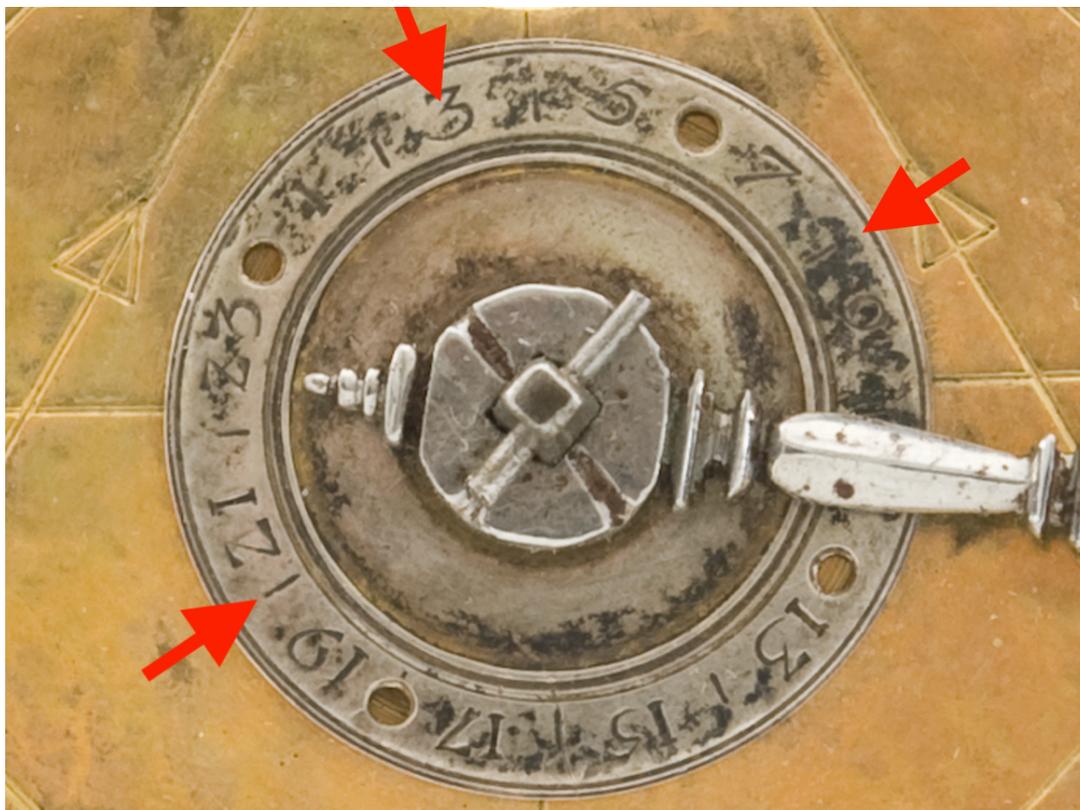
Vorausgesetzt, die Messingandruckfeder hätte so viel Andruck, dass sie mit dem Rad mittransportieren würde – was sie aber nicht macht –, dann würde der Wecker zweimal in 24 Stunden auslösen. Das bedeutet, wenn man die Weckscheibe z.B. um 3 Uhr auf 8 Uhr stellt, so würde der Alarm um 8 Uhr auslösen, soweit, so richtig. Möchte ich aber die Weck- oder Alarmzeit auf 18 Uhr stellen, so würde der Alarm ebenfalls bereits um 8 Uhr auslösen. Ergo gibt hier in dieser Konstellation ein 24 Stunden Weckzifferblatt mit einer 2 mal in 24 Stunden auslösenden Mechanik m.E. keinen Sinn.

Die beiden aus Eisen gefertigten Auslösestifte sind eine Neuanfertigung in altes Messing eingemietet.

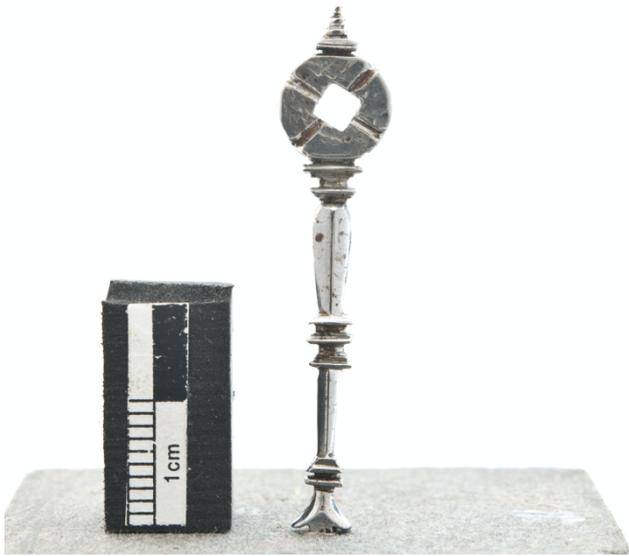
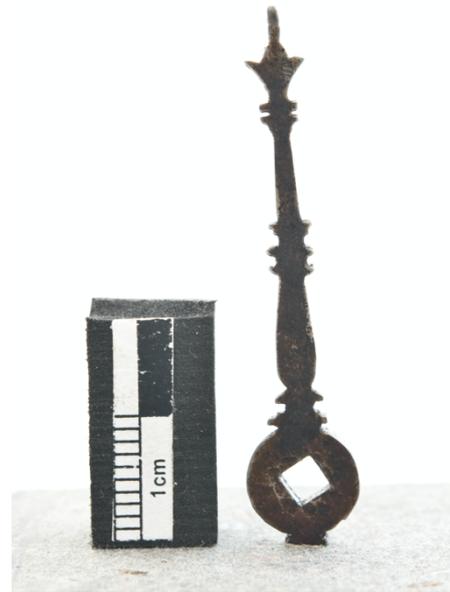
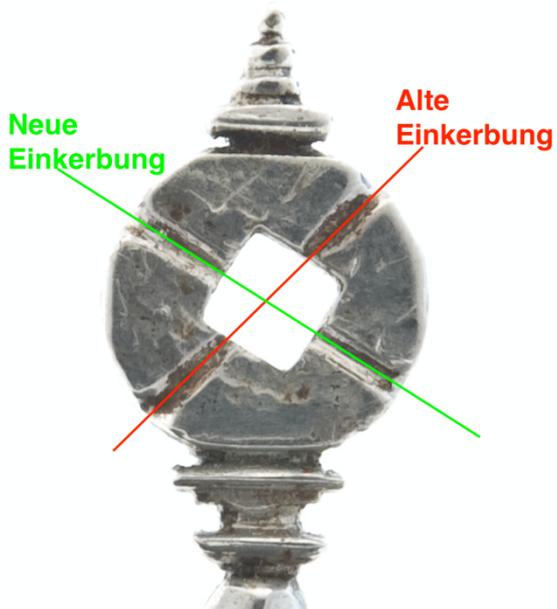
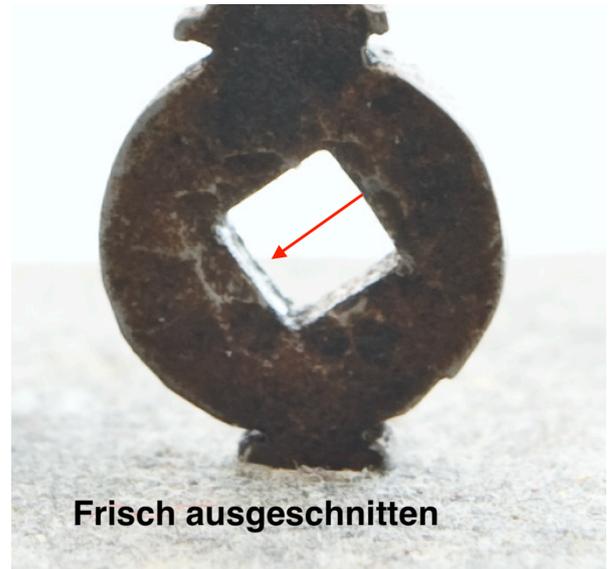
Bei dem Stundenzeiger kann es sich durchaus um einen alten Zeiger handeln, der für diese Uhr angepasst wurde. Der Vierkant wurde mindestens durch Auffeilen vergrößert. Die Zeigereinkerbung für die Aufnahme des Vorsteckstiftes wurde durch die Anbringung einer neuen Einkerbung für den Vorsteckstift auf den Vierkant des Stundenrades angepasst.

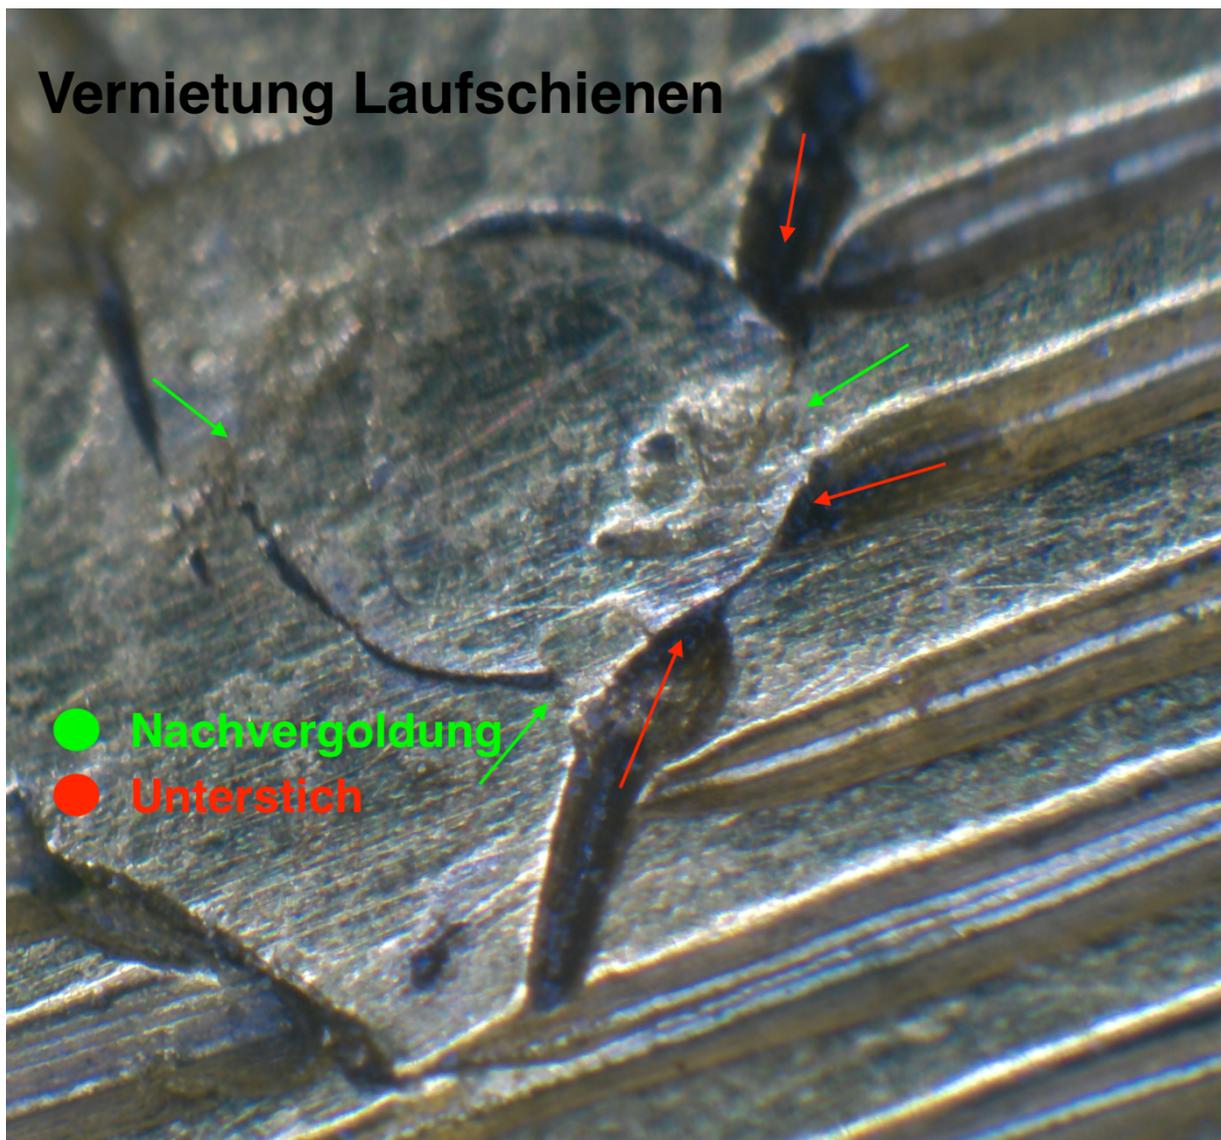
Die im Werkgehäuse angebrachten Laufschiene für die Werksbefestigung sind am Gehäusekörper durchgenietet und zeigen auf der Außenseite deutliche Spuren einer Gravur, die vor der Vernietung entstanden sein muss.

Um so eine Fläche der Vernietung zu erhalten, muss nach der Vernietung der Kopf der Niete durch Feilung mit der Gehäuseoberfläche auf eine Ebene gebracht und anschließend geschlichtet werden.

Es ist kaum anzunehmen das man solch eine grobschlächlige Arbeit bei der Neuanfertigung des Gehäuses in dieser Reihenfolge durchführen würde.

Dieses würde voraussetzen, dass der Graveur und der Vergolder bereits ihre Arbeit erbracht hätten.

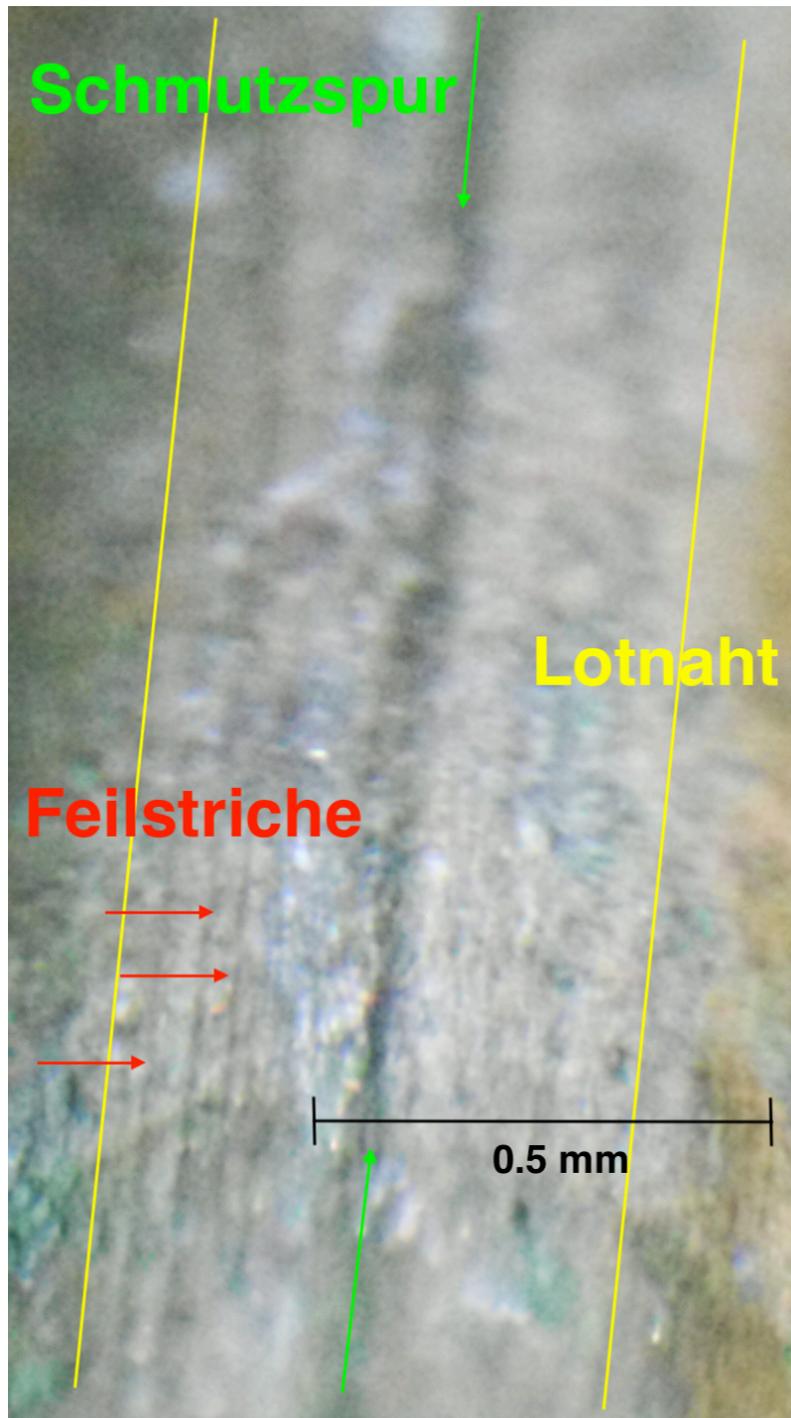
Entfernt man auf der obigen Lotnaht den aufliegenden Schutz mit einem Reinigungsmedium auf der Basis von materialschonenden rückstandsfreien Tensiden, wie im vorliegenden Fall mit SurTec 104, löst sich der Oberflächenschmutz.

Der hier so benannte Oberflächenschmutz ist als Patina-Ersatz auf die Cu-Lotnaht aufgetragen.

Nach Abtrag des Oberflächenschmutzes werden auch feinste Feilstriche sichtbar, die beim Schlichten der Lotnaht entstanden sind. Vergleicht man die Auflösung der Mikroskop-Aufnahme von 0.5 mm mit den Abständen der Feilstriche, so wird deutlich, dass es sich um kein Werkzeug aus dem 16. Jahrhundert handeln kann.
