## **Echt oder falsch?**

### **Untersuchung und Auswertung einer sich als „Horizontal-Tischuhr aus dem 16. Jahrhundert“, ausgehenden Uhr mit astronomischer Anzeige**

**Von Jürgen Ehrt**

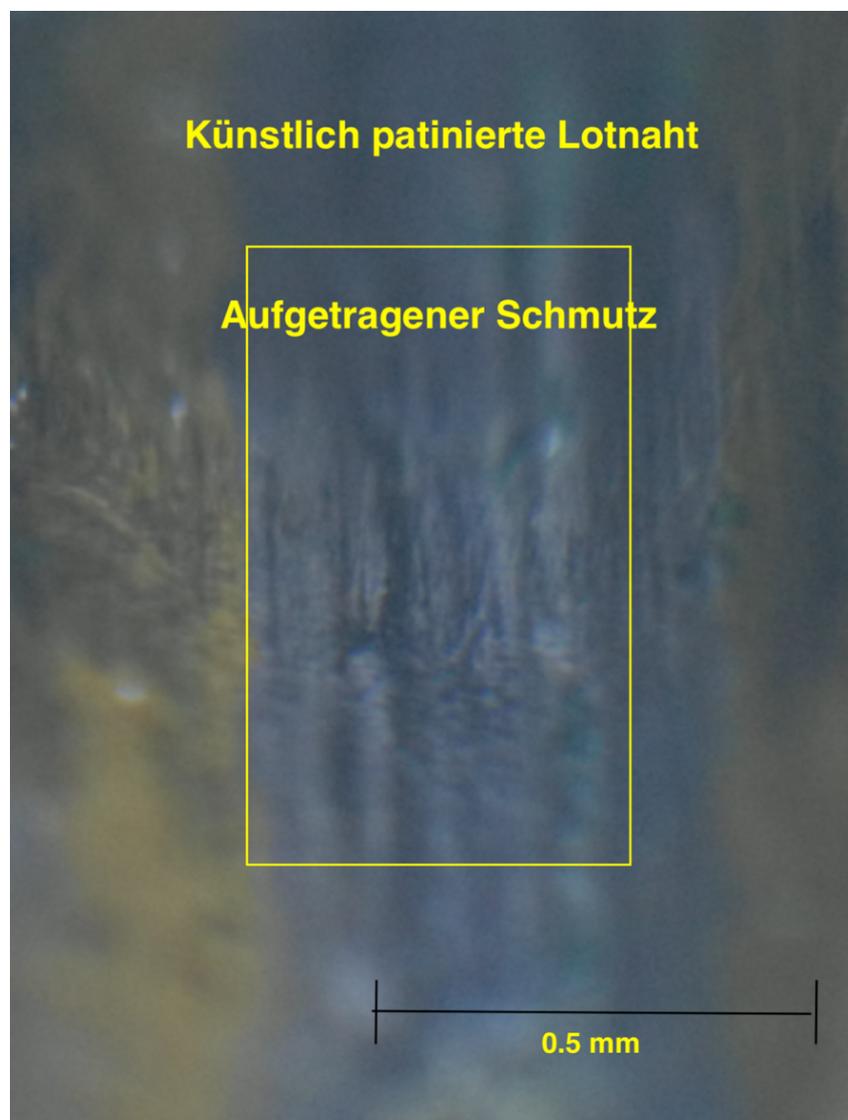
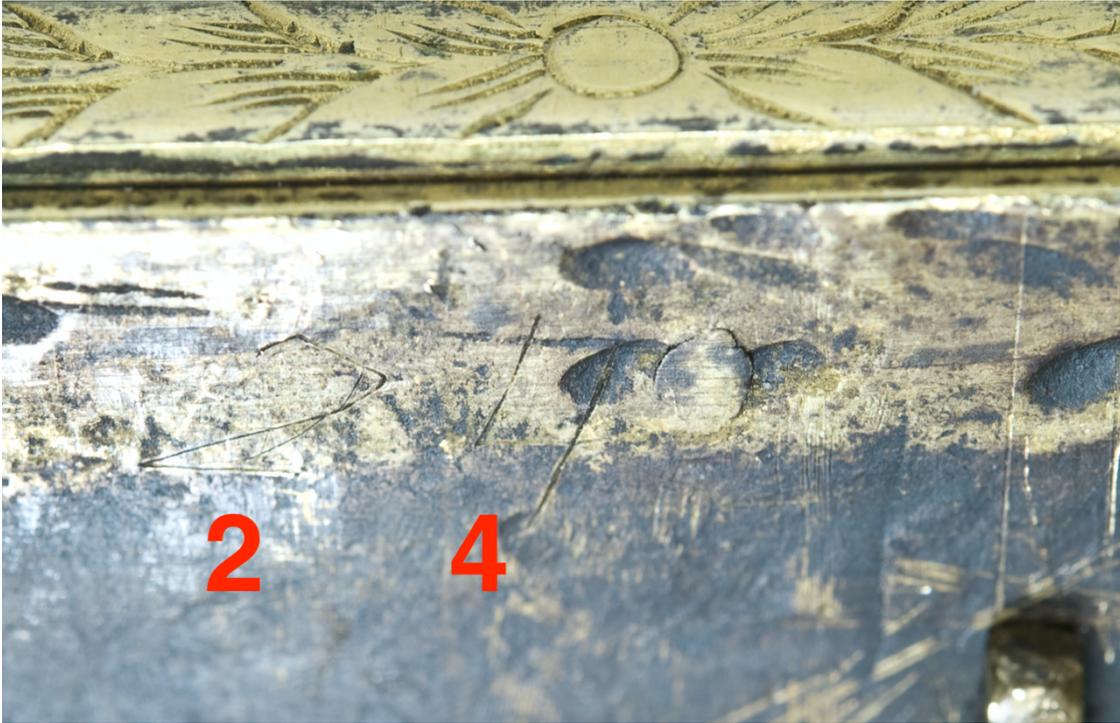
In der Innenwandung des Gehäuses findet sich im oberen Bereich kurz vor dem Ansatz der Profilleiste eine mit einem Stichel o.ä. eingeritzte Zahl 24.

In der mikroskopischen Betrachtung ist erkennbar, dass Teile der Ritzung kaum bis nicht oxydiertes Messing zeigen und andere Stellen wiederum starke korrosive Alterungsspuren aufweisen, siehe rote und grüne Pfeile. Dieses wiederum wirft erneut die Frage auf, ob die Innenseite des Gehäuses künstlich patiniert worden ist.
