DOKUMENTATION
UND
RESTAURIERUNGSBERICHT
*Figurenuhr in Form eines Elefanten
Augsburg um 1600*

RESTAURIERUNGSATELIER JÜRGEN EHRT
ARCHIV 028-2021 ©2021

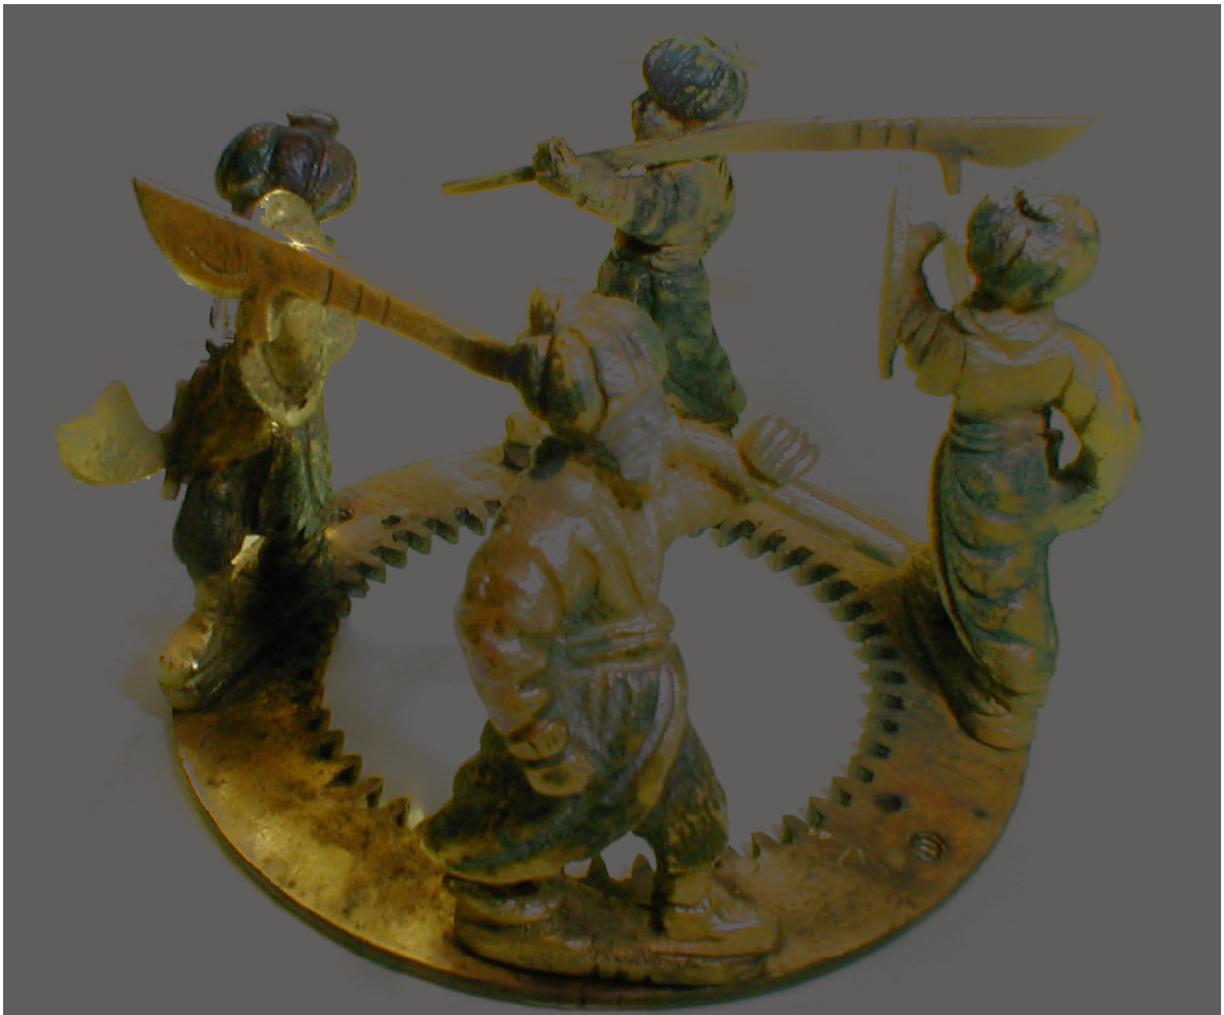
Abbildung: Osmanenfiguren auf dem Zahnkranz, Reste polychromer Fassung

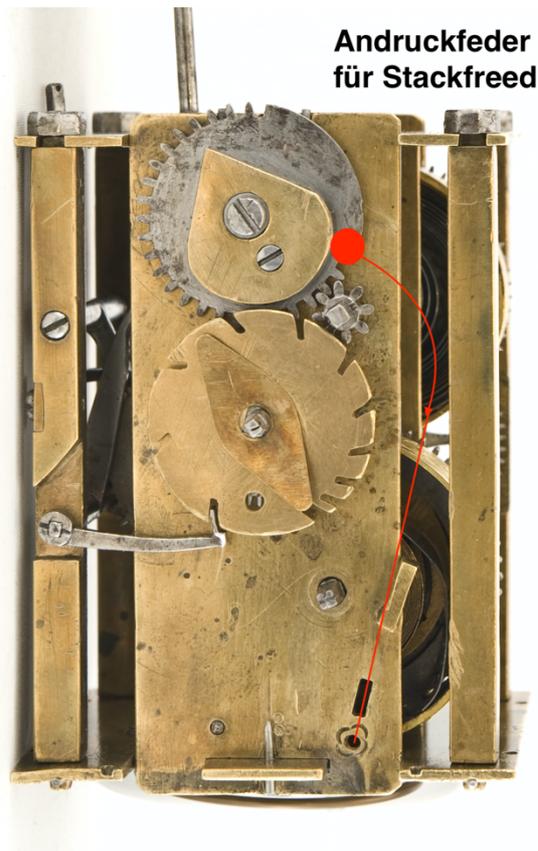
Abbildung: Fehlende Andruckfeder am Stackfreed
© Layout: Restaurierungsatelier Jürgen Ehrt
Foto: Jürgen Ehrt 2021

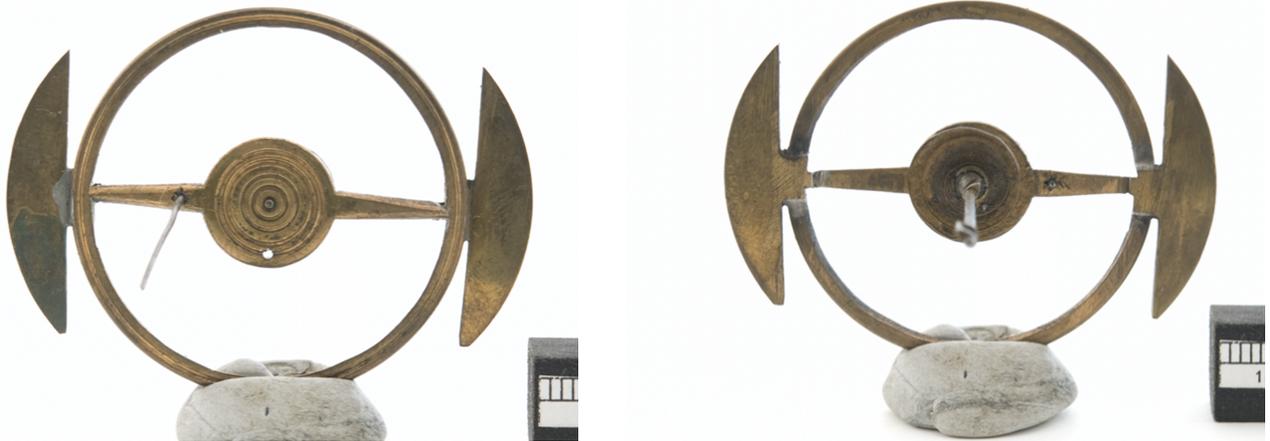
Abbildungen: Unruhe mit Spirale vor der Restaurierung

Die ursprüngliche Radunrast mit Schweinsborstenregulierung wurde ausgebaut und gegen einen Unruheif mit angesetzten Ausgleichsgewichten und Spiralfeder ausgetauscht. Es kann davon ausgegangen werden, dass die Spindelwelle wieder verwendet wurde.

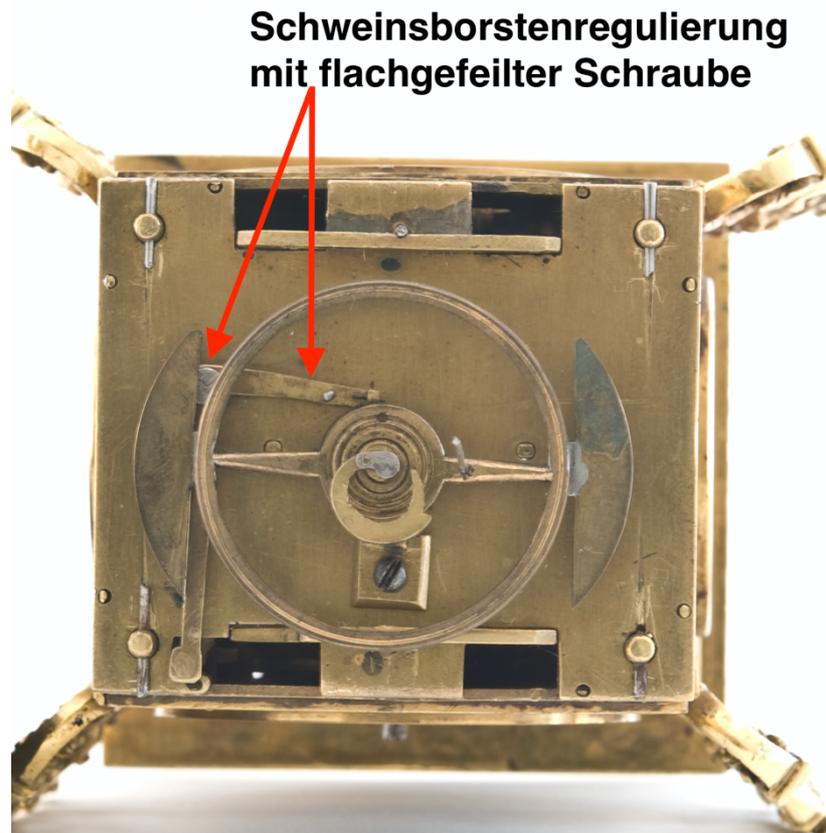
Abbildung: Schweinsborstenregulierung vor der Restaurierung

Die Schraube am Regulierhebel der ehemaligen Regulierung ist festsitzend und flach gefeilt.

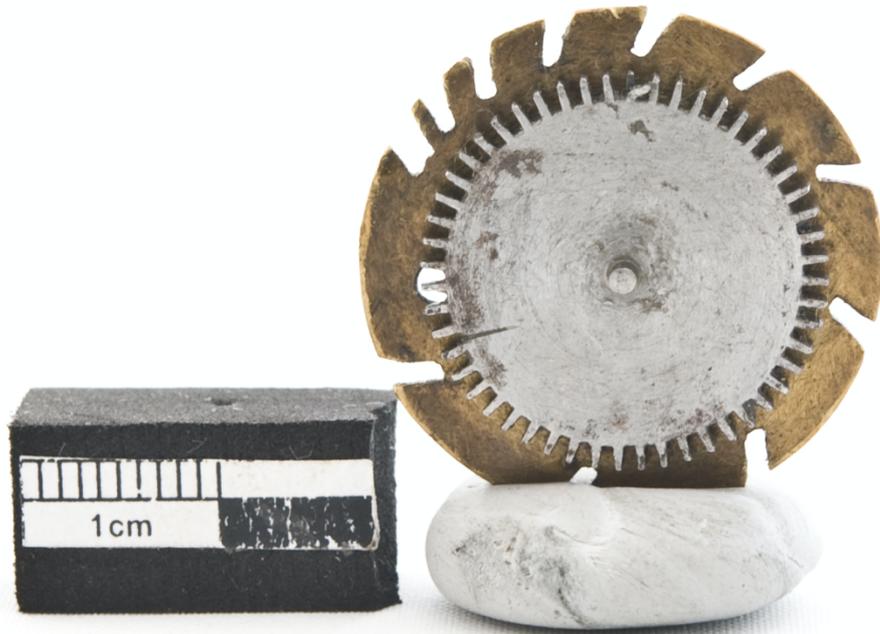
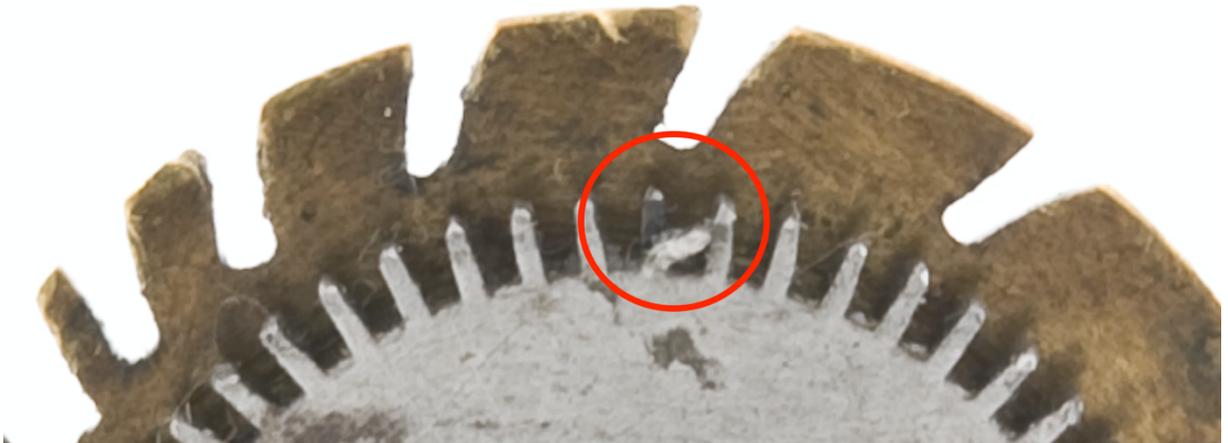
Abbildungen: Trieb Schlossscheibe vor der Restaurierung

Am Antriebsrad/Trieb der Schlossscheibe ist ein Zahn angebrochen.

Es kann postuliert werden, dass der Schaden eine Folge des Federbruches ist. Die rückwärtsgerichtete Kraft beim Bruch der Feder zerstörte nicht nur die Triebstecken. Ein weiterer hieraus resultierender Schaden zeigt sich am Trieb der Schlossscheibe. Wie zu erwarten, zeigt die zur Laufrichtung der Schlossscheibe rückwärtsgerichtete Bruchrichtung des Zahnes den Kräfteverlauf beim Bruch der Triebfeder.

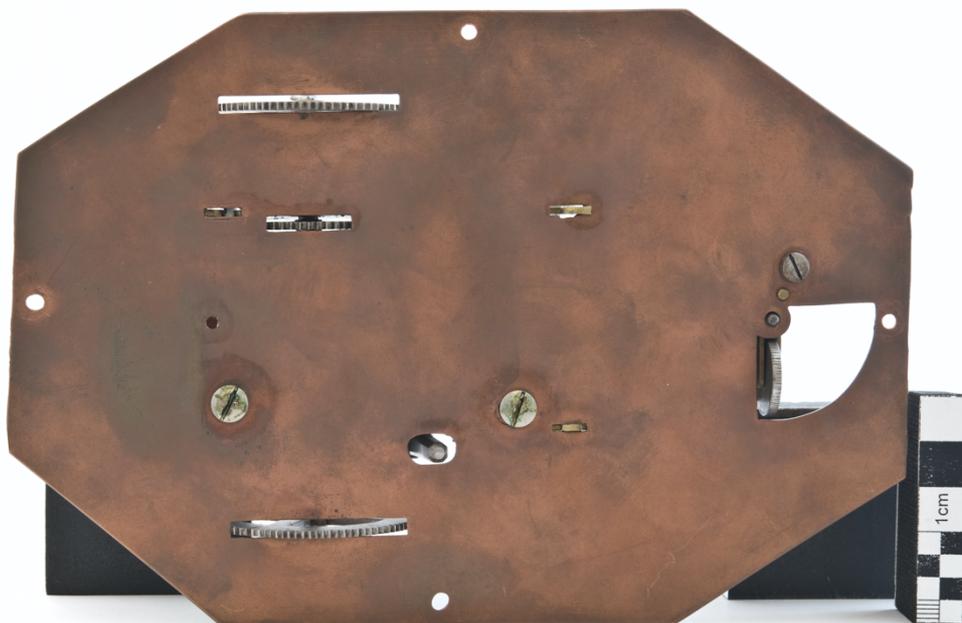
Abbildungen: Bodenplatte Laufautomat vor der Restaurierung

Entgegen früherer Einschätzung ist die Bodenplatte des Laufautomaten, nachfolgend LA genannt, nicht erneuert und mit Ausnahme der Schnecke im LA sind alle Teile im Original vorhanden, jedoch in ihrem Zustand durch nicht fachgemäßen Eingriff zum Teil schwer und auch irreversibel geschädigt. Der LA ist stark verschmutzt und verölt und zeigt erhebliche Korrosionsspuren am Fe.

Durch einen laienhaften Eingriff wurde der LA in seiner Originalsubstanz auf das Schwerste geschädigt und zum Teil irreversibel zerstört. Die Eisen-, Messing- und Kupferteile wurden unter Einsatz eines Strahlgerätes mit einem groben Korund unbestimmter Beschaffenheit gestrahlt und in der Oberfläche zerstört.⁸

- Wie schon in der Schadensanalyse angeführt, ist der Laufautomat in den 90er Jahren durch unfachmännische Eingriffe zum Teil irreversibel geschädigt. Die Materialoberflächen von Kupfer, Eisen und Messing sind durch ein Strahlverfahren in ihrer Oberfläche so stark angeraut, dass sie ihr authentisches Aussehen verloren haben.

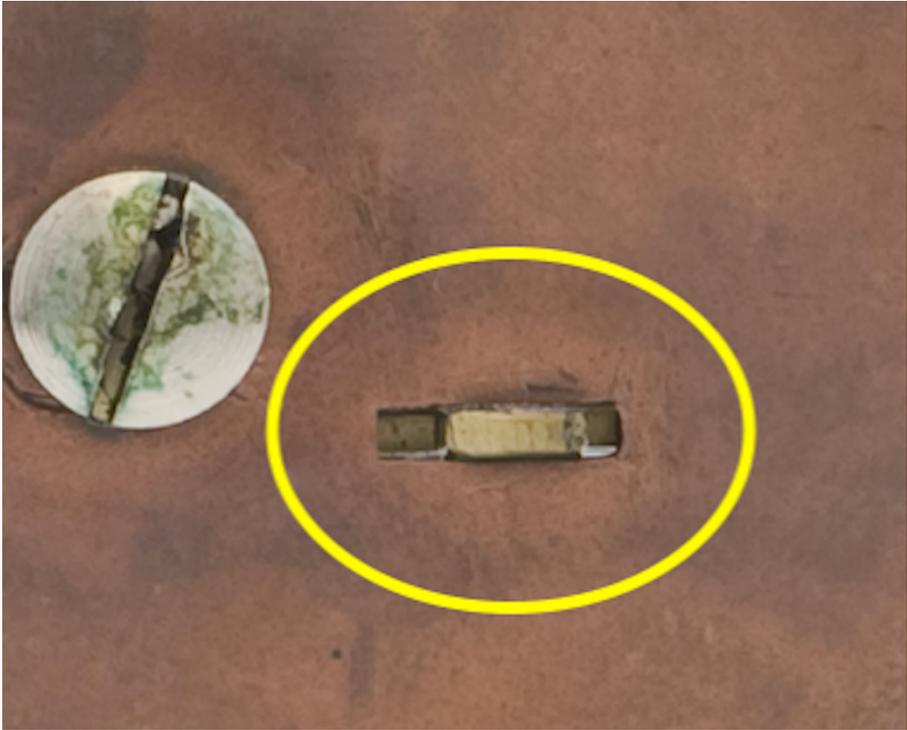
Abbildungen: Bodenplatte und Laufautomat vor der Restaurierung, abgesprengte Messingverschlüsse

Der LA ist ähnlich einem Bajonettverschluss in die Bodenplatte arretiert. An zwei Punkten ist diese Arretierung durch Gewaltanwendung - Hebelansatz bei der Demontage - (Hebelspuren sind in die Kupferplatte eingedrückt) weggesprengt worden.

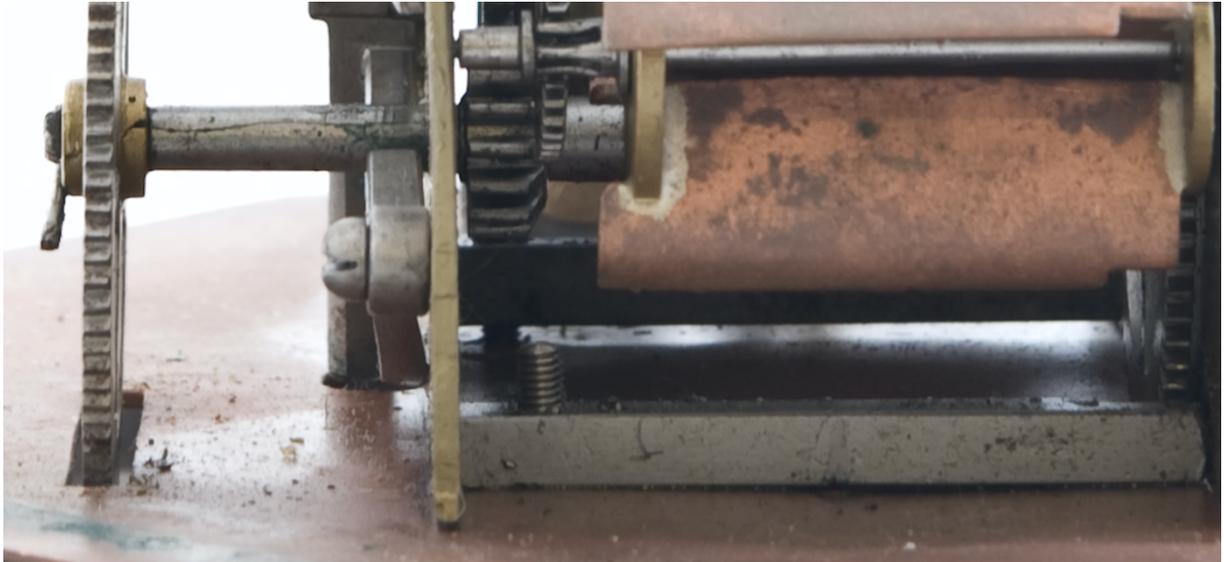
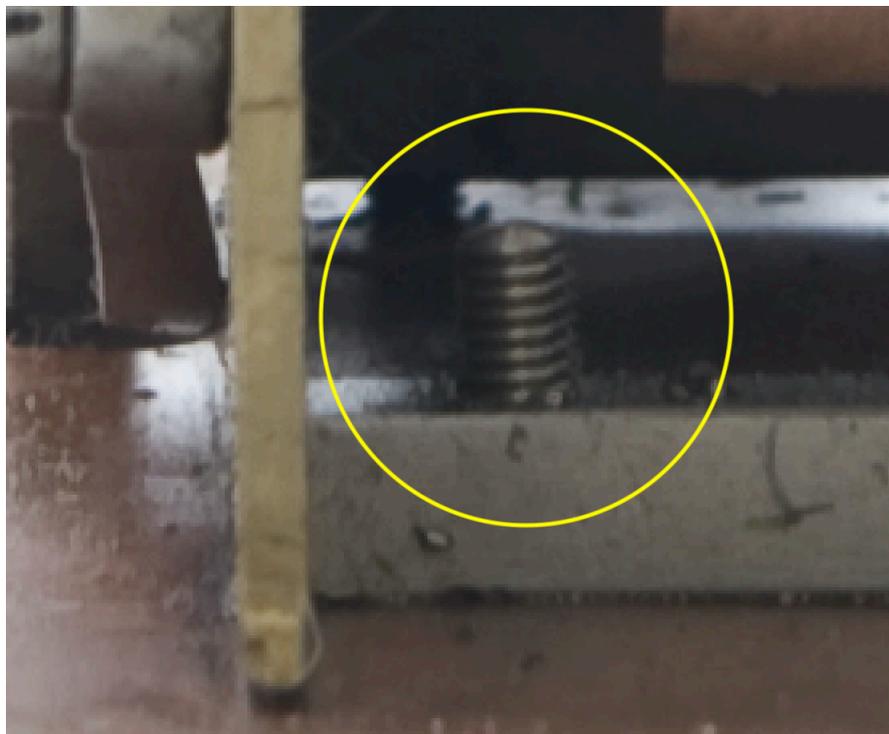
Abbildungen: Bodenplatte Laufautomat, Zerstörung der Traversen, vor der Restaurierung

Anschließend hat diese dilettantische Arbeit noch Weiterung erfahren durch Zerstörungen an den Traversen. Sie wurden durchbohrt und ein 3mm Gewinde eingeschnitten, um die Bodenplatte mit den abgehebelten Verschlüssen wieder an dem LA zu befestigen. Die Bohrspäne wurden nicht einmal entfernt, sondern auf den Traversen belassen.

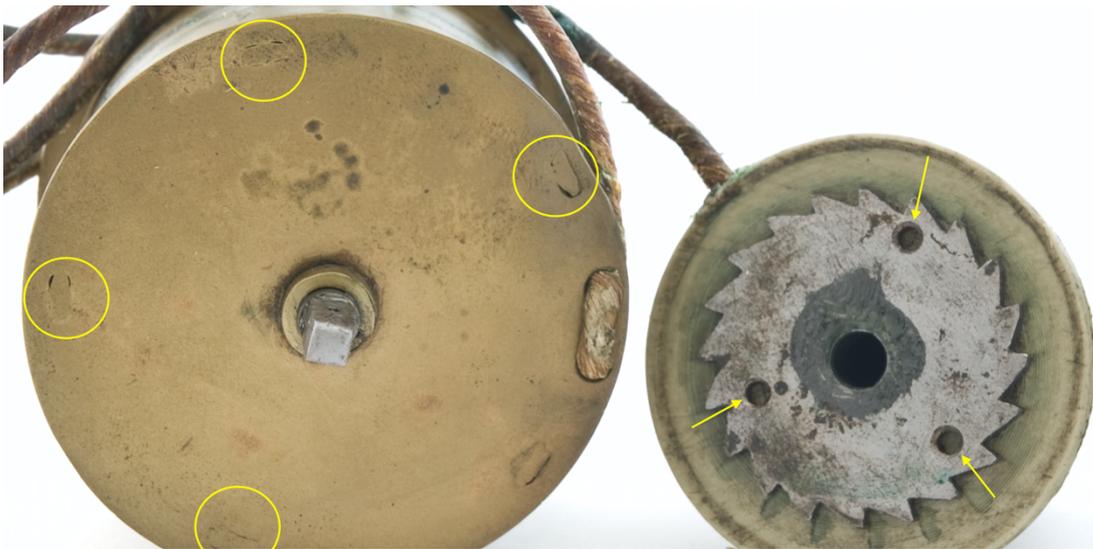
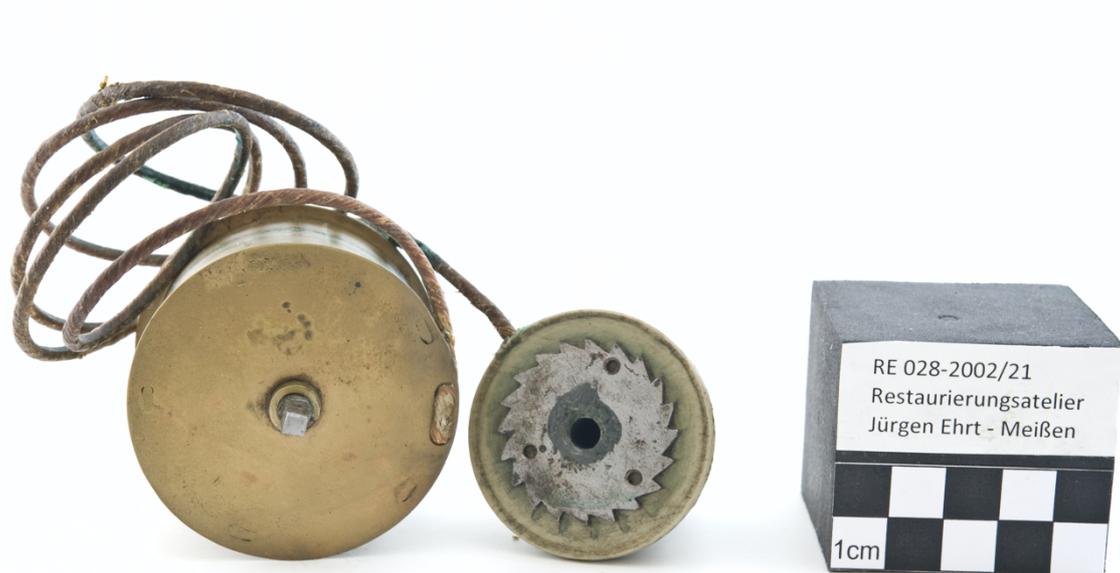
Abbildungen: Federhaus mit Schnecke, Darmsaite und Schneckengesperre vor der Restaurierung

Die Darmsaite ist erneuert und im Durchmesser auf die Maße der Schnecke angepasst. Die Vergleichsexponate in Dresden und Wien enthalten noch ihre originalen Schnecken aus Holz.

Das Federhaus ist vernietet. Es kann davon ausgegangen werden, dass das Federhaus noch nie geöffnet wurde. Mithin enthält die Federtrommel noch die ursprüngliche Feder aus der Entstehungszeit des Laufautomaten.

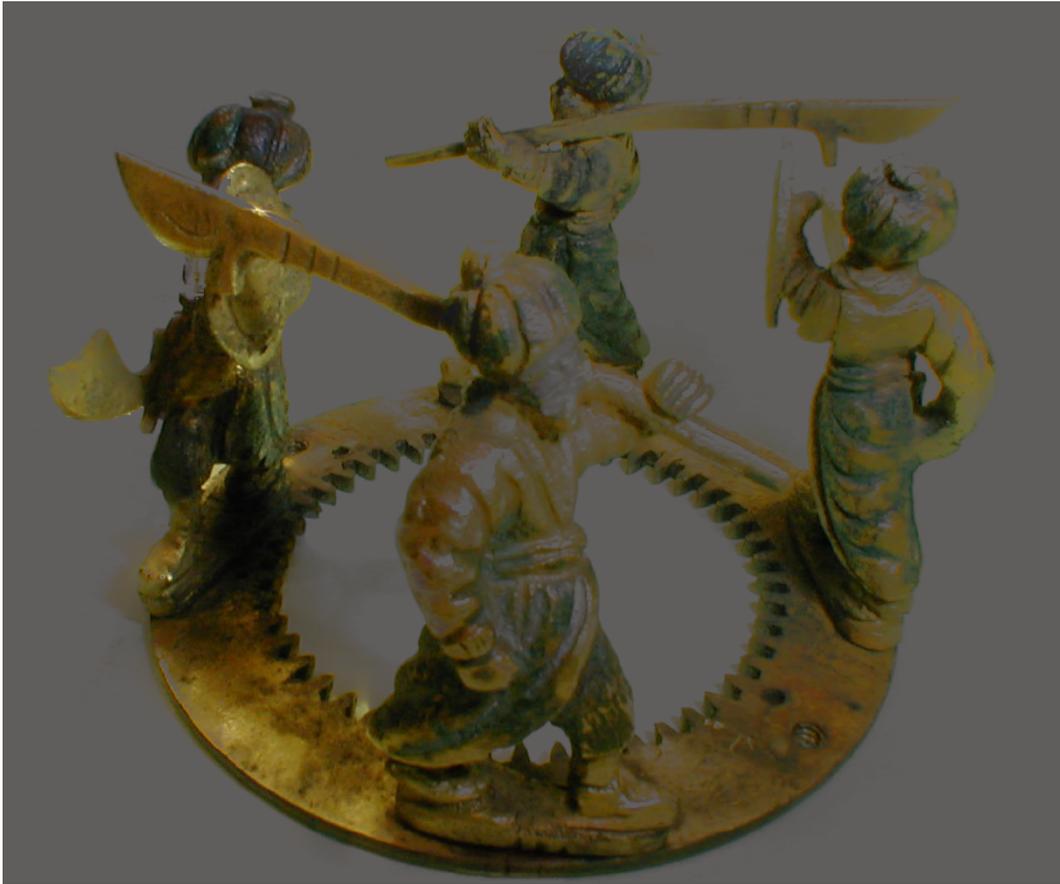
Abbildungen Osmanenfiguren mit Resten von Kaltemail-Bemalung.

Die Figuren waren ähnlich der Pflanze auf der Plinthe mit einer kalten polychromen Emailfassung versehen, die nur noch rudimentär erhalten ist.

An einem der vier Baluster vor der Brustwehr befindet sich ein Gussfehler aufgrund eines Lunkers.

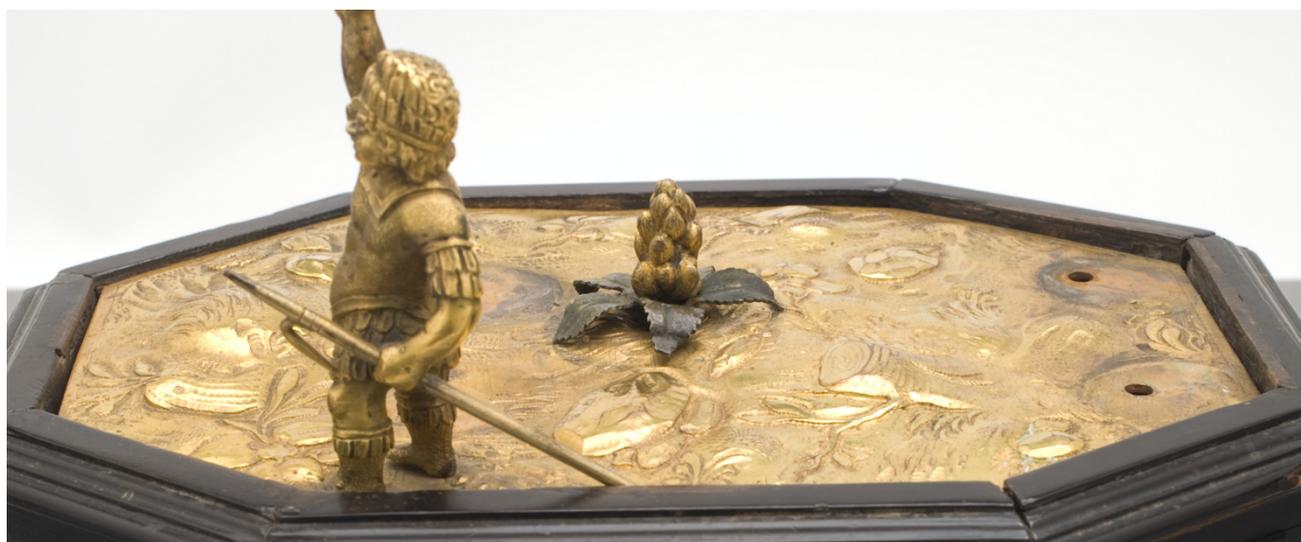
Abbildungen: Plinthe mit Verschraubung
© Layout: Restaurierungsatelier Jürgen Ehrt
Fotos: Jürgen Ehrt 2021

Auf der Plinthe befinden sich Verputzungen an der Feuervergoldung. Die auf der Plinthe angebrachte Verschraubung zum Postament hat sich am Gewinde festgefressen und lässt sich mit einfachen Mitteln nicht lösen.

Die kalte Emailbemalung an den Blättern der Verschraubung hat leichte Abplatzungen.

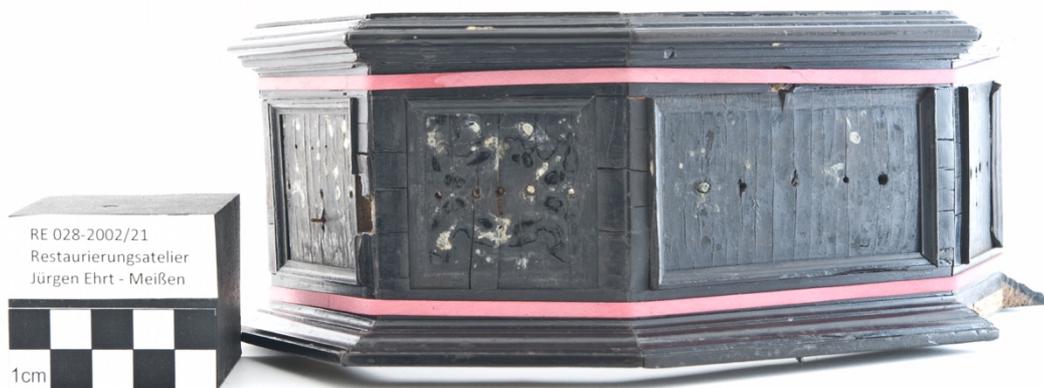
Abbildung: Postament in der Restaurierung
© Layout: Restaurieratelier Jürgen Ehrt
Foto: Jürgen Ehrt 2021

- Das Buntpapier, in seiner Klebung schon recht rudimentär eingebracht und verschlissen, zeigt ein sehr desolates Oberflächenbild. Unter der Prämisse, dass wir hier mit dem nachträglich eingeklebten Buntpapier ohnehin nicht mit einer geschichtlichen Quelle aus der ersten Zeit des Elefanten konfrontiert sind und ein reversibles Vorgehen zur Stabilisierung und zum Purifizieren des Postamentes nicht anders möglich ist, wurden die Buntpapiere geöffnet.
An den Bruchstellen waren sie ohnehin gerissen. Nur so konnten die silbernen Appliken aus den Kassetten entnommen werden.
Die alten, spröden Leimreste wurden entfernt. Die Verleimung erfolgte mit einem wasserlöslichen Fischleim, der absolute Reversibilität garantiert. Die geöffneten Buntpapierpartien wurden ebenfalls mit Fischleim wieder angelegt. In den Zwickeln wurde ein zusätzlicher Streifen transluzides Japanpapier zur Stabilisierung angelegt.

- Die Reinigung der Ebenholz-Oberflächen erfolgte unter Zuhilfenahme von Ethanol 98% wasserfrei mit Wattestäbchen.
- Ein Profil am unteren Sockel ist eine spätere Ergänzung aus Birnbaum, das mit verputzter Farbe ebonisiert war. Die offene Oberfläche wurde mit schwarzer, wasserlöslicher CLOU-Beize wieder reversibel geschlossen.
- Eine schlecht gearbeitete und ausgebrochene Wachsergänzung wurde mit Hart-Retuschier Wachs von BAO geschlossen.
- Abschließend erfolgte ein oberflächenvergütendes Wachsen mit Renaissance-Wax.¹⁵

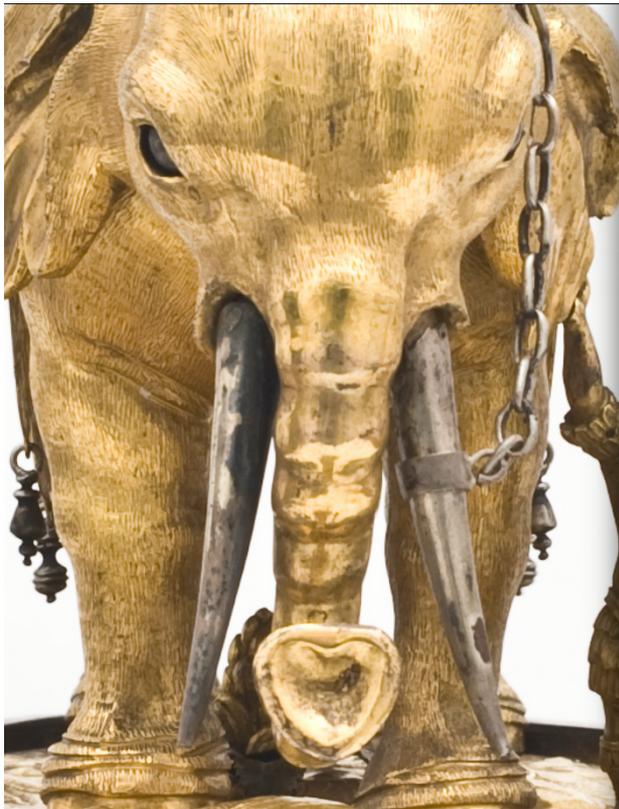
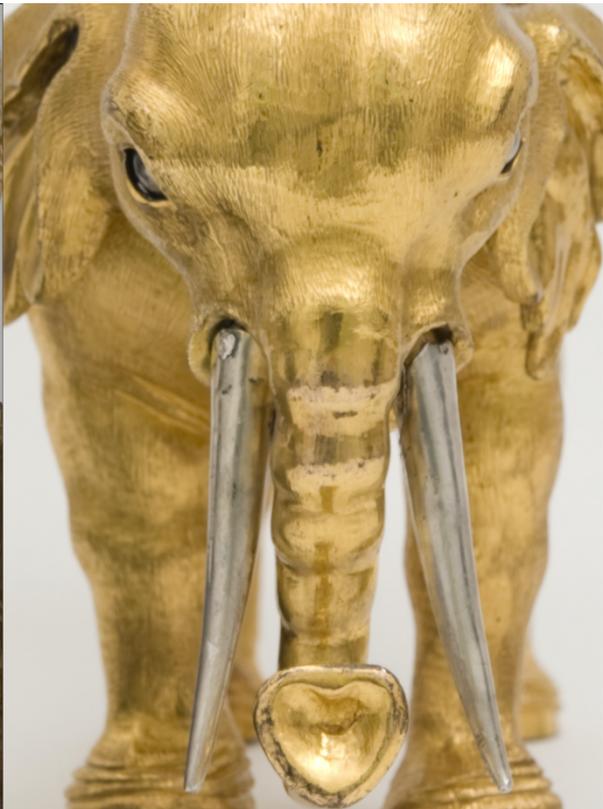
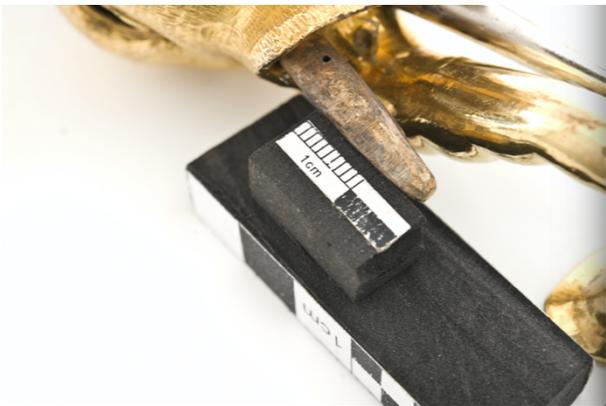
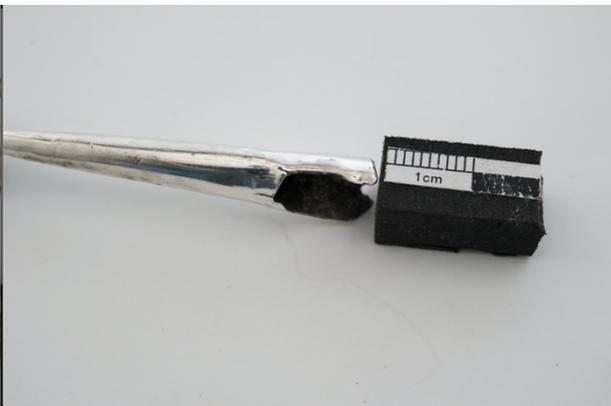
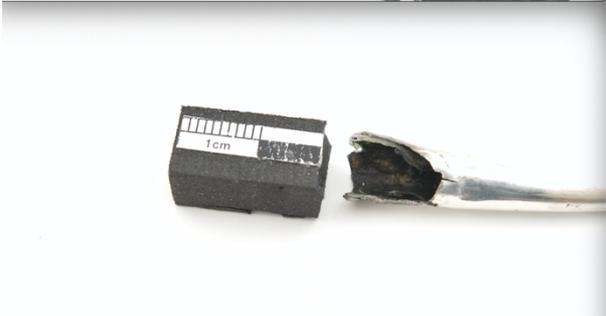
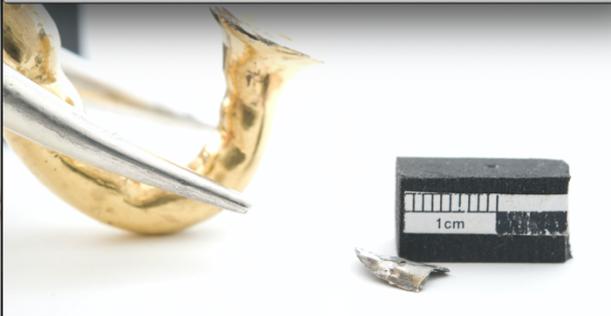
Der von vorne rechts gesehene Stoßzahn wurde bei einer schlecht ausgeführten Lötung stark geschädigt. Der ursprüngliche Grund für die Zerstörung am Zahnhals konnte nicht detektiert werden, wohl aber kann davon ausgegangen werden, dass häufig wiederholte Reparaturversuche lediglich das Schadensbild verschlimmertem. Zuletzt wurde unter Anwendung von Zinnlot an den Bruchstellen gelötet.

- Der durch frühere dilettantische Reparaturen in seiner Substanz irreversibel geschädigte Stoßzahn wurde demontiert und einer wie zuvor ausgeführten Silberreinigung unterzogen.
- Die ehemals mit Zinnlot ausgeführte Reparatur hatte u.a. am Silber gefressen. Das noch erhaltene mit Zinnlot am Zahn sitzende Silberstückchen wurde mit Salpetersäure 53%¹⁶ abgelöst und nach erfolgter Reinigung mit Paraloid B72¹⁷ angelegt.

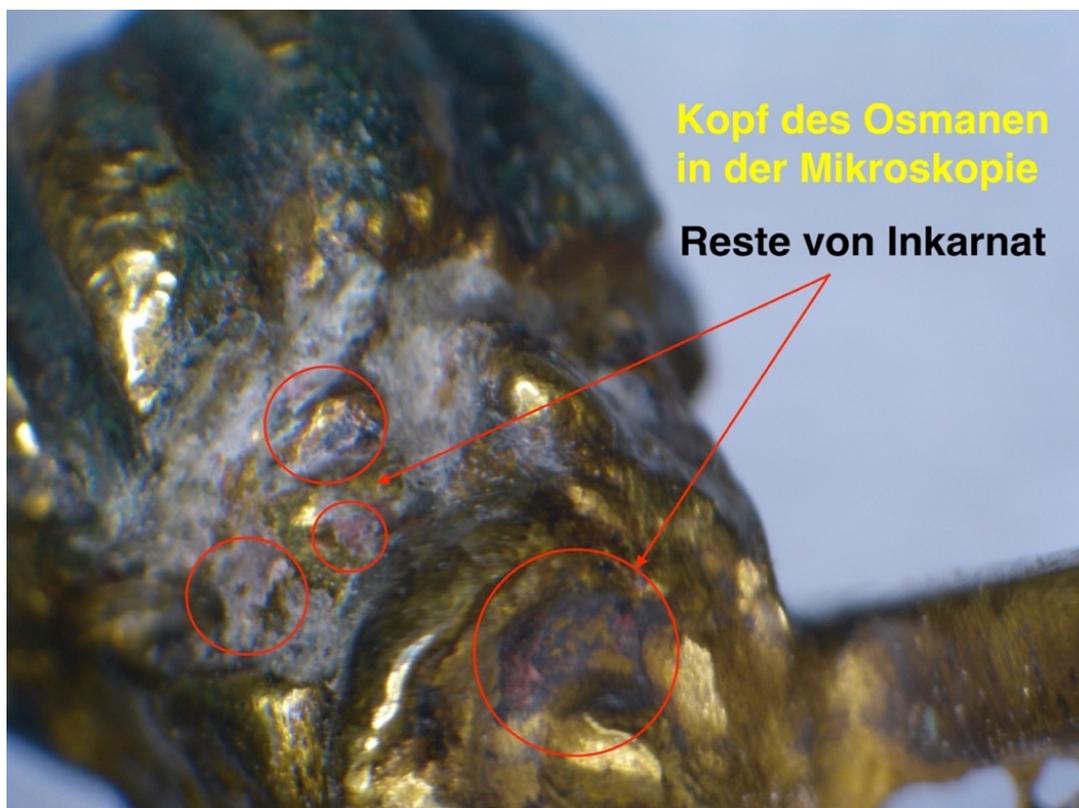
Abbildung: Osmanen-Figuren mit Resten von Inkarnat

- Aufbewahrung im klimatisierten Bereich
- Bei dem mechanischen Probelauf der Osmanenfiguren in der Hurde um das Türmchen streiften drei lockere Figuren an Turm und Hurde und stoppten so den Umlauf. Eine reversible Festigung erfolgte mit Paraloid B72.¹⁹

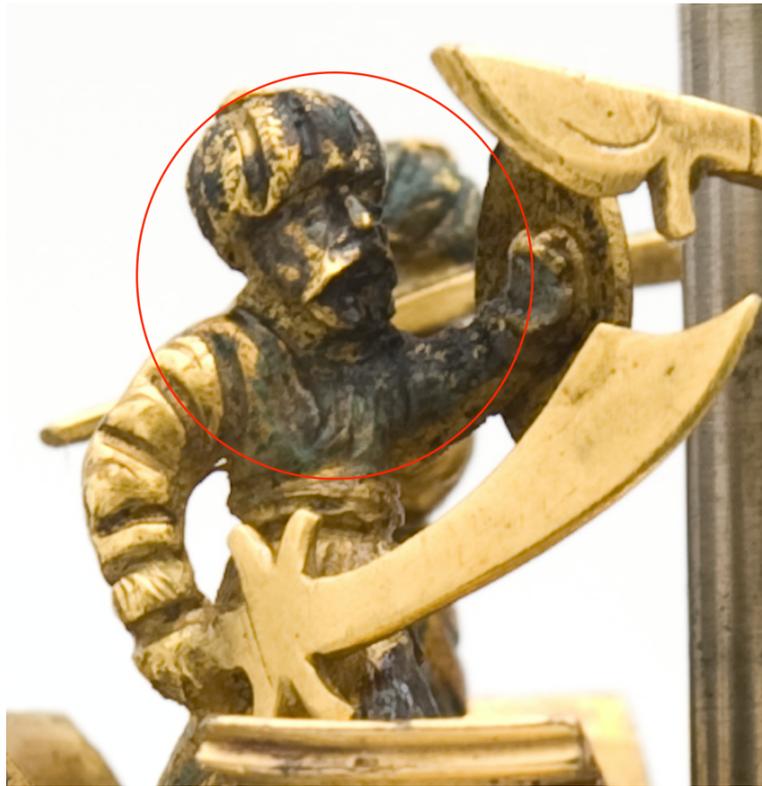
Abbildung: Osmanen-Figuren mit Resten von Kaltemailbemalung

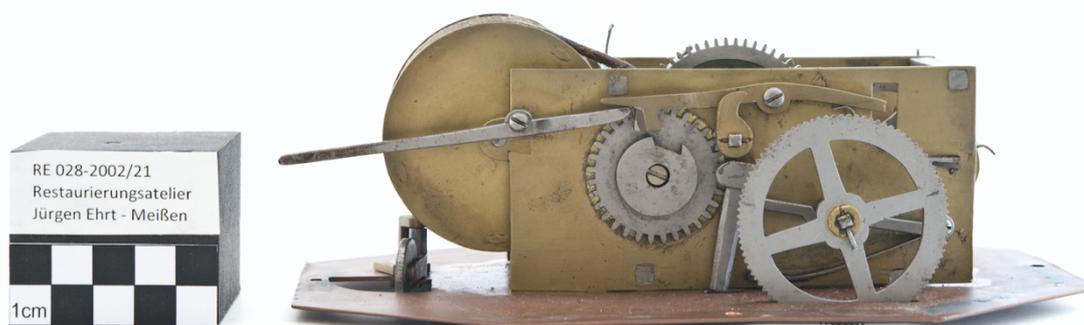
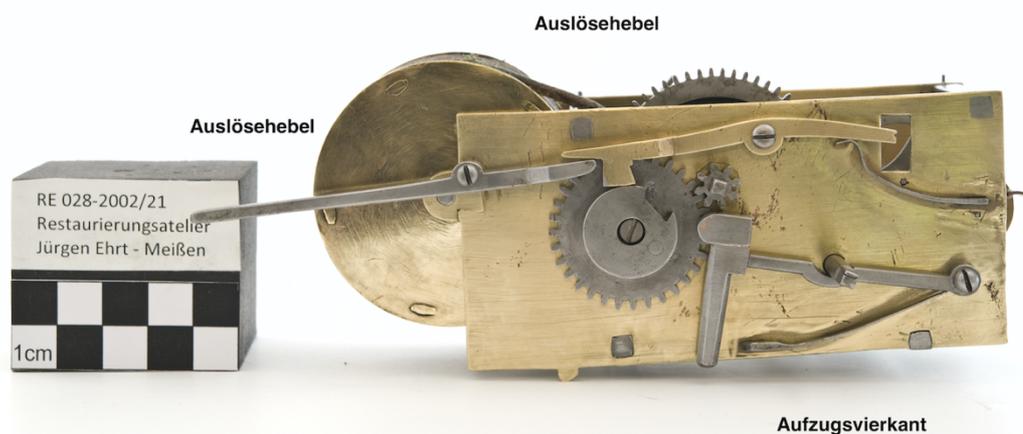
Abbildungen: Laufautomat mit restrukturierter Oberfläche

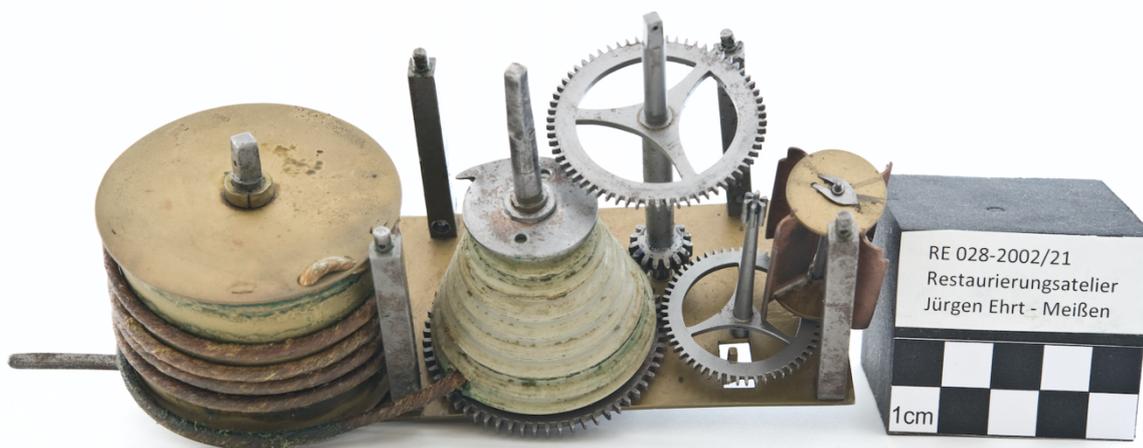
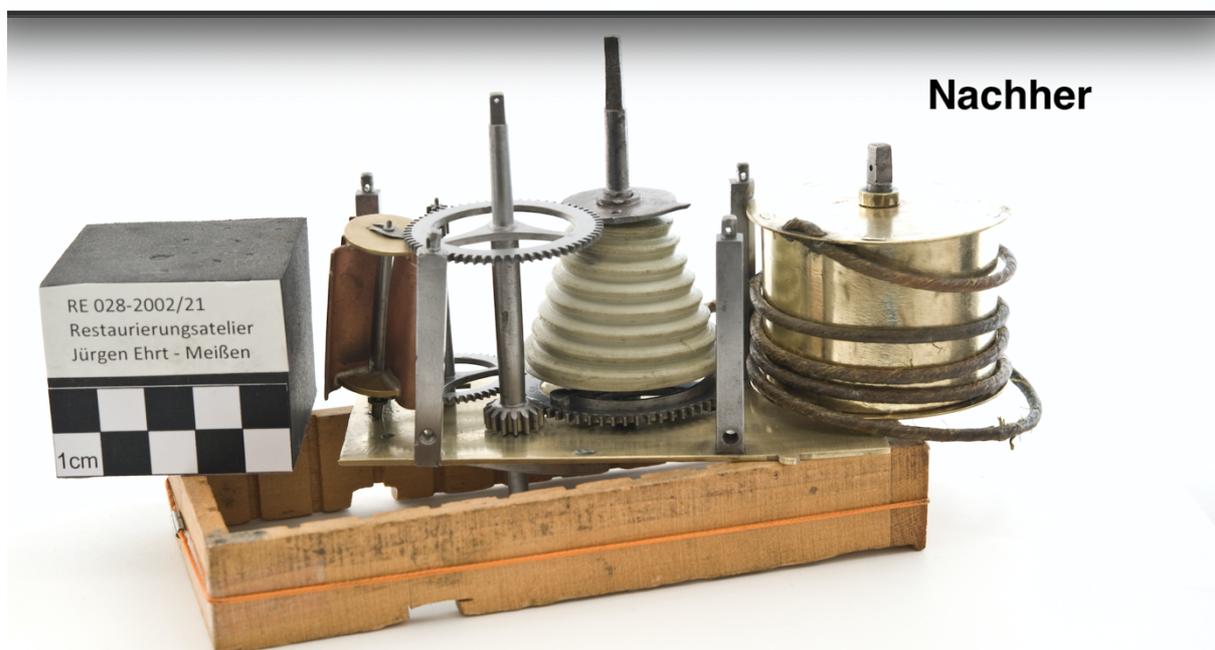
Abbildungen: Laufautomat mit restrukturierter Oberfläche

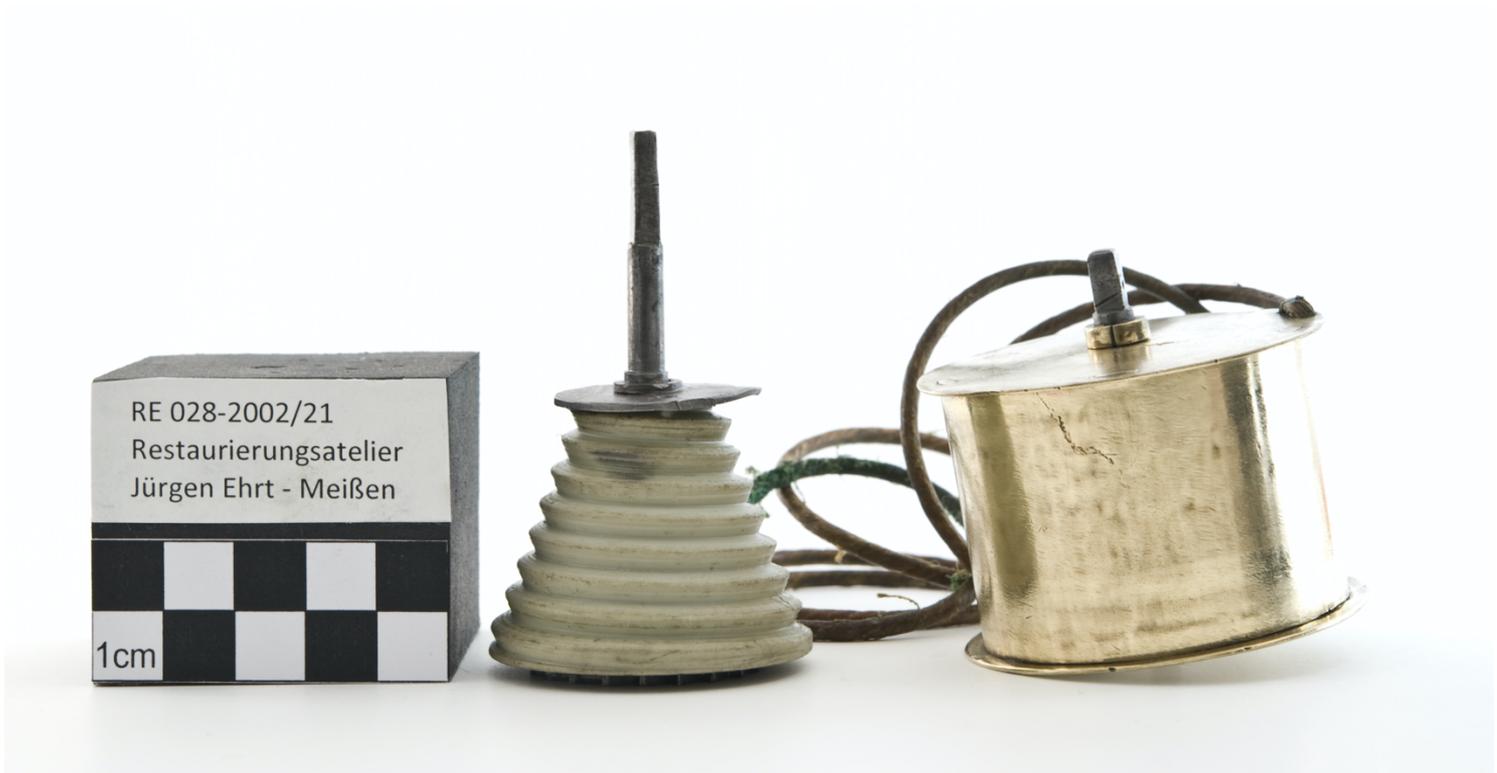
Abbildung: Schnecke und Federhaus, Laufautomat mit restrukturierter Oberfläche

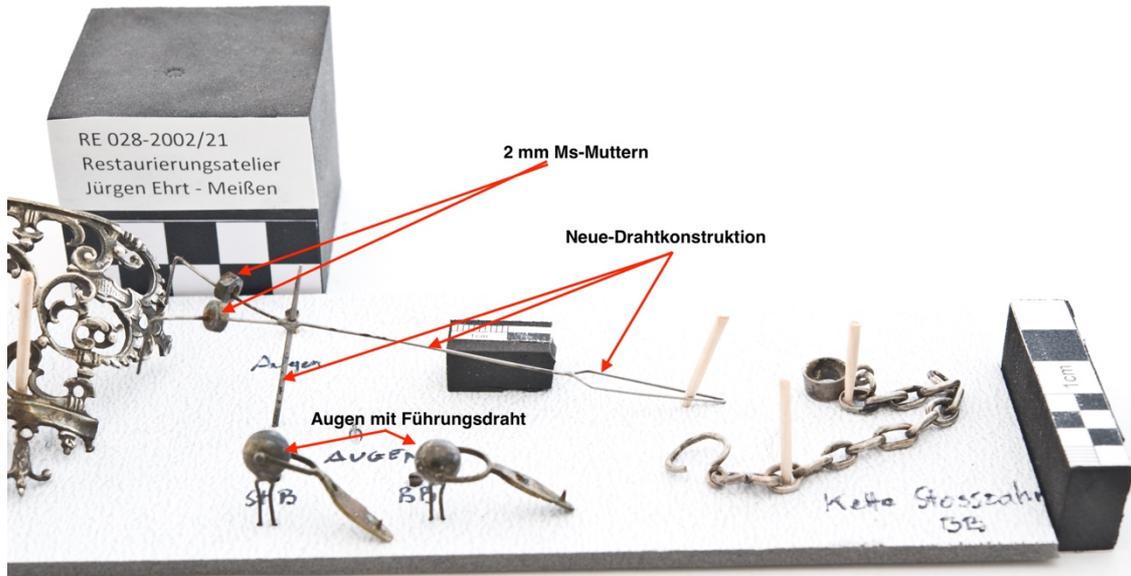
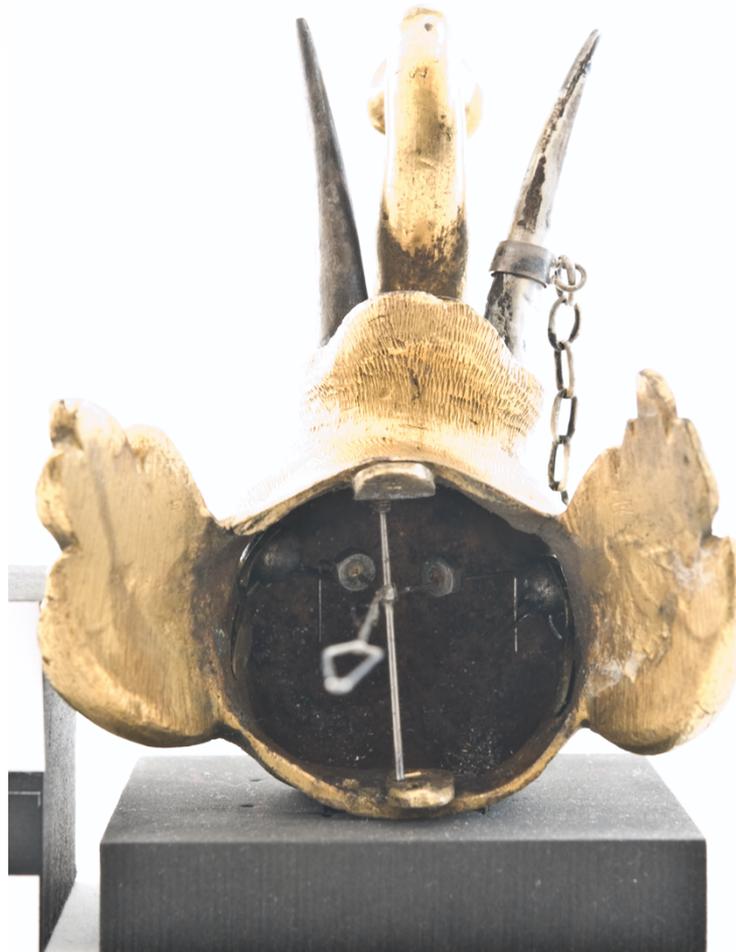
Abbildungen: Augenmechanik

An den aus Silber bestehenden Augen mit ihren dünnen Drahtzuführungen und den Applikationen (Silbergeschirr) am Elefanten hat sich ebenfalls Silbersulfid gebildet, desgleichen an der Kette, die der Mahut in der Hand hält. Das rechte Auge des Elefanten trägt eine zu ca. 2/3 erhaltene Fassung aus Kaltemail, die eine Pupille darstellen soll.

Die Armierungen des Augenautomaten sind original. Die Vorrichtung zwischen dem Antriebsstecken an der Unrast des Uhrwerkes und den Führungsdrähten an den Augen sind eine spätere Neuanfertigung aus dem 20. Jhdt., die beiden Ms-Muttern wurden dilettantisch mit Zinnlot angelötet.

Die Augen des Elefanten wurden analog zu den Arbeitsschritten der Silberapplikationen am Elefanten und Postament restauriert. Hier galt es insbesondere dem rechten, mit Fassungsresten versehenen Auge, besondere Aufmerksamkeit zuzuwenden. Das Silbersulfid musste einerseits entfernt werden, jedoch durfte die Fassmalerei nicht zerstört werden. Mit feinst angespitzten Buchsbaumhölzchen, deren Spitzen in Ethanol getränkt wurden, galt es um die Fassung in zehntel Millimetern herum zu reinigen. Die Augen wurden unter Auslassung der freigelegten Pupille mit Pantarol A²⁵ (Acryllack mit 25% Pantarol Verdünnung) inhibiert.

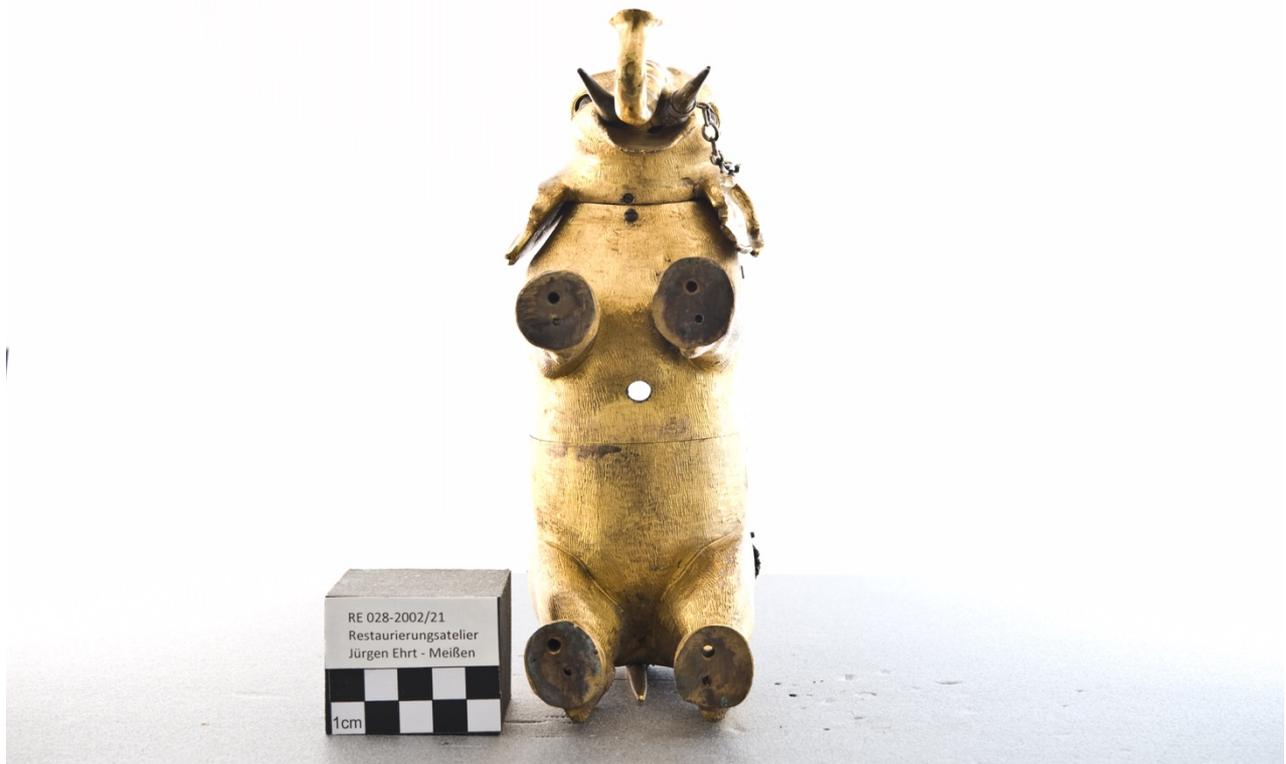
Abbildung: Elefant vor der Restaurierung

Die Plinthe besteht aus getriebenem Kupferblech mit einer Feuervergoldung und trägt nach oben hin abschließend das Postament sowie auf seiner Oberfläche den Elefanten. Die Füße des Elefanten sind durch die Plinthe verschraubt.
