DOCUMENTATION AND RESTORATION REPORT

Figure clock in the shape of an elephant Augsburg around 1600

JÜRGEN EHRT, RESTORER AND PUBLICLY CERTIFIED
EXPERT FOR ANTIQUE WATCHES AND CLOCKS
ARCHIV 028-2021 ©2021

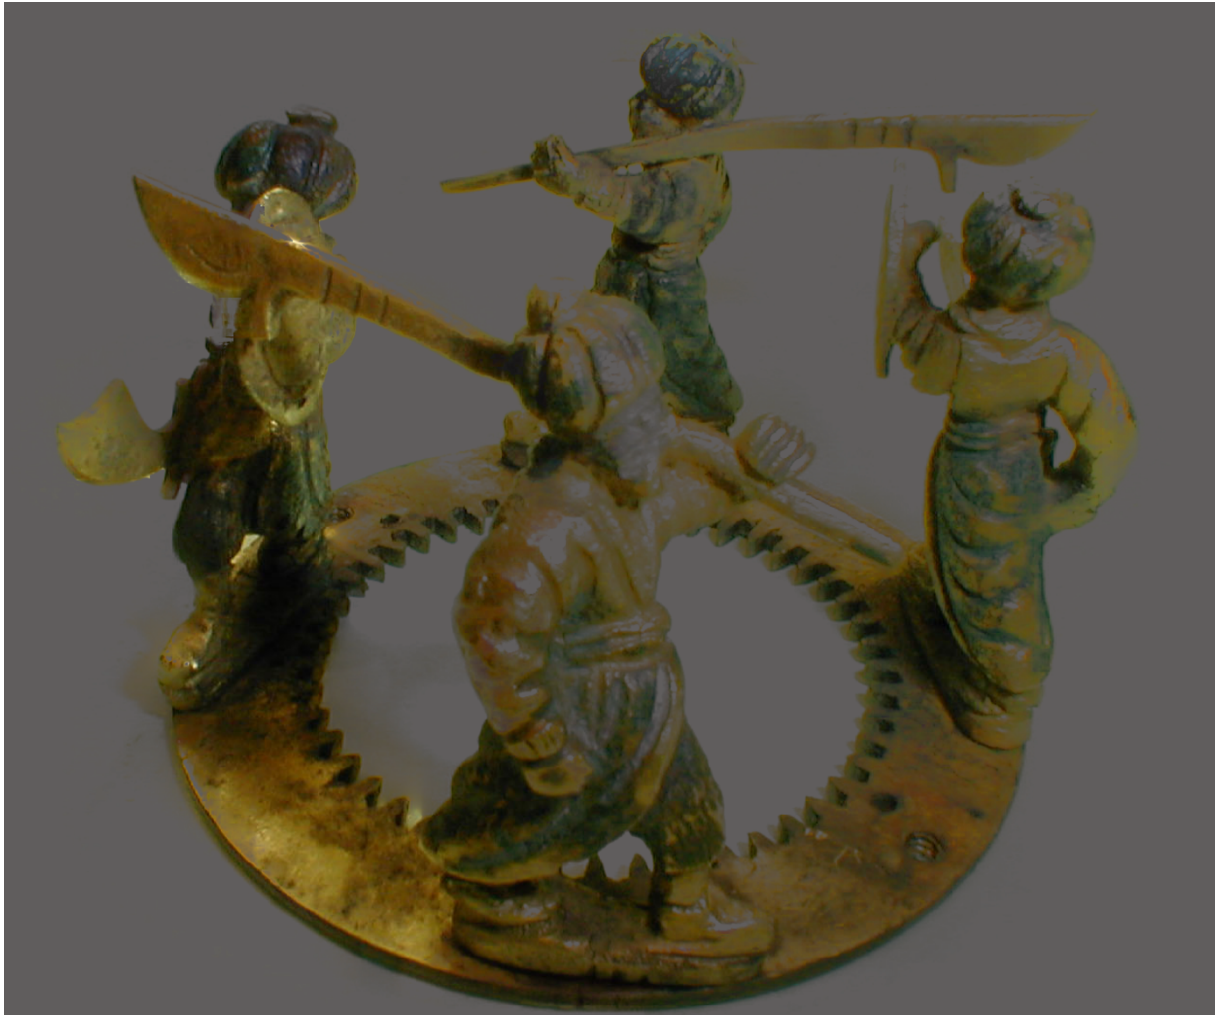
Abbildung: Osmanenfiguren auf dem Zahnkranz, Reste polychromer Fassung

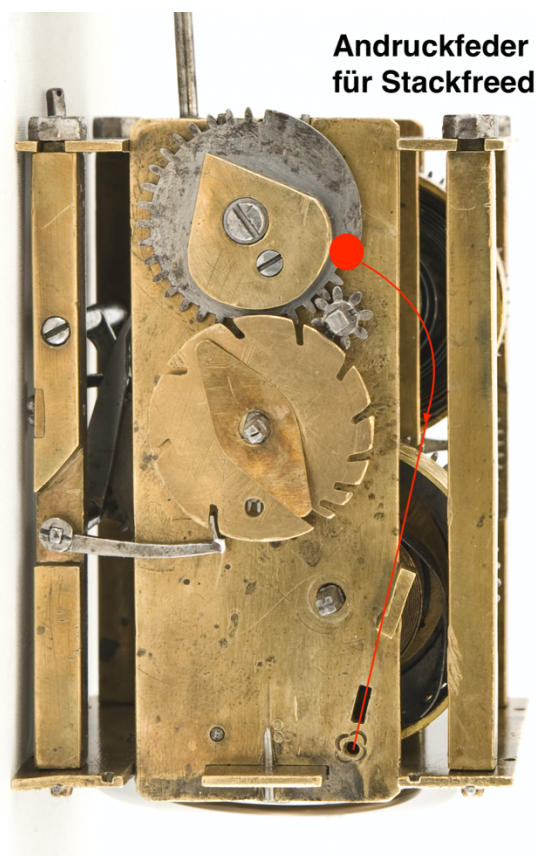
Abbildung: Fehlende Andruckfeder am Stackfreed

The movement of the clockwork is equipped with a spring brake. It compensates for the differences in force during the running of the mainspring. The stackfreed facility is no longer complete. The pressure spring, which was shaped like a knife at the pressure point of the friction disk, is missing.

The locking and threaded hole for the screw receptacle at the foot of the missing spring can be seen on the archive image. The winding with square via a pinion on the drive wheel of the friction disc extends through the area of the striking mechanism directly to the mainspring in the barrel of the mechanism.

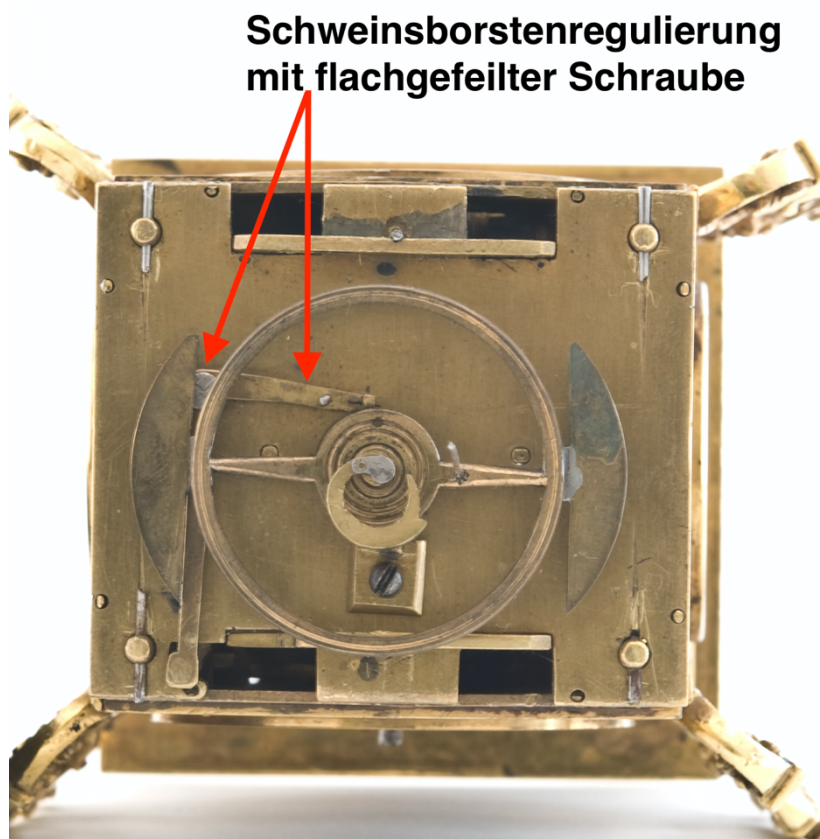
Abbildung: Schweinsborstenregulierung vor der Restaurierung

Pig bristle regulation

The screw on the regulating lever of the former regulator is tight and filed flat.

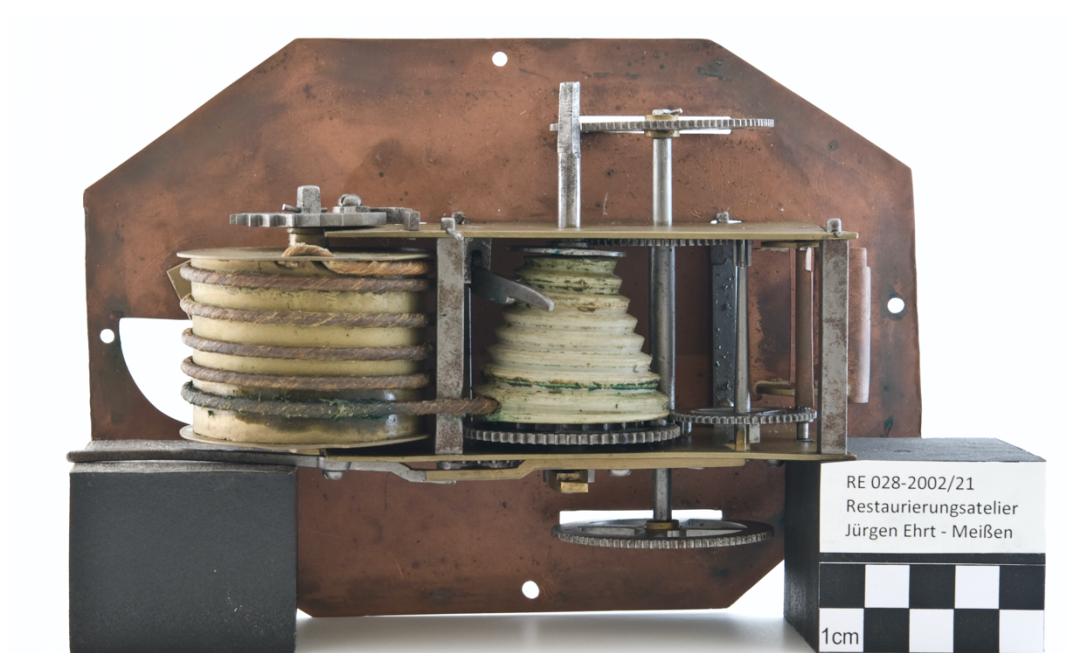
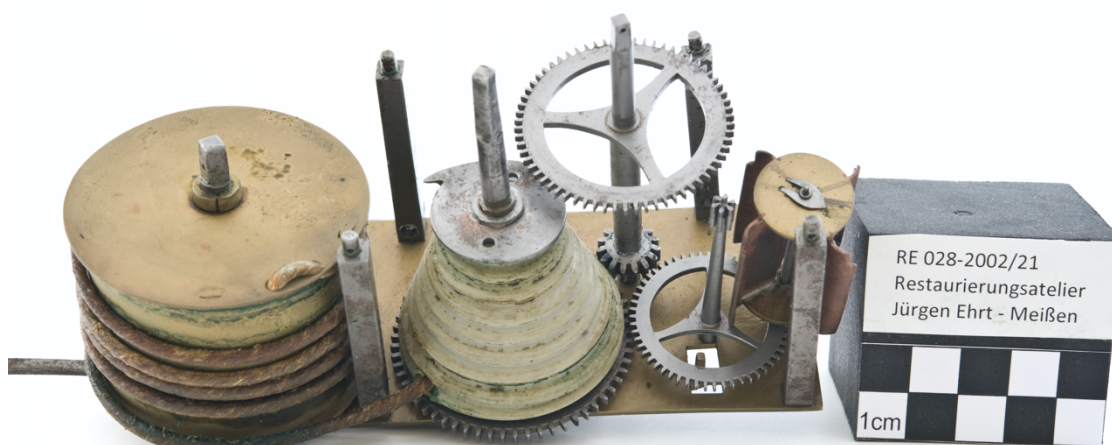
Abbildungen: Bodenplatte und Laufautomat vor der Restaurierung

Contrary to previous estimates, the base plate of the automatic running machine, hereinafter referred to as RM, has not been renewed and, with the exception of the fusee in the RM, all parts are original, but their condition has been severely and irreversibly damaged by improper intervention. The RM is heavily soiled and oily and shows significant traces of corrosion on the Fe.

The original substance of the RM was severely damaged by an amateur intervention and partly irreversibly destroyed. The iron, brass and copper parts were blasted with a coarse corundum of indeterminate quality using a blasting device and the surface was destroyed.⁸

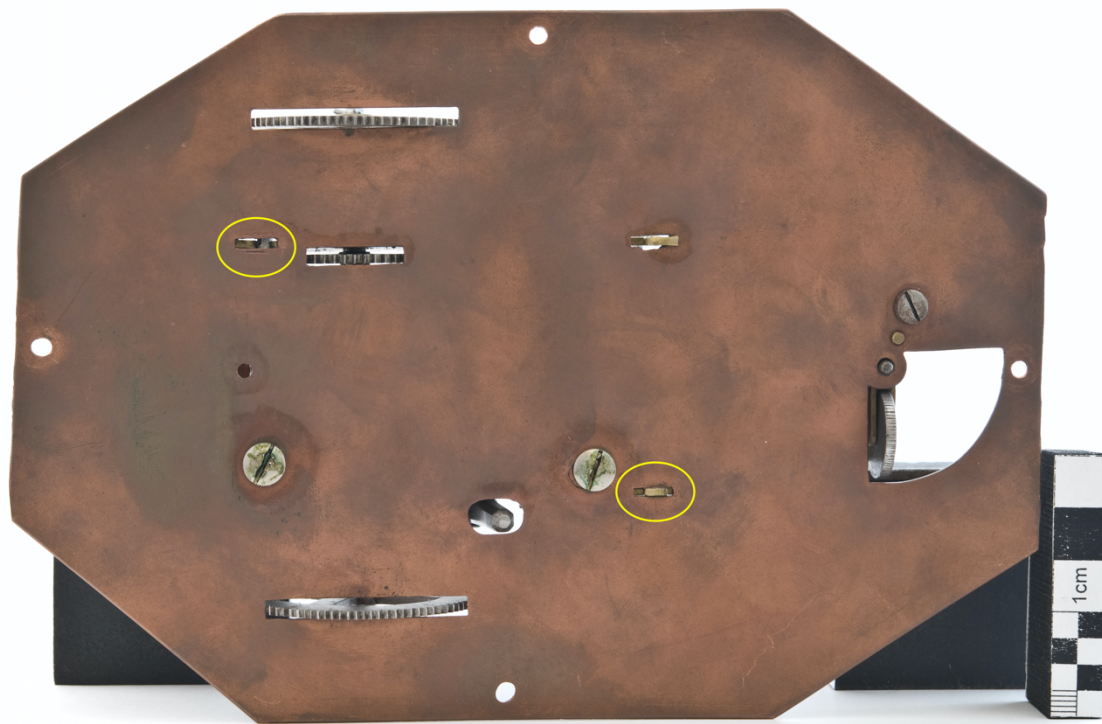
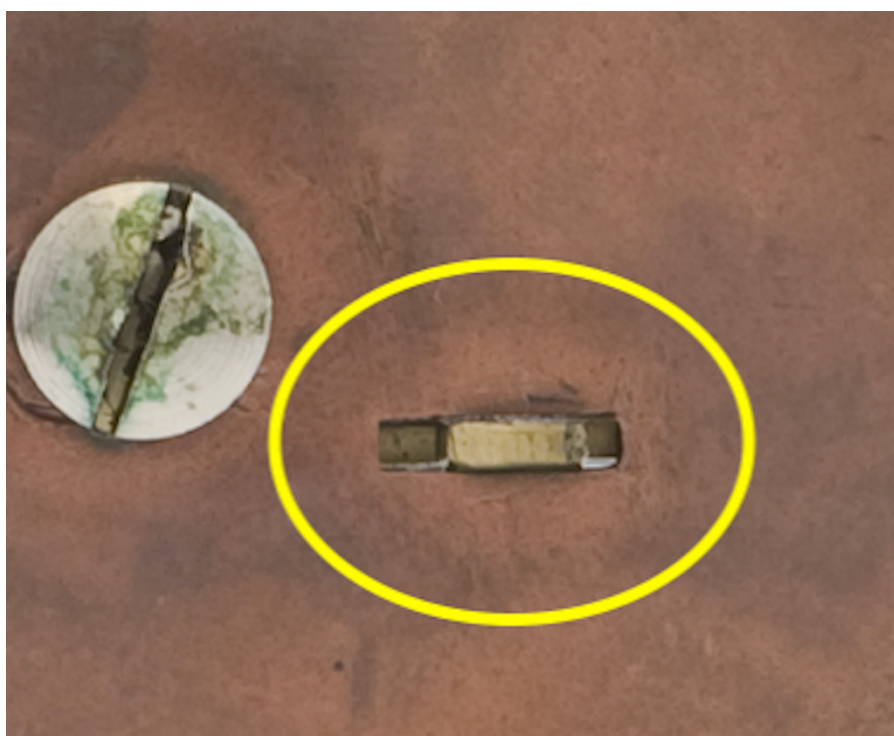
The RM is locked into the base plate like a bayonet catch. This lock was blown away at two points by the use of force - lever approach during dismantling, traces of lever pressed into the copper plate.

Abbildungen: Bodenplatte und Laufautomat vor der Restaurierung, abgesprengte Messingverschlüsse

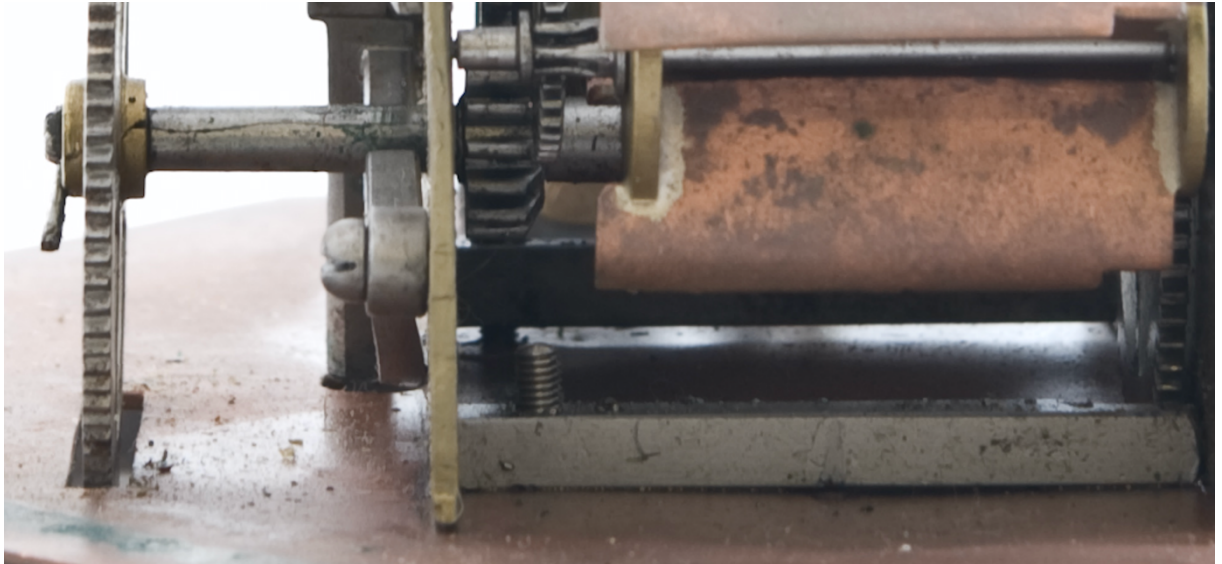
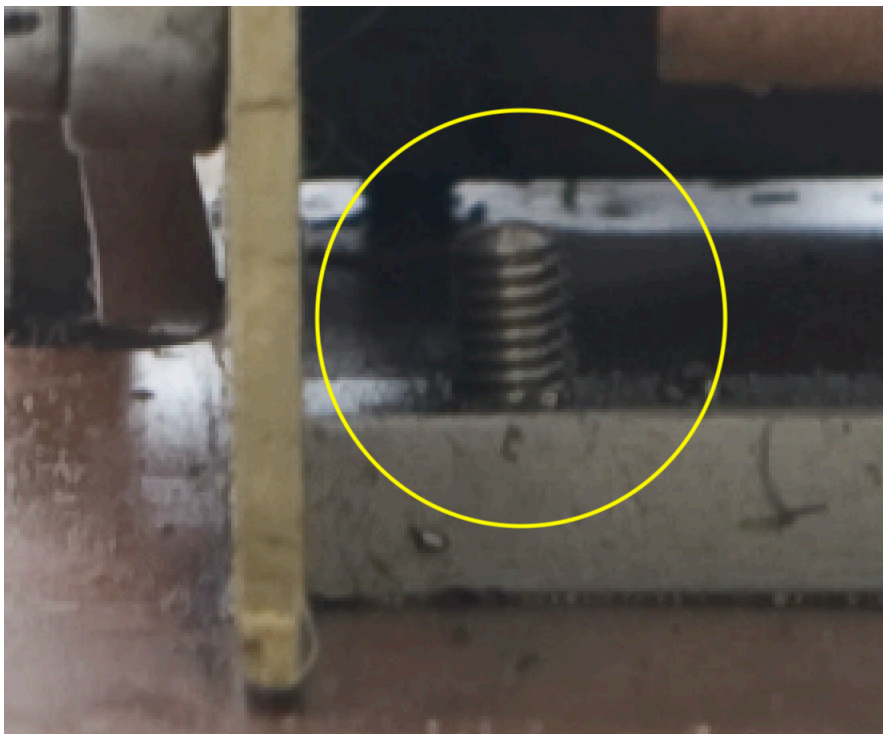
Subsequently, this amateurish work was further developed by destroying the trusses. They were pierced and a 3 mm thread was cut to reattach the base plate with the peeled off fasteners to the RM. The drilling chips were not even removed, but left on the trusses.

Abbildungen: Bodenplatte Laufautomat, Zerstörung der Traversen, vor der Restaurierung

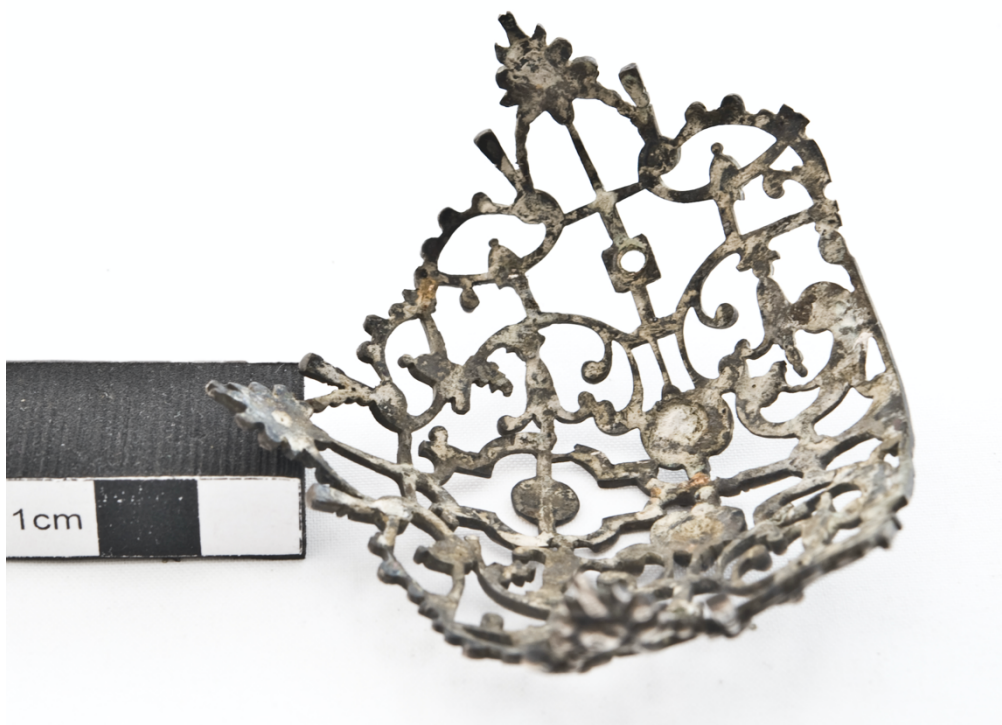
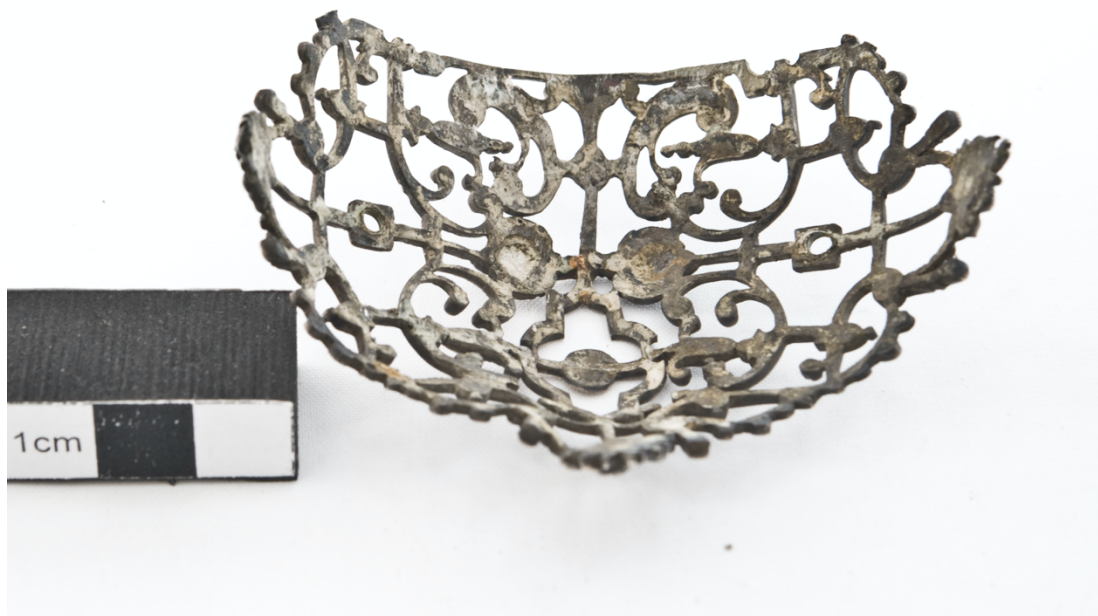
Abbildungen Elefant Oxydationen in Form von Silbersulfid, vor der Restaurierung

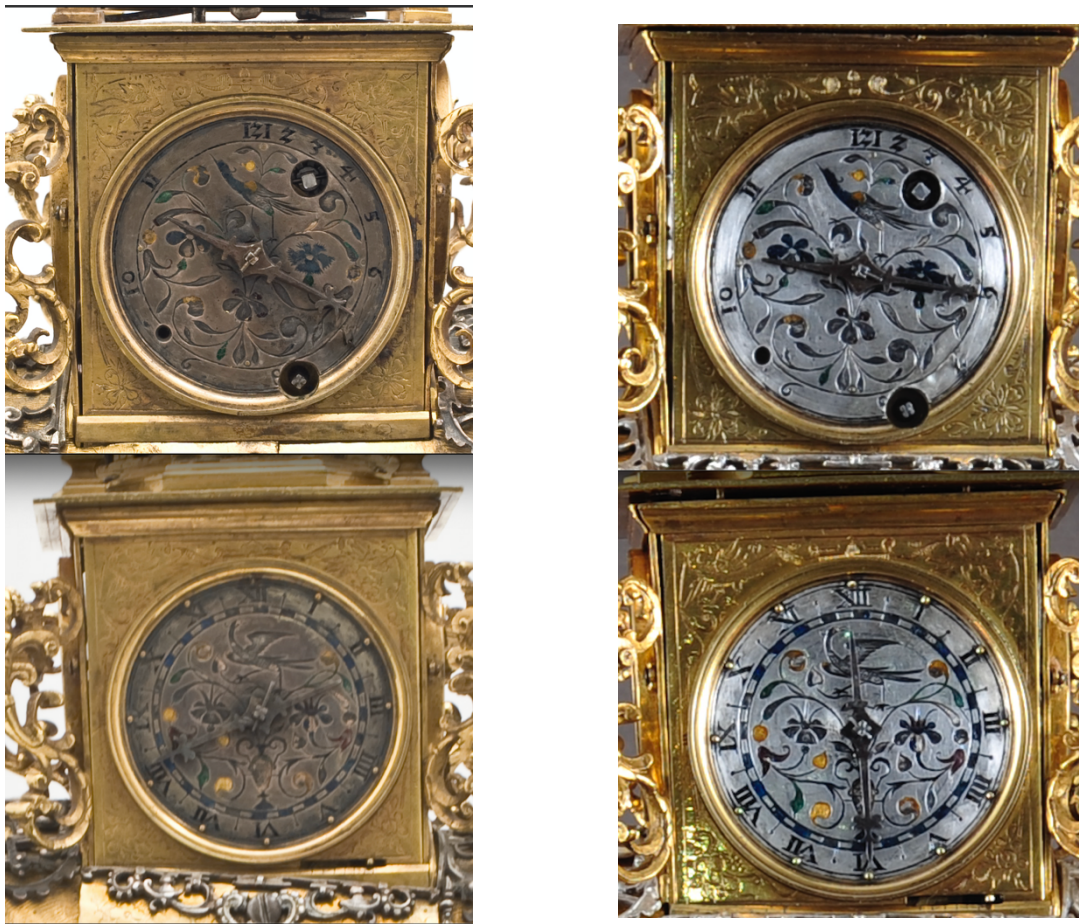
The dials are carried out in an interdisciplinary collaboration with colleague Michael Wagner. The description of the condition is part of his restoration report.

Abbildungen: Zifferblätter vor und nach der Restaurierung

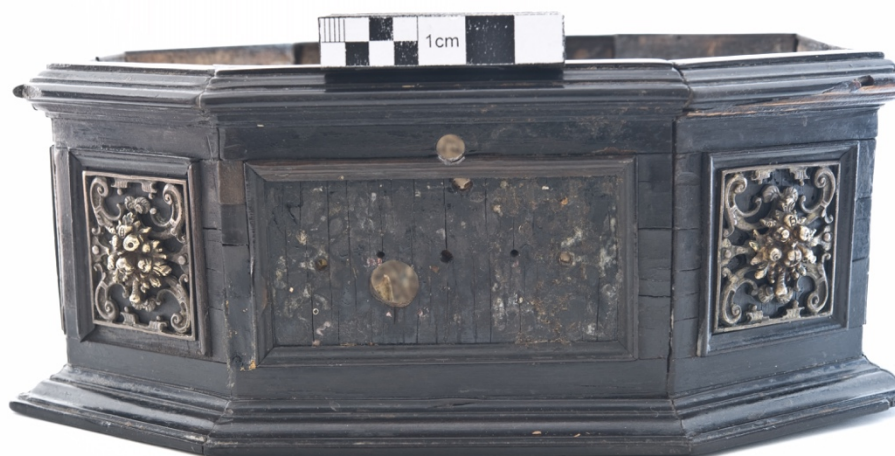
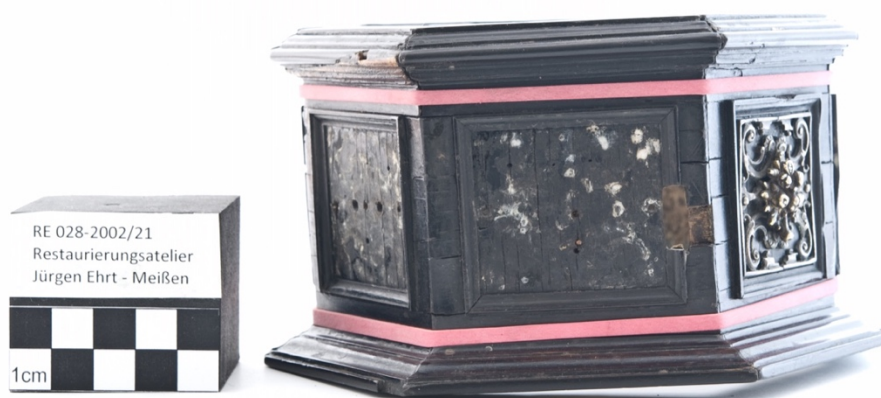
Abbildungen: Postament in der Restaurierung
© Layout: Restaurierungsatelier Jürgen Ehrt
Fotos: Jürgen Ehrt 2021

The octagonal wooden board screwed to the elephant under the plinth, was the last cohesion of the absolutely desolate gluing, which was no longer guaranteed after the removal of the wooden board. The ebony veneers are veneered on an oak blind wood. Over the centuries, the volume of the oak has decreased while the ebony veneer has remained unchanged in size. As a result, tensions arose on the glued joints, which must have led to problems early on. This is explained by the fact that various, sometimes amateurish, re-glues were found without removing the old glue. This problem, which occurred earlier, has been countered in the past by hammering steel staples into the surface of the miters. Furthermore, probably in the 19th century, the inside was covered with a layer of colored paper, with the intention of adding additional stability to the gusset.

The colored paper in its gluing, already rudimentary and worn, shows a very desolate surface appearance. It was glued in afterwards and is not a historical source from the time of the elephant's origin. Since a reversible procedure to stabilize and purify the postament was not possible otherwise, the colored paper was opened.

A profile on the lower base is a later addition made of pear tree that was ebonized with plastered paint. The open surface was closed again reversibly with black, water-soluble CLOU stain.

A poorly worked and broken wax supplement was closed with hard retouching wax from BAO.

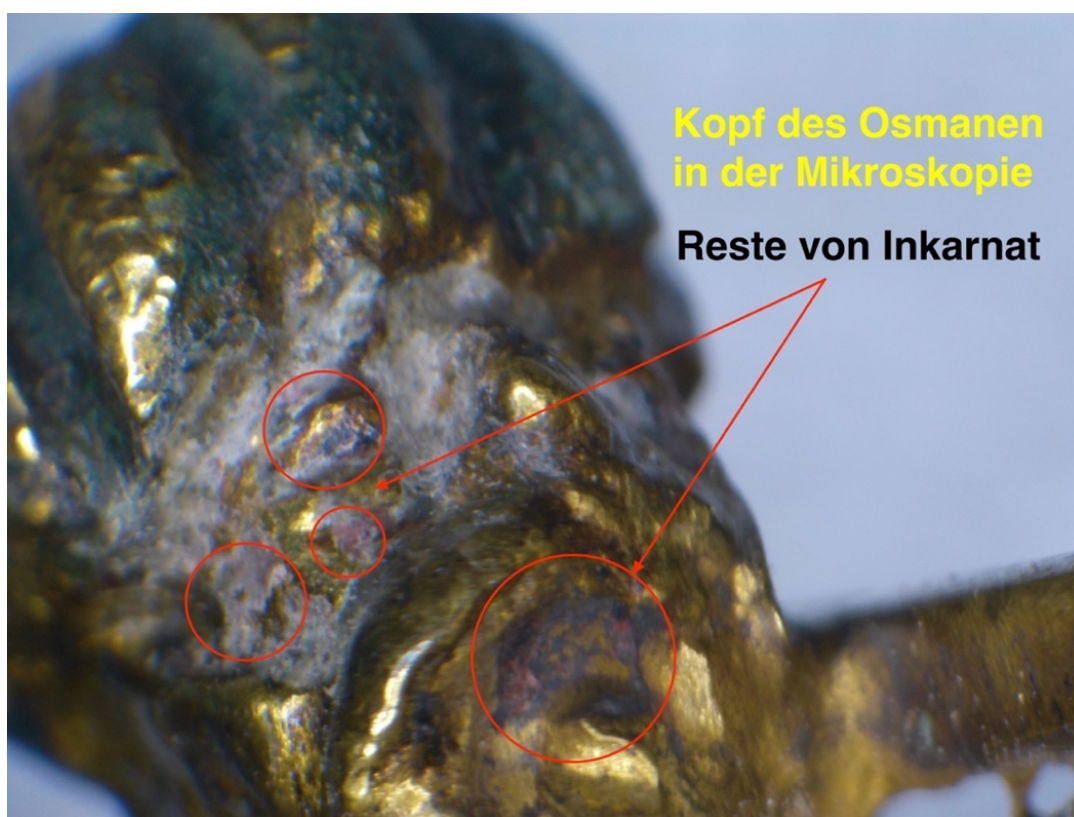
Abbildung: Osmanen-Figuren mit Resten von Inkarnat

- Storage in an air-conditioned area
- During the mechanical test run of the Ottoman figures in the parapet around the turret, three loose figures brushed against the tower and parapet and thus stopped the circulation. Reversible consolidation was carried out with Paraloid B72.

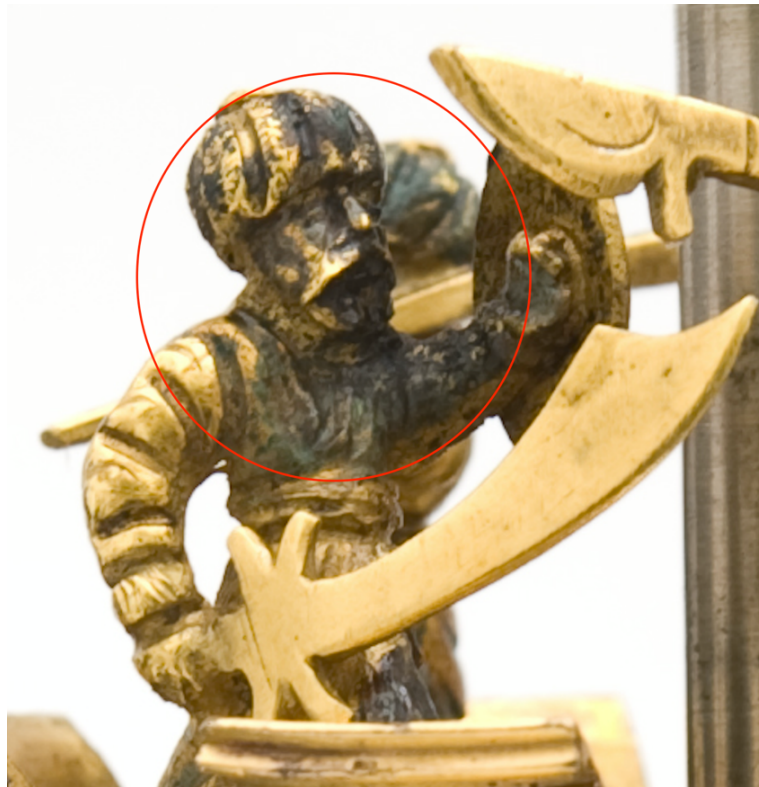
Abbildung: Osmanen-Figuren mit Resten von Kaltemailbemalung

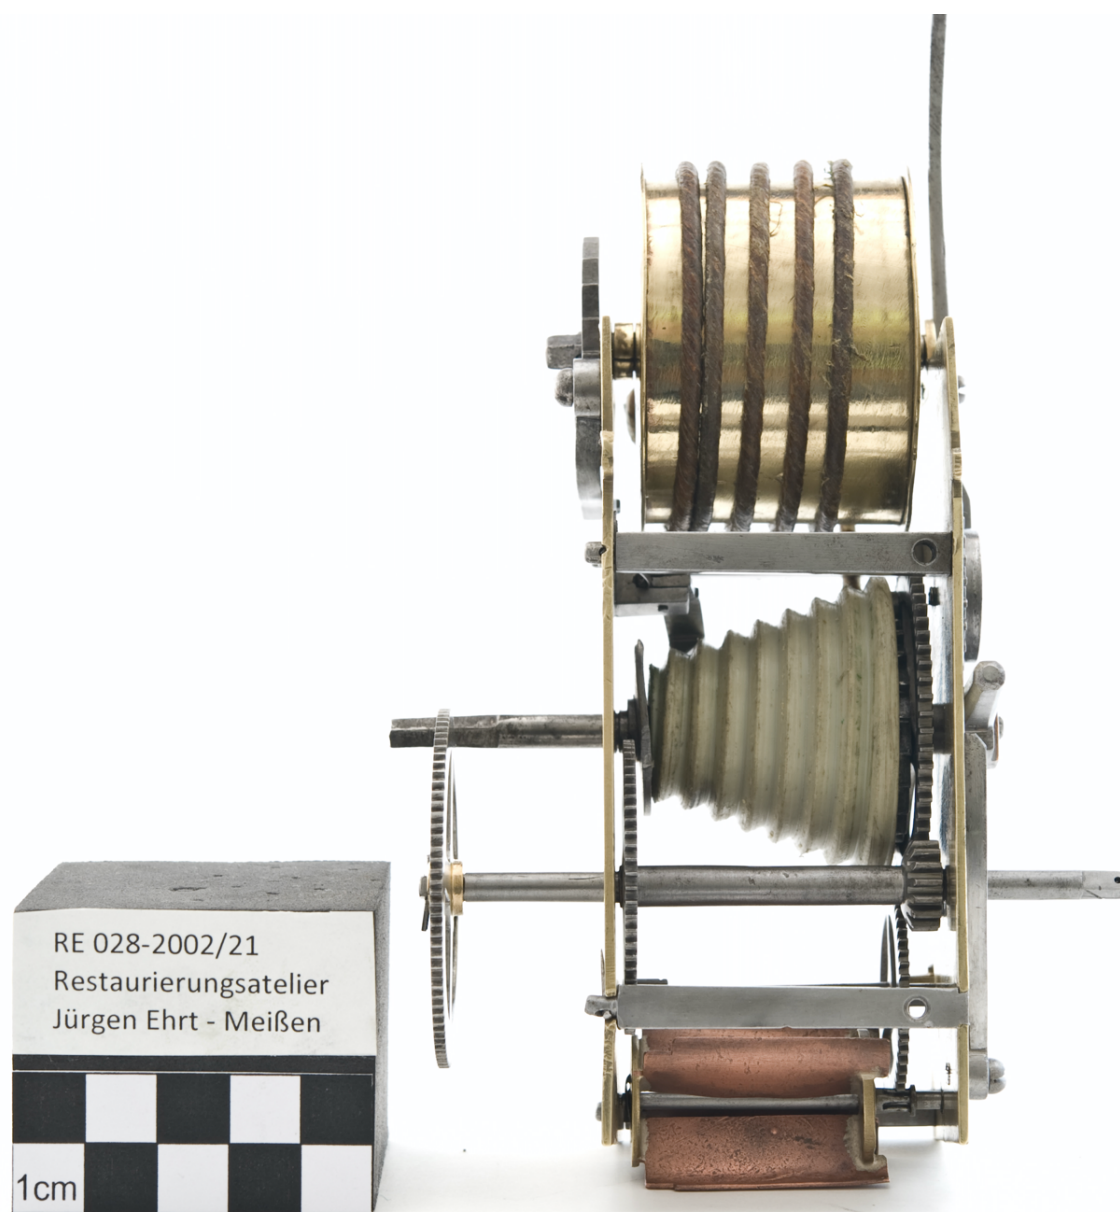
Abbildung: Laufautomat nach der Restaurierung

- As already mentioned in the damage analysis, the automatic running machine was partially irreversibly damaged by unprofessional interventions. The material surfaces of copper, iron and brass are so roughened in their surface by a blasting process that they have lost their authentic appearance.

- The gut string, not replaceable without a damaging opening of the barrel and the fusee ratchet wheel glued to the PVC fusee, was cleaned with a microfiber cloth and waxed microcrystalline.

- The metal parts were also inhibited with a microcrystalline wax from the Renaissance-Wax

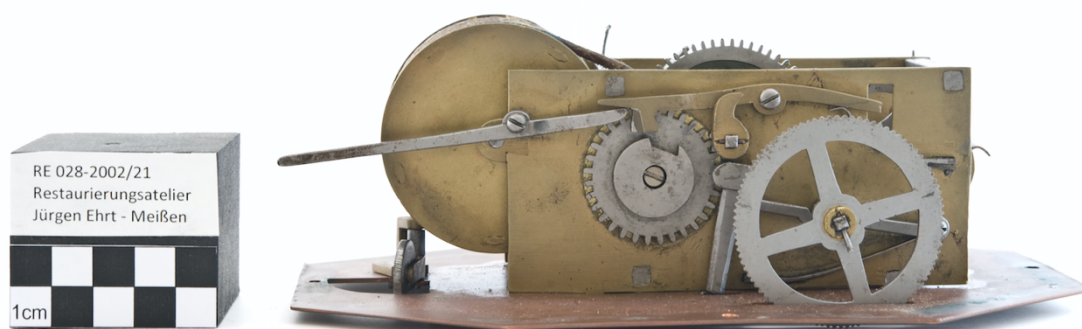
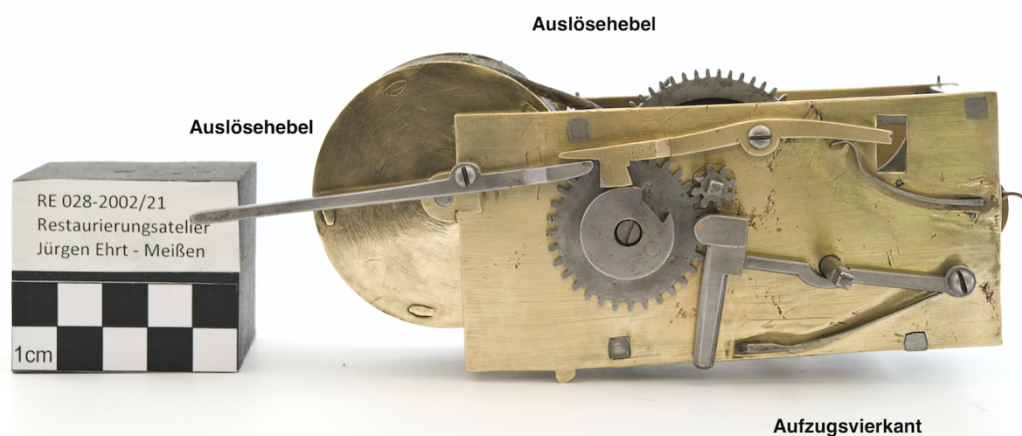
Abbildungen: Laufautomat mit restrukturierter Oberfläche

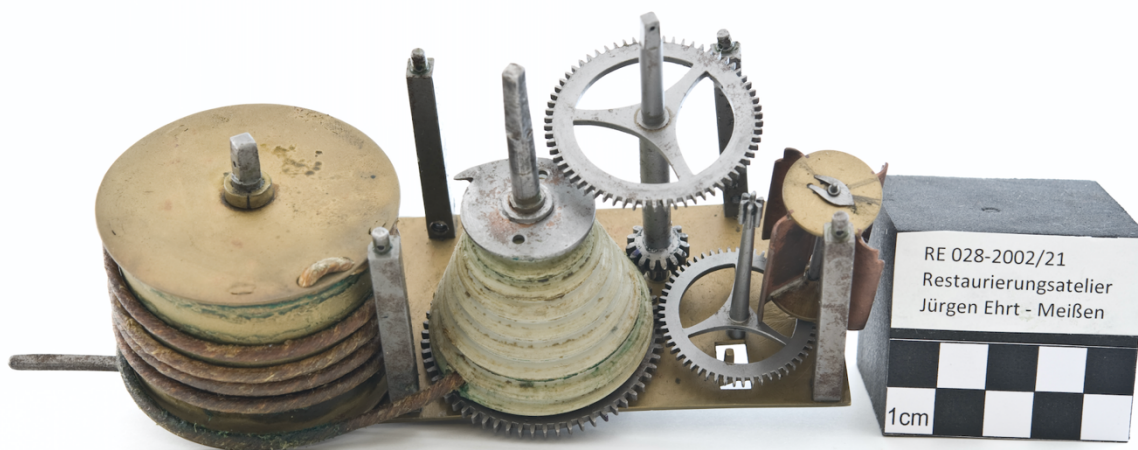
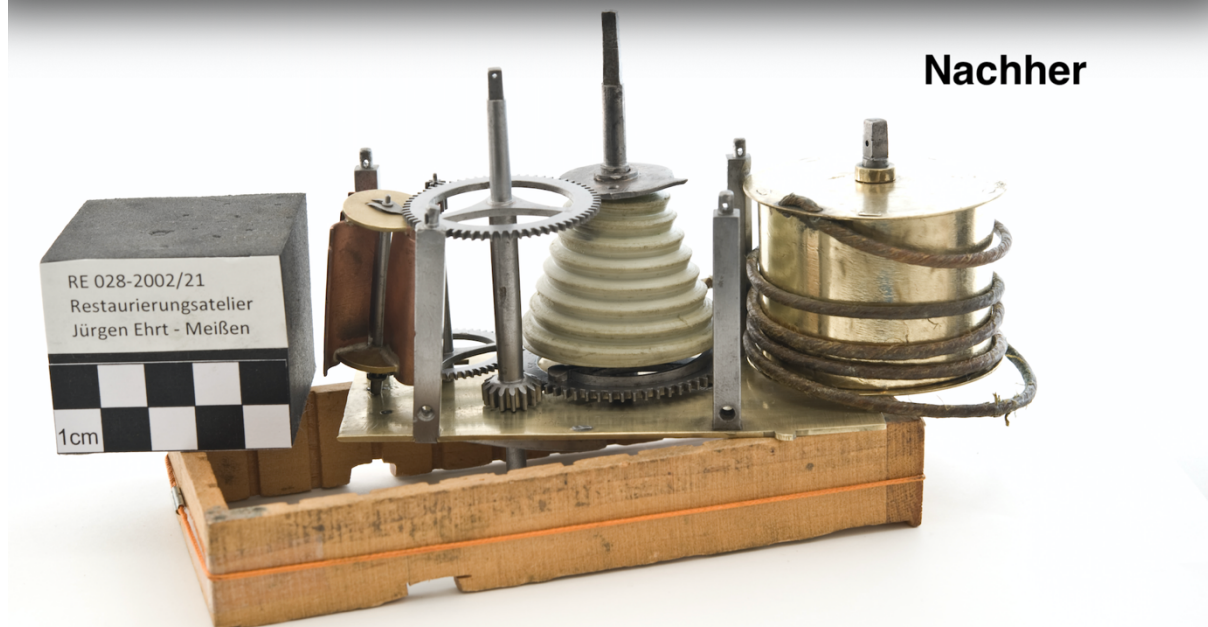
Abbildungen: Laufautomat mit restrukturierter Oberfläche

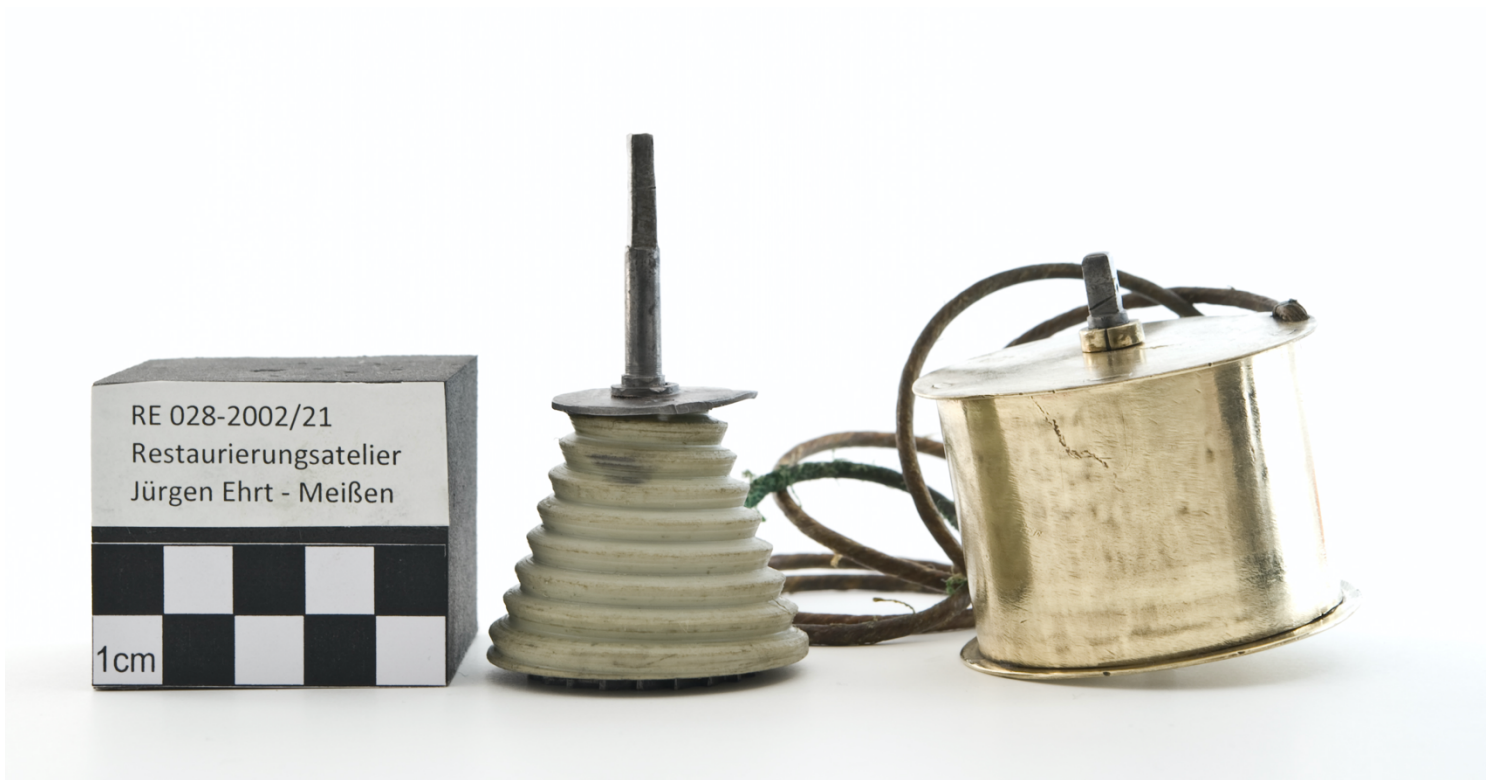
Abbildung: Schnecke und Federhaus, Laufautomat mit restrukturierter Oberfläche

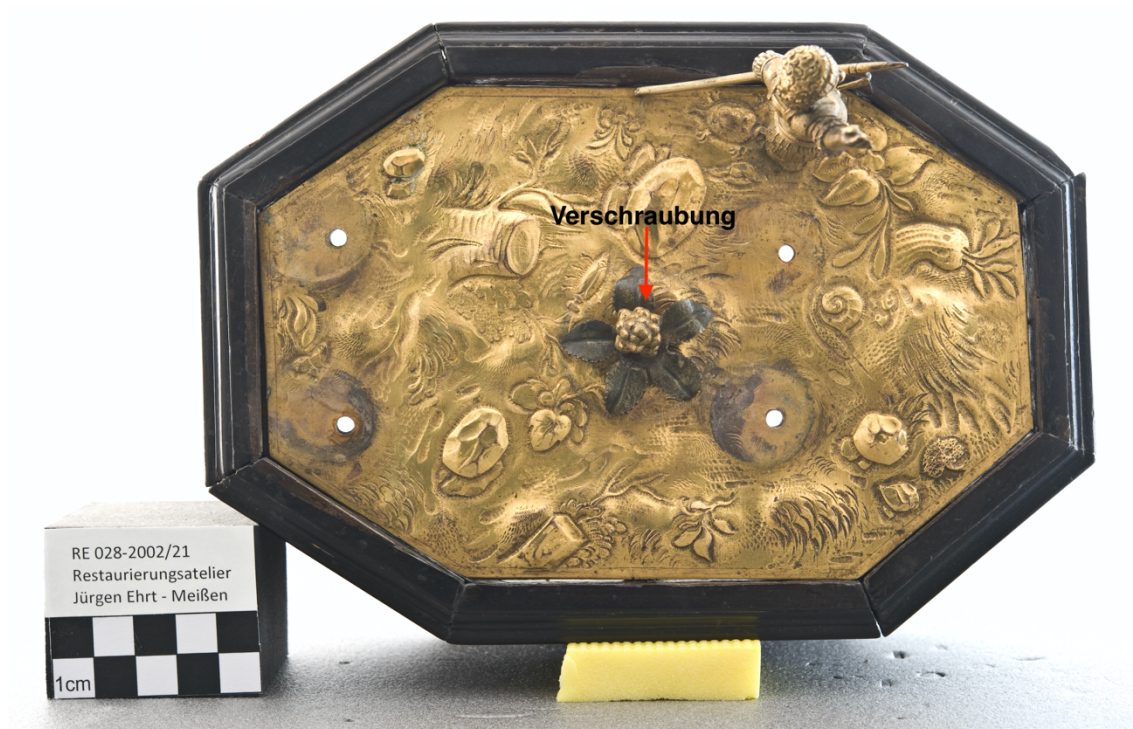
Abbildung: Verschraubung der Plinthe vor der Restaurierung

The screw connection to the pedestal on the plinth seized on the thread and could not be loosened by simple means

After the elephant had been dismantled and removed from the plinth, the screw connection on the flower was injected with a partially synthetic instrument oil (Dr. Tillwisch GmbH - variety 1-3) with an evacuation time of over 24 hours. Then the screw connection could be loosened.
