# Ein Mythos auf dem Prüfstand

Die Untersuchungen an der sogenannten Peter Henlein-Uhr  
des Germanischen Nationalmuseum Nürnberg

Jürgen Ehrt

### Dosenuhr Peter Henlein, GNM Nürnberg, Inv. - Nr. WI 1256

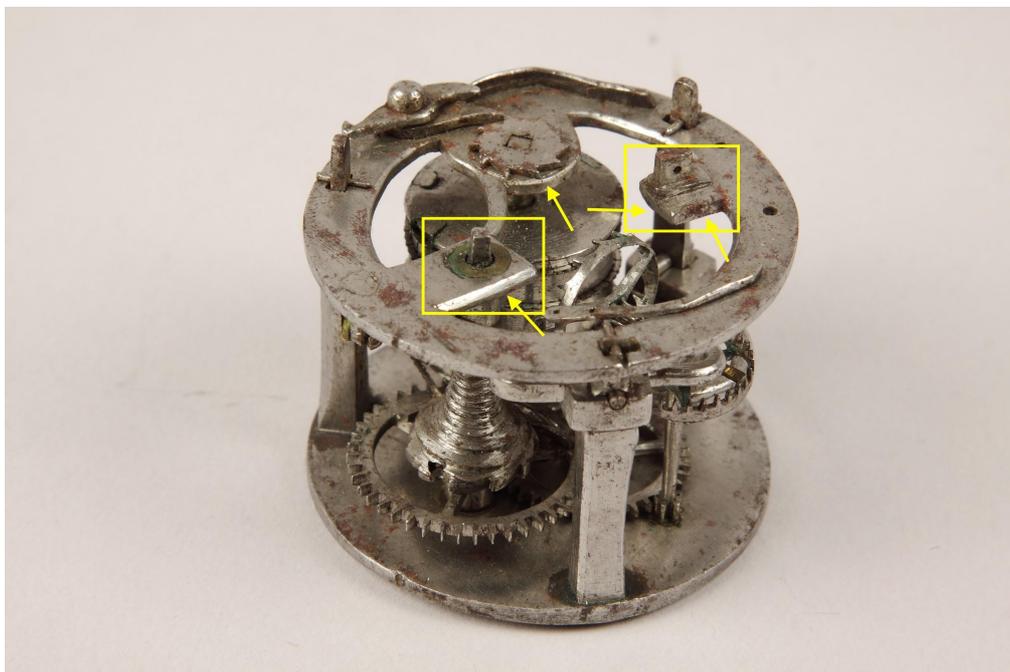
Abbildung: die dem Zifferblatt zugeneigte Oberplatine

Die angefasten Kanten - s. gelbe Markierungen - im Gegensatz zu den abgesägten Kanten an dem unteren Spindellager-Kloben untermauern die Erkenntnis, dass der Werkskäfig für einen Neubau modifiziert wurde.

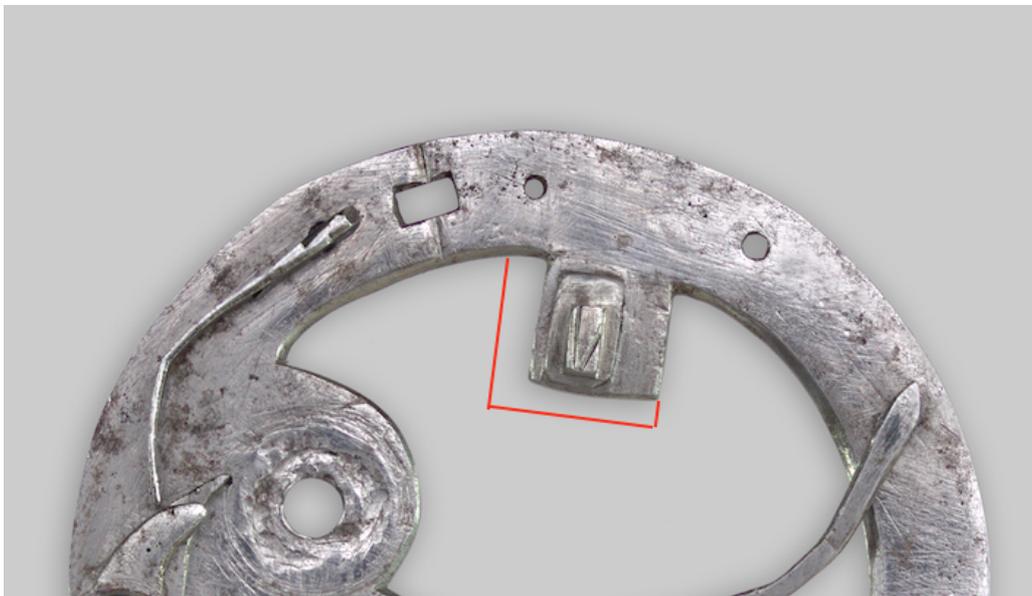
Das Plateau zur Aufnahme des unteren Spindellager-Klobens wurde in Breite und Länge abgesägt, um einen berührungsfreien Raum für Federhaus und Gangrad zu schaffen. Mithin kann in diesem Werkgestell, bevor dieser Eingriff durchgeführt wurde, weder das vorhandene Federhaus noch das eingebaute Gangrad vorhanden gewesen sein.

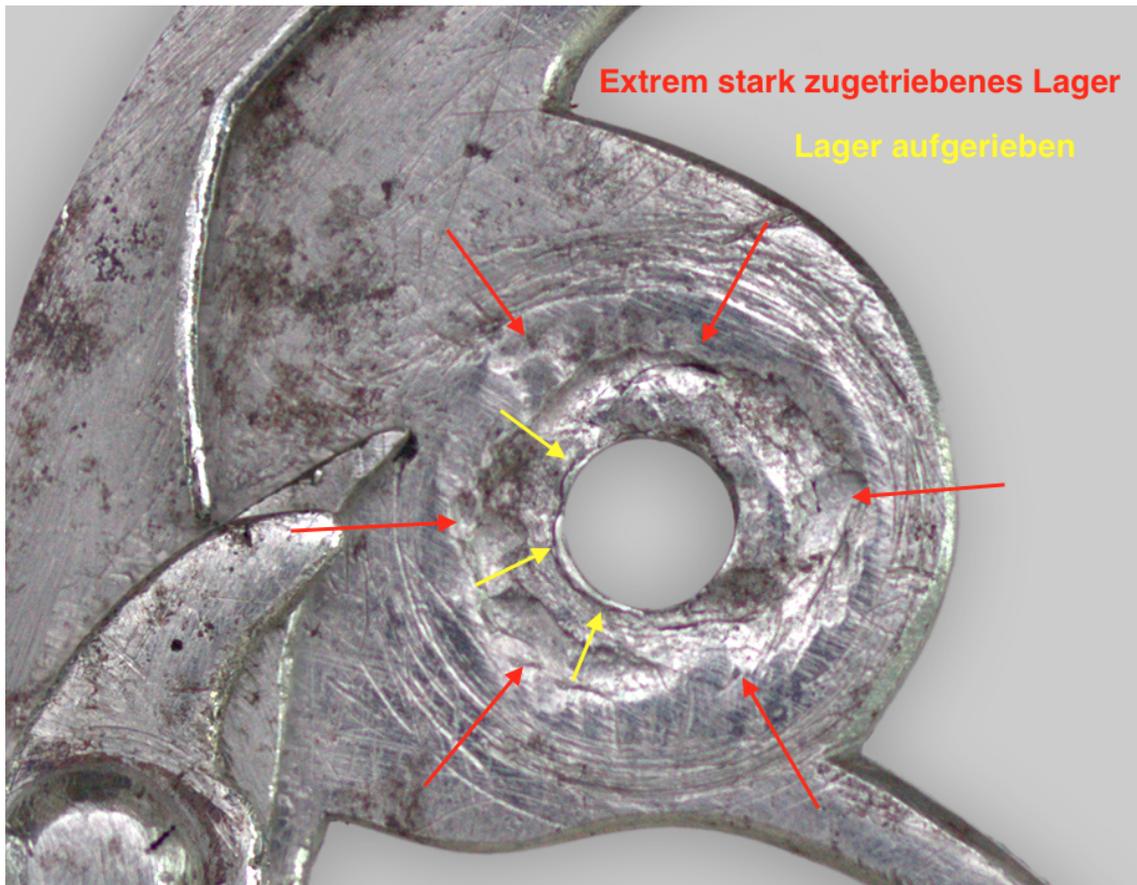
Abbildung: Lager zur Aufnahme der Federkern-Welle

Geht man davon aus, dass die Welle mit Federkern nicht dreht, sondern in der Vorspannung arretiert das Federhaus auf sich selbst ablaufen lässt, können nur Abnutzungen an der Lagerung der Federhausböden entstehen, nicht jedoch am Wellenzapfen des Federkernes noch seiner Lagerung. Hier haben wir es mit einem weiteren Indiz einer Bauteilergänzung zu tun. Nachfolgend werde ich nachweisen, dass auch das Federhaus ursprünglich nicht Bestandteil dieses Werkkäfigs war.

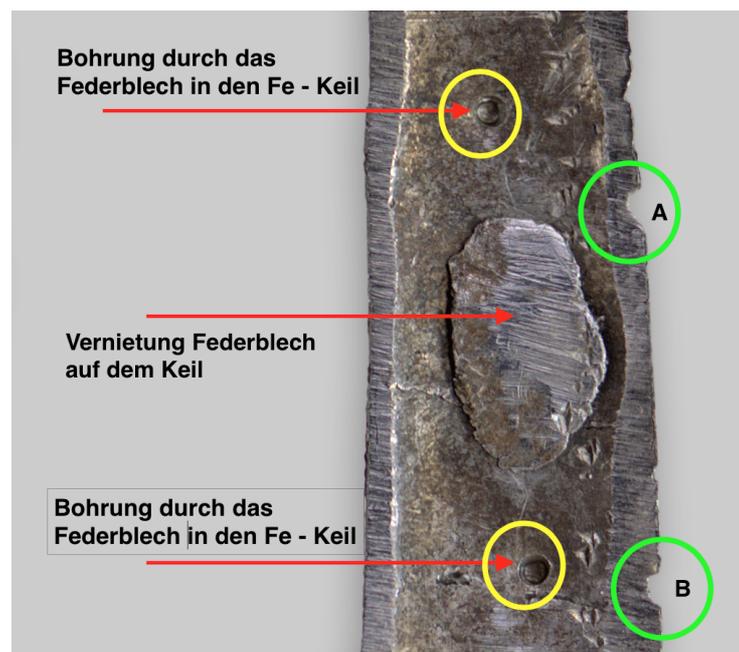
Es kann davon ausgegangen werden, dass der auf den Keil des Federhauses aufgenietete Blechstreifen ein Rest der Zugfeder ist, welche vorher im Federhaus auf die beiden Schraubenhaken angehängt war.

Die Ausbrüche (s. grüne Markierung im Bild) decken sich in ihrer Bemaßung mit dem Abstand der eingeschraubten Haken im Federhaus.

Abbildung: Rest der alten Zugfeder auf den Verschlusskeil des Federhauses genietet  
© Layout: Restaurierungsatelier Jürgen Ehrh  
Foto: R. Schewe, G. Janßen (GNM)

Die sich in den gelben Kreismarkierungen befindlichen Bohrungen gehen durch das Federblech in den Verschlusskeil des Federhauses. Es könnte sich hierbei um den Versuch gehandelt haben, die alte Zugfeder in der Höhe einzukürzen, um sie somit dem verkürzten Federhaus neu anzupassen. Nachdem dieses nicht zum Erfolg führte, wurde ein Reststück der Zugfeder als Verschlussarretierung auf den Keil genietet.

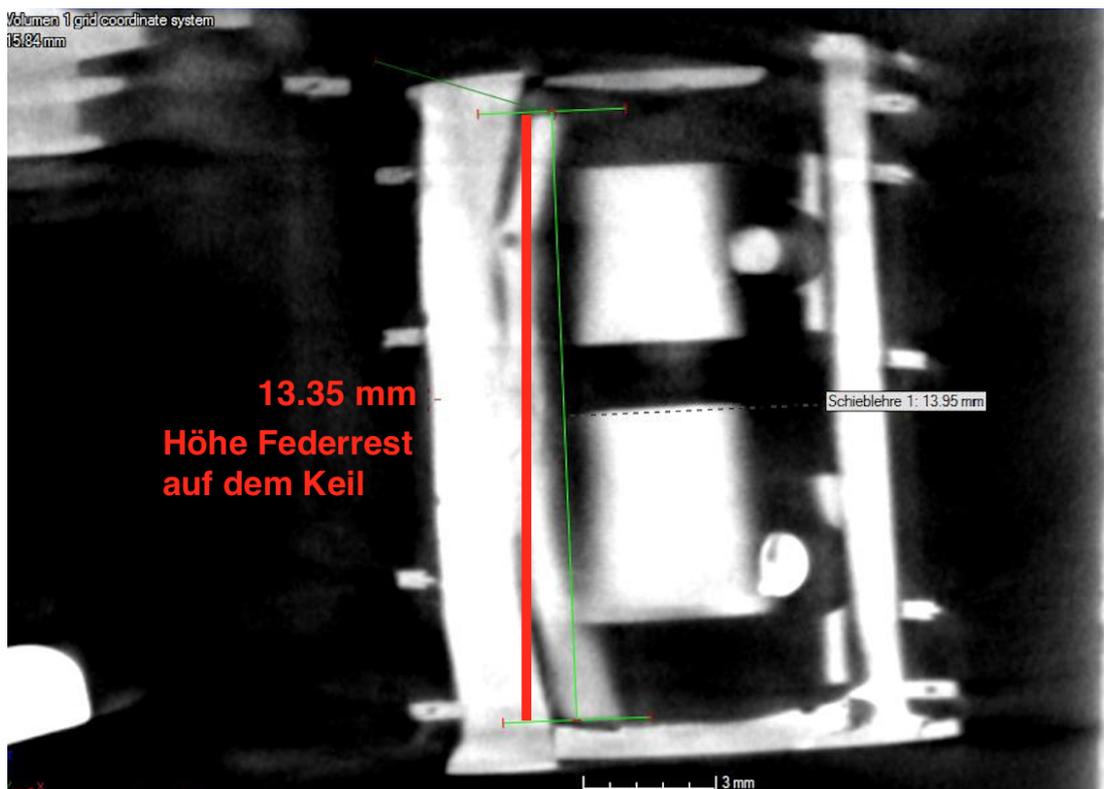
Abbildung CT: Bauteilbemaßung Federrest am Federhaus

Die korrespondierenden Abstände von 7,35 mm an den eingeschraubten, vernieteten Federendhaken und den Bruchstellen des aufgenieteten Zugfederrestes am Verschlusskeil des Federhauses belegen eine Zusammengehörigkeit der Komponenten.

Nach der Einkürzung des Federhauses war ein streifungsfreier Ablauf der Zugfeder bei gleichzeitiger Verwendung der modifizierten Federkernwelle in dem verbliebenen Freiraum von ca. 1,4 mm nicht mehr gewährleistet.

Es ist aber naheliegend, dass die beiden sich an der Bruchstelle des Federbleches befindlichen durchgebrochenen Lochungen (siehe grüne Markierung A + B), die mit dem Abstand der eingeschraubten Federendhaken maßgerecht korrespondieren, die Aufhängung der alten Zugfeder darstellen. Erst später erfolgte die Montage der beiden Taschenuhr-Zugfedern des 19. Jahrhunderts.

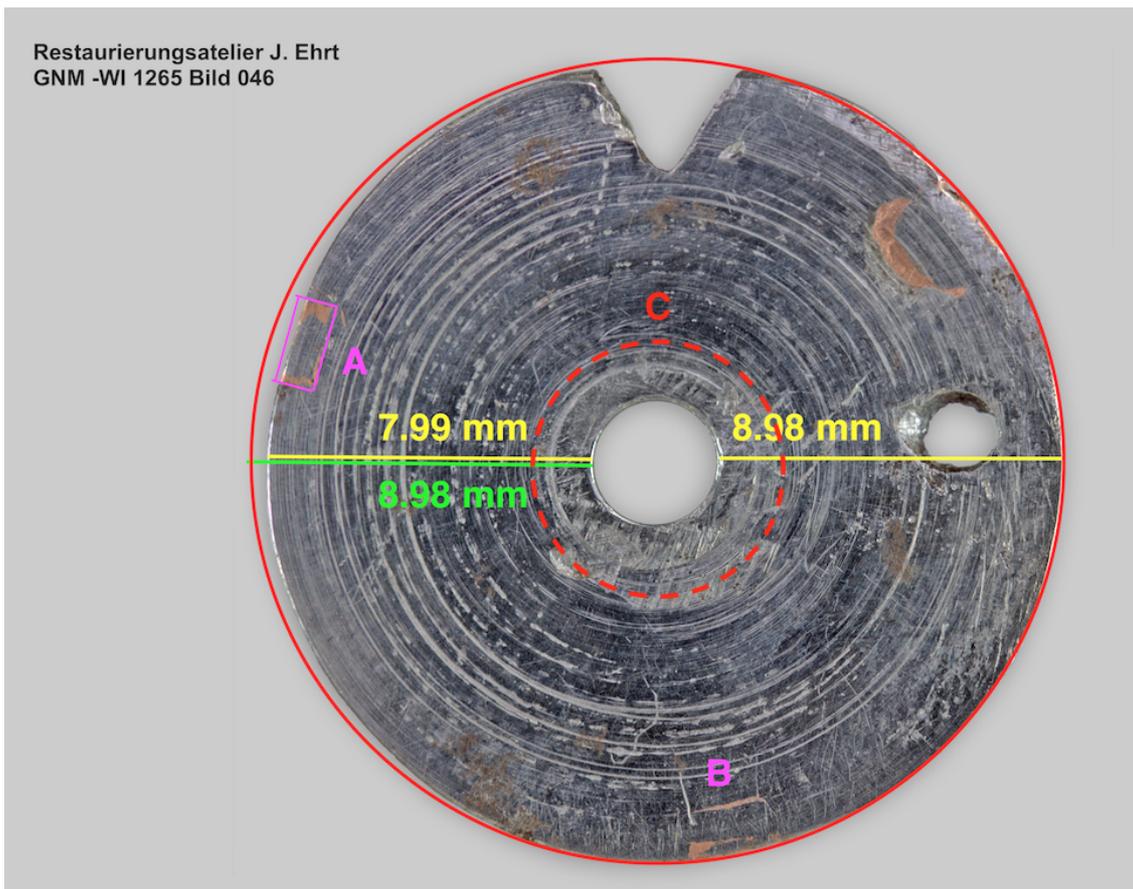
Bei dem Drehstahl ist davon auszugehen, dass dieser per Hand in Form eines Handstichels geführt wurde. Die unterschiedlichen Eingriffstiefen und Unregelmäßigkeiten belegen diese Art der Vorgehensweise.

Die halboffene Lotnaht der verlöteten Lasche (A) assoziiert eine Vorgehensweise bei der der Boden auf der Federhauswandung erst verlötet und anschließend auf den gewünschten, einen Rand stehen lassenden Umfang, abgefeilt wurde.

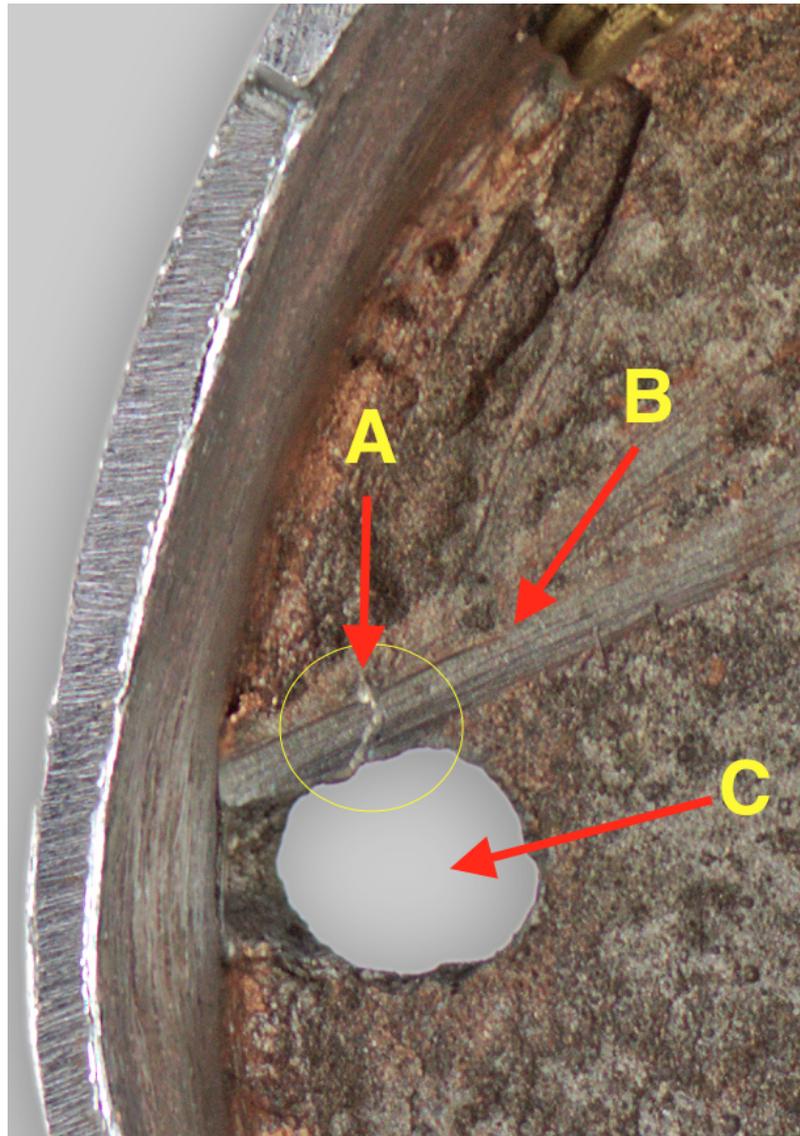
Auf der Aufnahme auf der nachfolgenden Seite ist an den Punkten (A) zu erkennen, dass an diesen Stellen der Drehstahl kein Material abgehoben hat. Wir sehen noch das ursprüngliche Material vor der Bearbeitung. Die unter Punkt (C) gekennzeichneten Schneidspuren des Drehstahls gehen bezeichnender Weise auch durch die mit (D) markierte Cu-Hartlot-Naht. Dieser Lotnaht soll etwas mehr Aufmerksamkeit gewidmet werden.

Der Punkt (B) kennzeichnet einen Durchbruch, der eher aus einer früheren Verwendung des Bleches stammen dürfte und sollte nicht, wie irrtümlich angenommen, als Durchführung für eine nicht mehr vorhandene Darmsaite gesehen werden.

Geht man davon aus, dass der Federhausboden nach seiner Verlötung maschinell bearbeitet wurde, um u.a. die Überstände des Lotes zu entfernen, ist eine Anfertigung im 16. Jahrhundert auszuschließen. Die stereoskopische Untersuchung der Innen- und Außenseite des Federhausdeckels weist ebenfalls eine sehr glatte, gebläute Oberfläche mit ähnlichen maschinellen Bearbeitungsspuren auf. Rudimentäre Kratz- und Schleifspuren verdecken eine glatte, gebläute Oberfläche, wie man sie von industriell gefertigten Halbzeugen kennt.

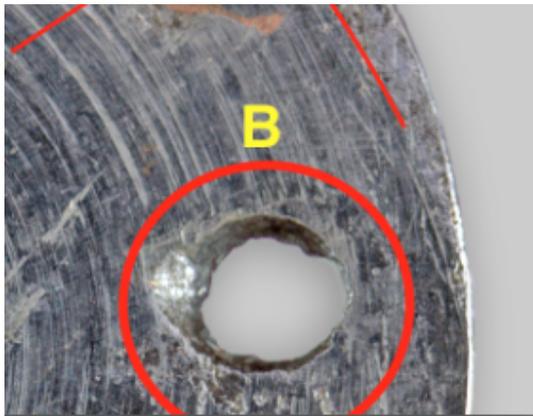
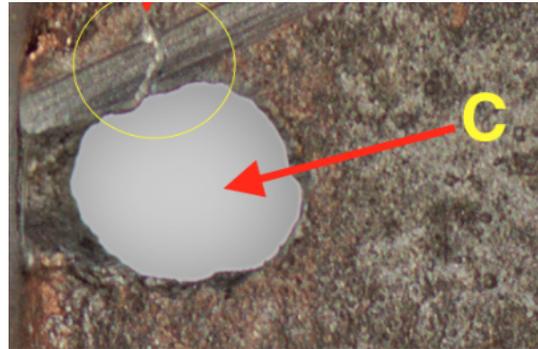
Die stereoskopische Betrachtung des Federhausbodens zeigt eine Aufreibung mit Aufbördelung der Bohrung zur Aufnahme der Federkernwelle. Auch hier sind kohärente Laufspuren, wie sie beim Abläufen des Federhauses auf der Federkernwelle am Boden des Federhauses entstehen, nicht vorzufinden.

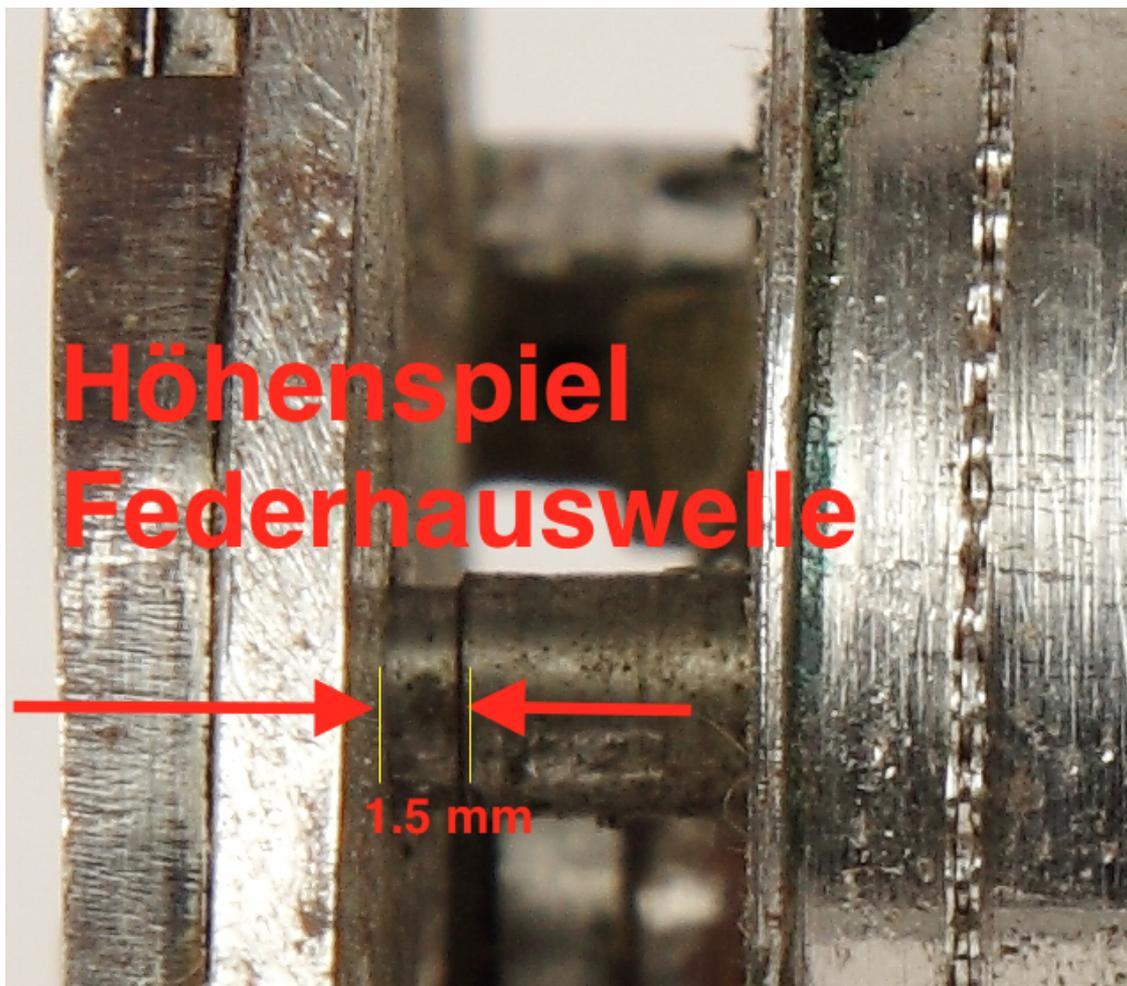
Die Federhauswelle zeigt Bearbeitungsspuren, wie sie bei einer Herstellung in der ersten Hälfte des 16. Jahrhunderts ebenfalls nicht zu erwarten wären.

Maschinelle spanabhebende Fertigungsmerkmale belegen eine Anfertigung, respektive Umarbeitung der Welle für dieses Federhaus. Eine Bemaßung im Höhengspiel der Federhauswelle, die eine fehlerfreie Funktion im Zusammenspiel von Federhaus und Schnecke nicht gewährleistet, addiert sich mit der fehlerhaften Anordnung dieser beiden vorgenannte Bauteile.

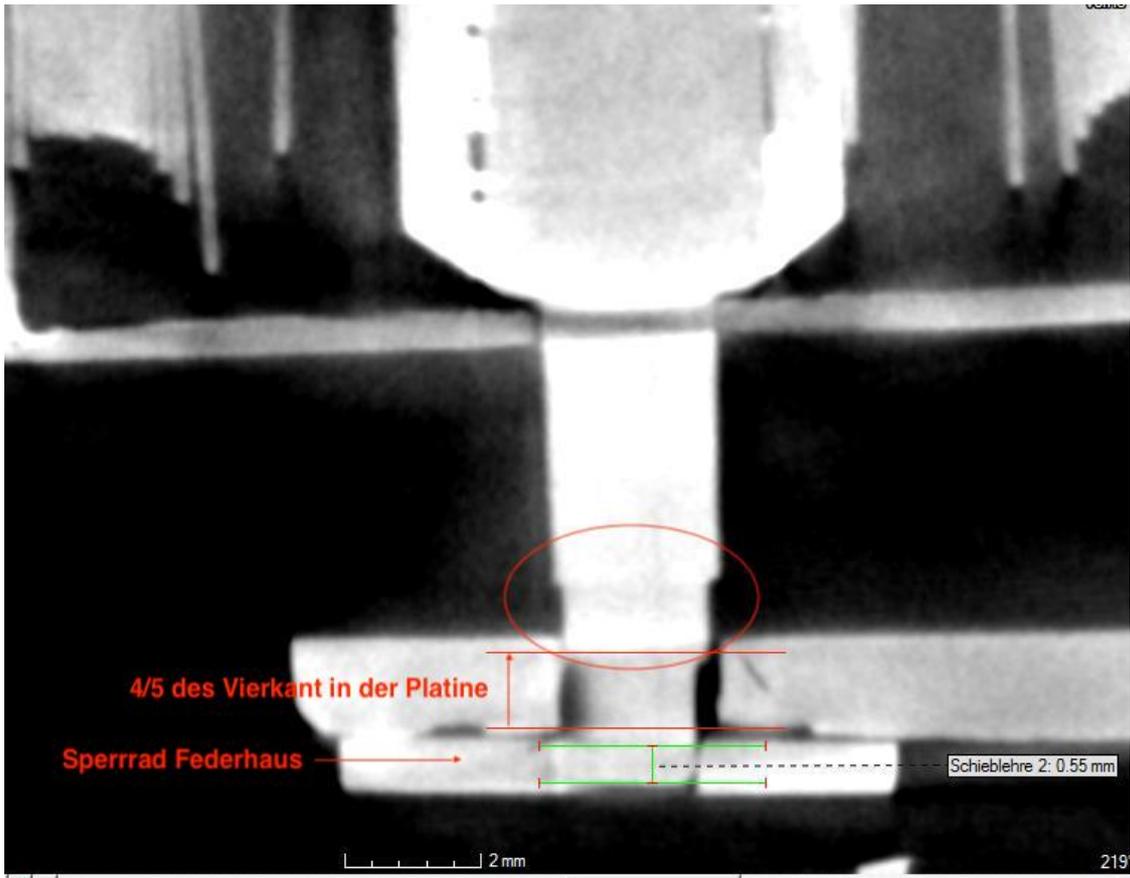
Abbildung CT: Federhauswelle mit Vierkant und Sperrrad

Der Vierkant zum Sperren der Federhauswelle mittels des Sperrrades, lässt auch die zu erwartenden Nutzungsspuren vermissen, die am Aufzugssystem einer Uhr aus dem 16. Jahrhundert zu erwarten wären.

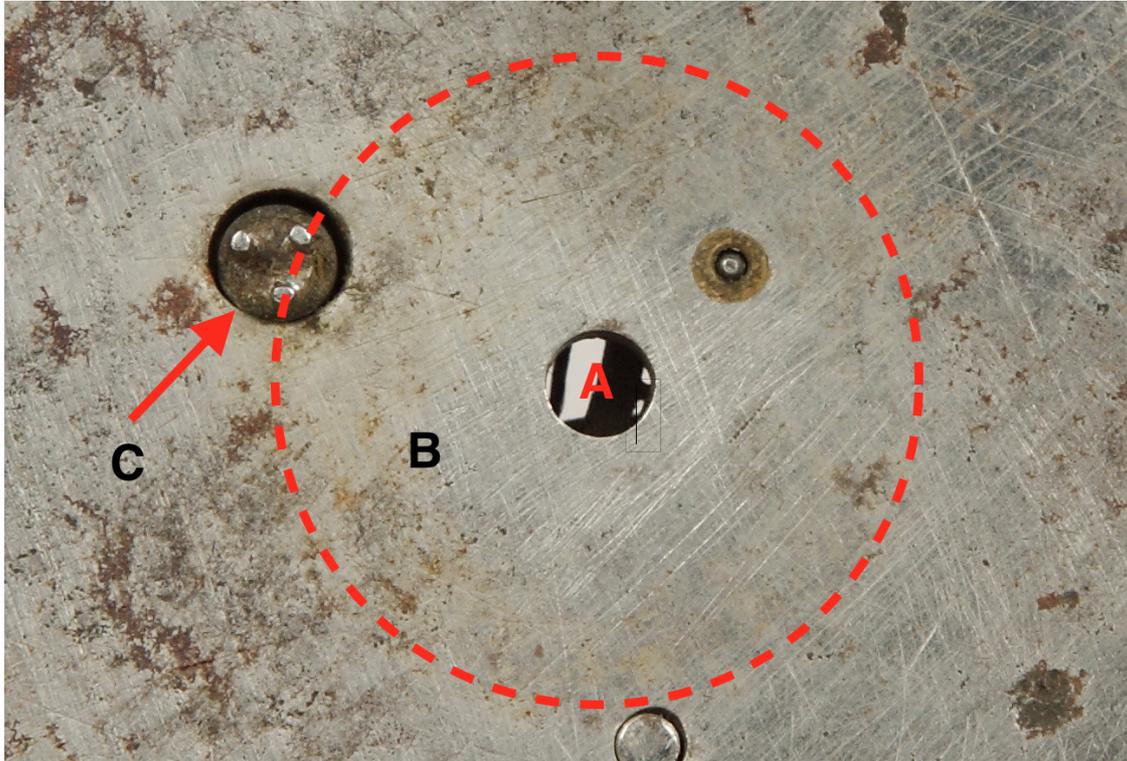
Abbildung: Oberplatte Außenseite

Die Oberplatte müsste kohärente Laufspuren des Stundenrades auf ihrer Oberfläche aufweisen (B). Das Trieblager für das Antriebsrad (C) mit seinen drei Trieben verkörpert eine inhomogene kreisrunde Auslaufdarstellung, wie sie so nicht zu erwarten wäre. Geht man davon aus, dass das Lager entstehungszeitlich kreisrund war, so muss es sich durch eine gebrauchsmäßige Abnutzung vom Stundenrad entfernen und somit eine ovale Struktur erlangen. Auch konnten keine mit dem Stundenrad korrespondierenden Laufspuren an den Triebstecken des Antriebsrades nachgewiesen werden. Die korrosive und inkohärente Oberfläche des Antriebsrades in seinem Lager zum Stundenrad lässt ebenfalls keine Ursprünglichkeit erkennen.

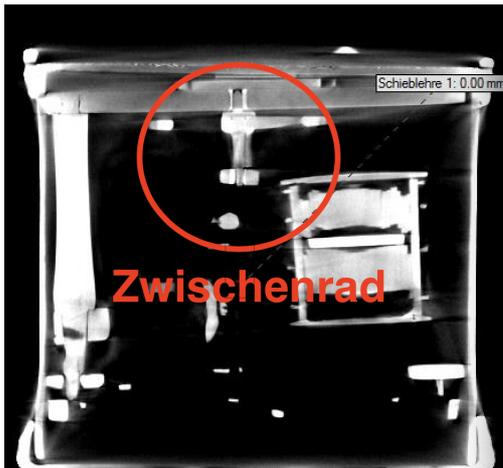
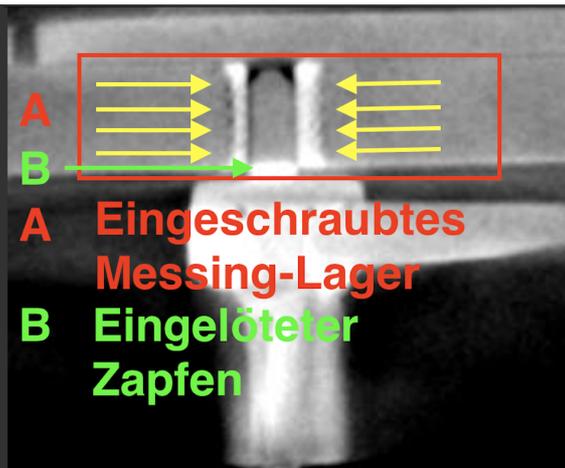
Abbildung CT: Lager Zwischenrad

Die Lager des Zwischenrades zwischen Antriebsrad und Kronrad wurden auf beiden Seiten mit Messing gebucht. Hier fällt besonders das in der Oberplatine befindliche Lager auf. Die sogenannte Lagerbuchse und die Bohrung in der Oberplatine wurde mit einem Gewinde versehen und eingeschraubt.

Eine Technik<sup>8</sup> wie sie erst im späten 18. Jahrhundert aufkam.

**A** Eingeschraubtes  
Messing-Lager  
**B** Eingelöteter  
Zapfen

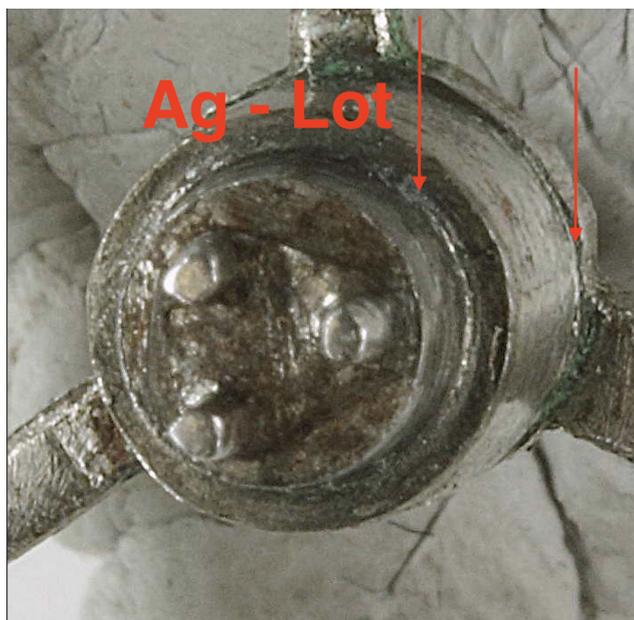
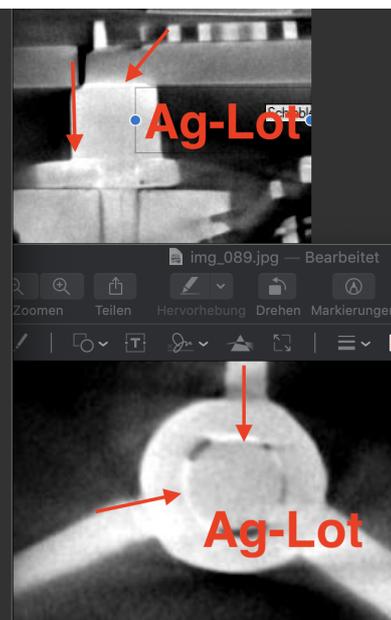
Abbildung: Triebseite des Antriebsrades

Die Welle des Antriebsrades mit den das Stundenrad treibenden Triebstecken ist mittels einer Hartverlötung (Ag) aus vier Teilen zusammengesetzt. Hier darf man eine Wellenfertigung mit Triebstecken aus einem Stück erwarten.

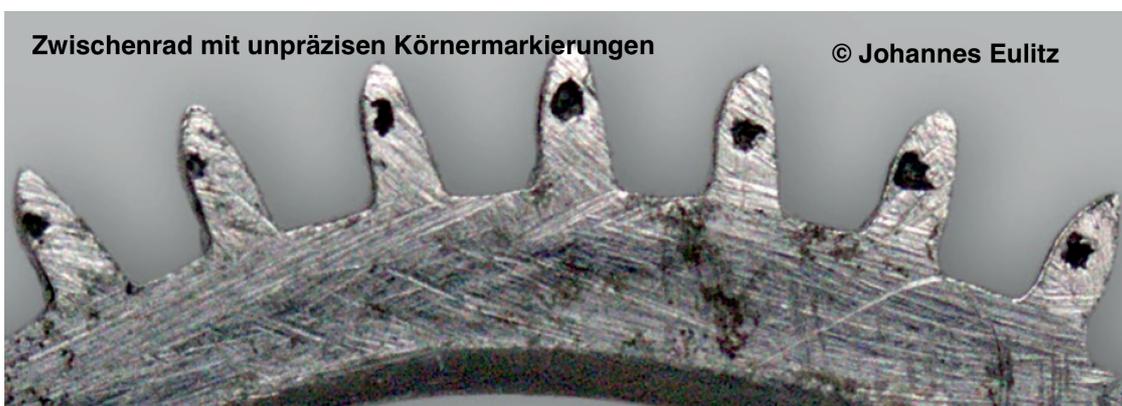
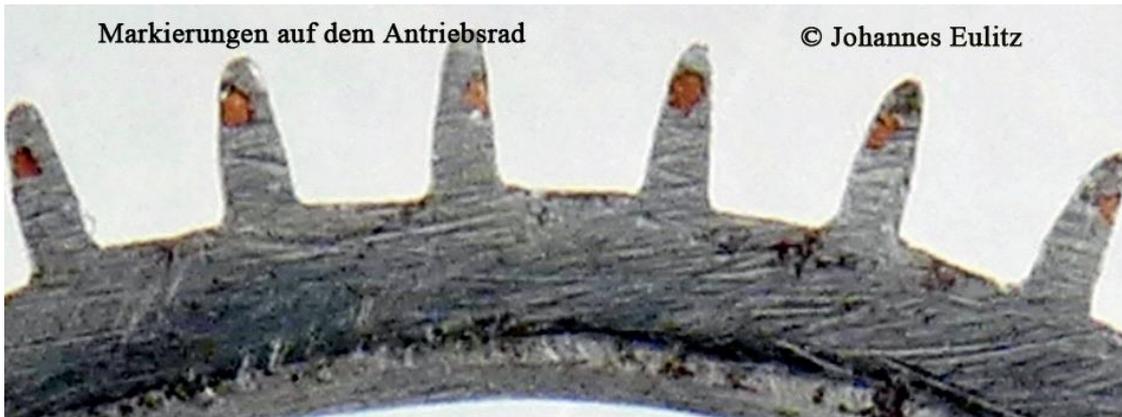
Auf dem an der Schnecke montierten Antriebsrad sowie auch auf dem Zwischenrad finden sich auf den Radzähnen kleine Körnermarkierungen. Diese sind bei der manuellen Herstellung von Zahnrädern zur Teilung des Zahnabstandes allgemein üblich gewesen.

Diese Markierungen stehen aber im absoluten Widerspruch zu der vorhandenen Zahnteilung. Die Körnerpunkte befinden sich nicht wie zu erwarten mittig zwischen den Zahnflanken, sondern scheinen wahllos ohne Zentrierung angebracht.

Ein zentriertes Bild wäre allerdings unabdingbar, benutzte man doch die Markierung als Maßstab, um den Zahnzwischenraum auszuarbeiten und somit ein Modul zu schaffen, das gleichmäßig mit dem eingreifenden Trieb des korrespondierenden Rades ablaufen konnte.

Nach eingehender Recherche der Bild- und Röntgendokumente komme ich zu einer anderen Einschätzung. Die Vermessung der einpunzierten Markierungsabstände an dem Antriebsrad ergibt zehntel genaue Markierungen. Die Abstände liegen im Bereich von ca. 1,53 mm bis 1,62 mm. Die Markierungsabstände des Zwischenrades bewegen sich exakt zwischen 1,4 mm bis 1,51 mm. Diese schon sehr präzise zu bewertende Kennzeichnung wäre ja kontraproduktiv, wenn man sie anschließend nicht nutzt und dann ein rudimentäres Teilungsmaß, wie wir es hier vorfinden, produziert. Richtig ist, dass wir hier zwei Zahnräder einer früheren Fertigung, respektive anderer Uhren mit einem präzisen Modul haben, die für den Einsatz inkompatibler Module in der untersuchten Uhr empirisch modifiziert wurden.

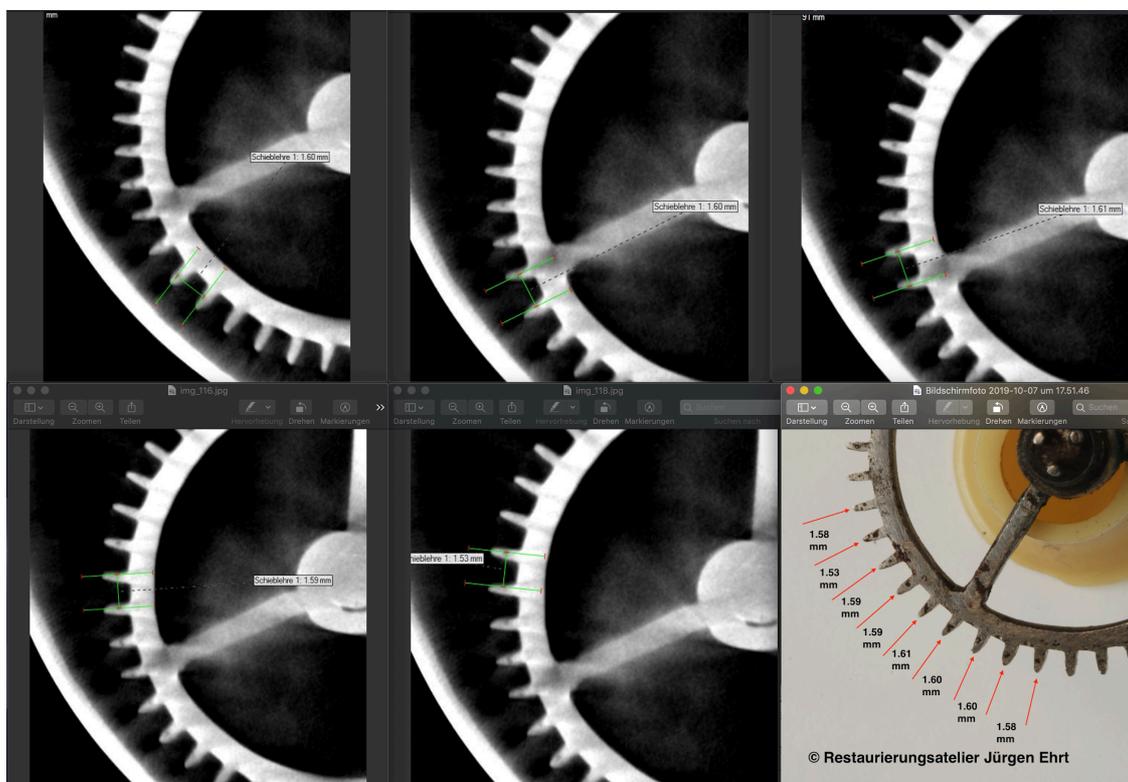
Unter dieser Prämisse kann man auch die unterschiedliche Materialstärke des verwendeten Stahls für Zwischenrad und Antriebsrad sehen. Das Antriebsrad weist eine Materialstärke von 1,4 mm auf, während das Zwischenrad nur über 1,0 mm verfügt. Diese Maßdiskrepanz alleine würde nicht unbedingt abwegig sein, jedoch im Kontext mit den weiterführenden Erkenntnissen an beiden Rädern, ist dieser unüblichen Konstellation schon eine Bedeutung beizumessen.

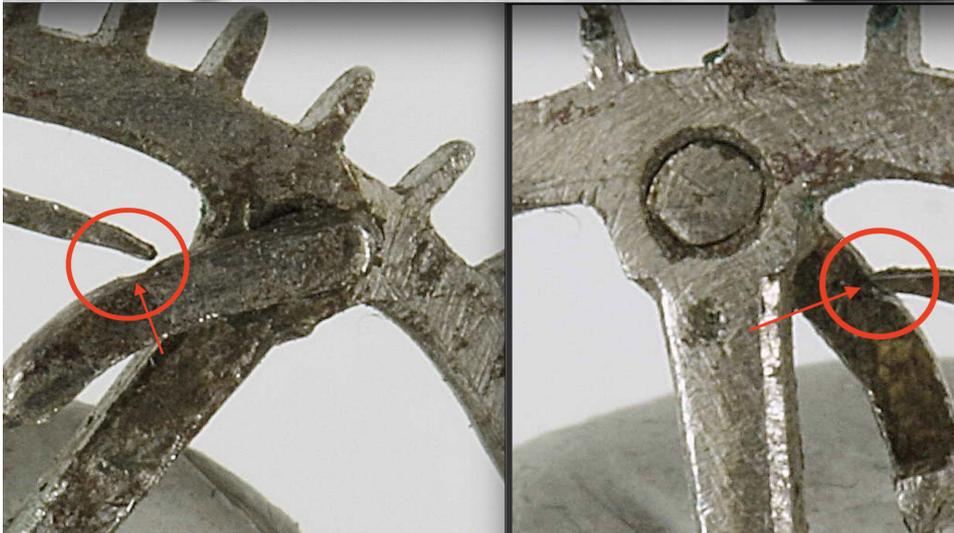
**Eingriff / Abnutzung  
Sperrfeder am Sperrkegel**

Gesperr „ upside down „

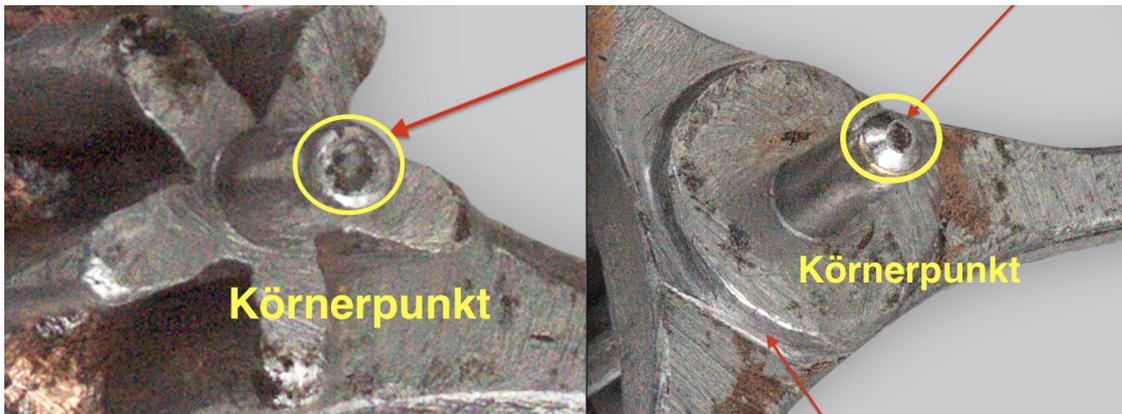
Das Zwischenrad zeigt weitere Auffälligkeiten. Hier fallen zuerst die beiden sich in einem nahezu unbenutzten Zustand befindlichen Lagerzapfen auf. Die Zapfenoberflächen zeigen ein rolliertes und arrondiertes Oberflächenbild. Beide Zapfen besitzen Körnungen, die auf eine Bearbeitung mit der Spitzendrehbank hinweisen. Der der Triebseite abgewandte Zapfen trägt zusätzlich noch ein typisches Einlauf-Charakteristikum, das auf die Einspannung auf einer Drehmaschine mit einer Hohlkegelspitze schließen lässt.

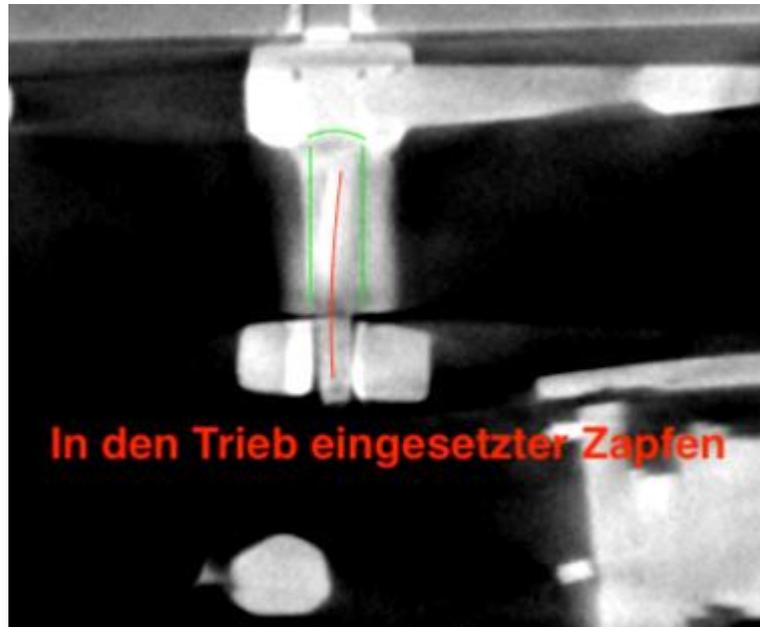
Abbildung CT: Eingesetzter Zapfen

Das CT lässt erkennen, dass der Trieb eine Einheit mit dem Zapfen auf der gegenüberliegenden Seite (Eingriff zum Antriebsrad) bildet. Der triebseitige Zapfen ist in die Welle eingesetzt und das Ganze ist wiederum ähnlich einer Radnabe in das Zwischenrad eingelötet.

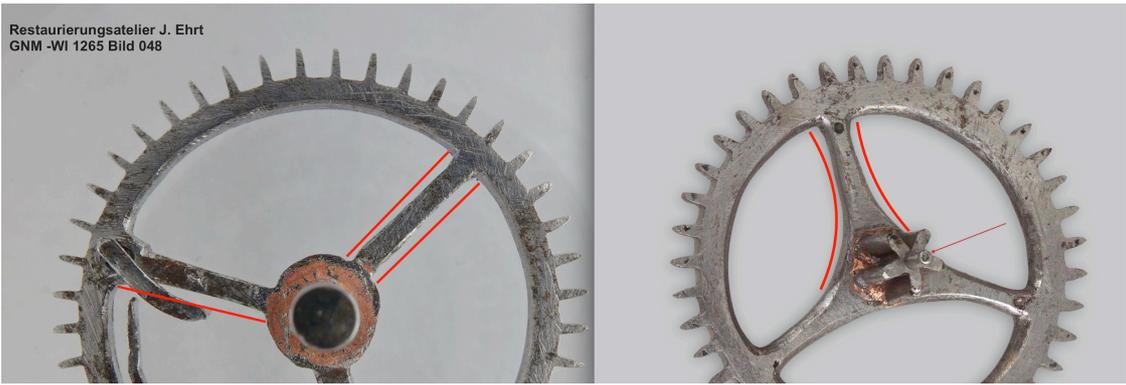
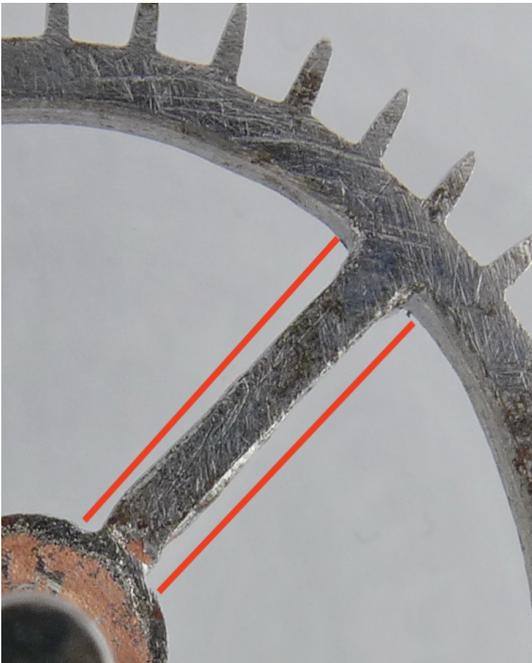
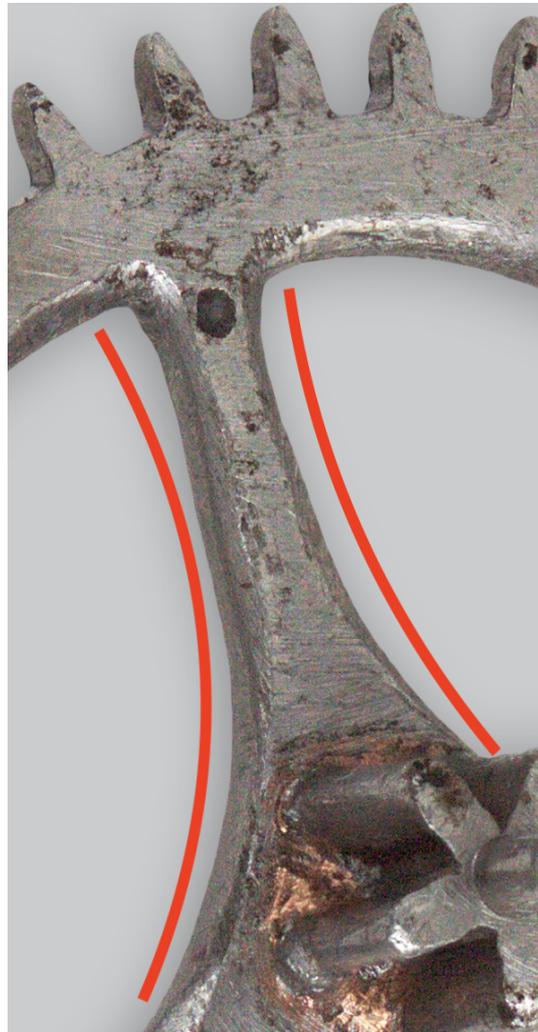
Abbildungen: Antriebsrad - Zwischenrad  
Foto: R. Schewe, G. Janßen (GNM)  
Abbildungen: Antriebsrad - Zwischenrad

Vergleicht man die Handschrift in der Anfertigung der Räder, kommt man zu dem Ergebnis, dass diese aus unterschiedlichen Fertigungen stammen müssen. Hier sind wir auf der einen Seite beim Antriebsrad mit einer sehr rudimentären, grobschlächtigen Arbeit konfrontiert, während das Zwischenrad eine gewisse kunsthandwerkliche Fertigung, wie man es bei einem Schlosser des 16. Jahrhunderts erwarten kann, vorweist. Dieses bestätigt uns einmal mehr, dass wir es hier mit einem Griff in die Ersatzteilkiste zu tun haben.

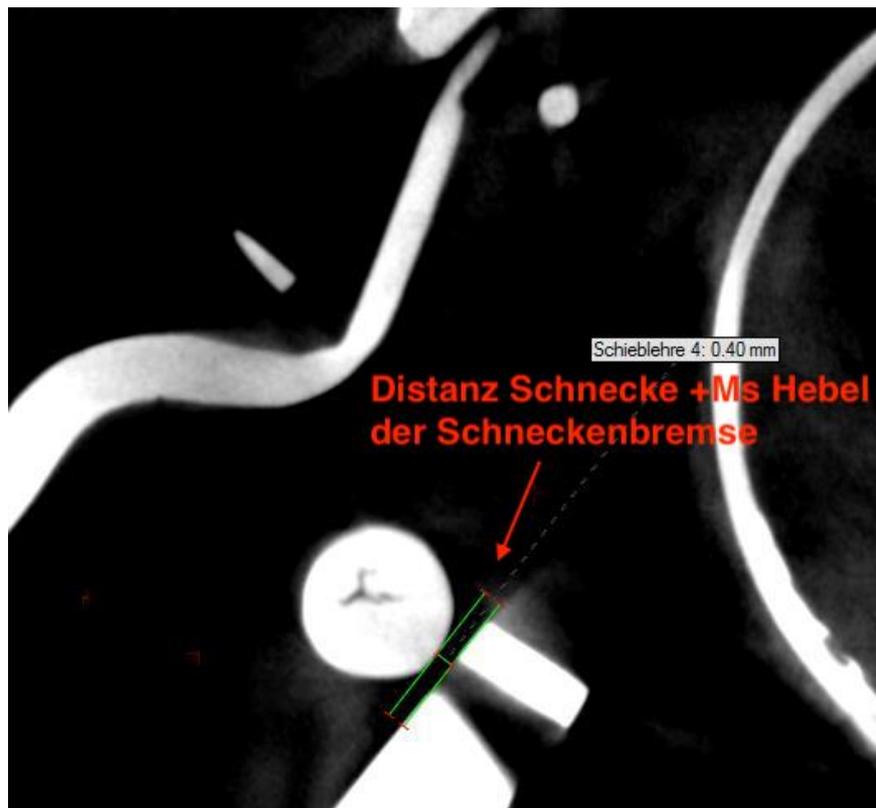
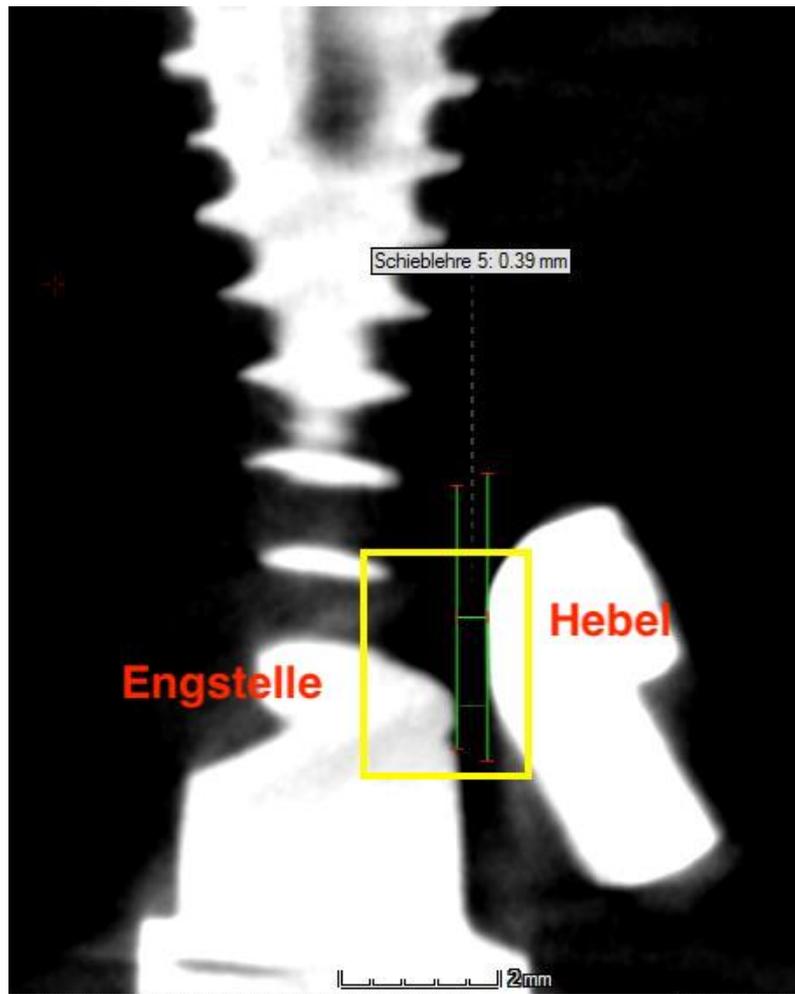
Abbildung CT: Distanz zwischen Schnecke und dem Hebel der Schneckenbremse

Der Schnecken Hals wurde mittels Runterfeilen an den letzten Windungen im Durchmesser verkleinert und somit Raum für ein berührungsfreies Ablaufen der Kette geschaffen.

Der hier gemessene und nach der Einkürzung verbleibende Abstand von ca. 0,40 mm reicht ganz knapp, um ein streifungsfreies Ablaufen der Kette zu ermöglichen.

Geht man davon aus, dass ursprünglich diese Schnecke ohnehin für eine Darmsaite konstruiert war und die Darmsaite einen gewissen Überstand über die Wandung der Schneckengänge hatte, wäre ein Betrieb mit dieser Schnecke ohnehin unmöglich gewesen.

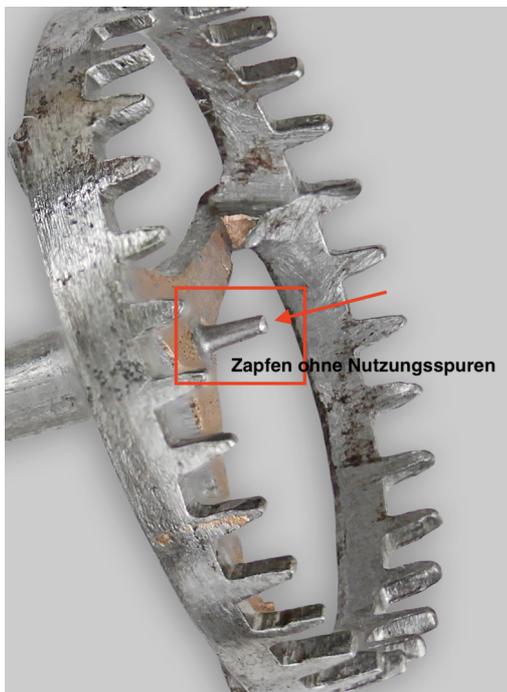
Abbildung: Erneuerter Zapfen am Kronrad

Der dem Trieb abgewandte Zapfen ist nachträglich ohne Zapfenschulter flach in die Speichung eingesetzt. Er zeigt auch keinerlei Nutzungsspuren.
